# Asbestinventarisatetest

Lindelei 76/B1, 2620 Hemiksem

Attestnummer : **20250825-000331.000**

Uitgegeven op : **25.08.2025**

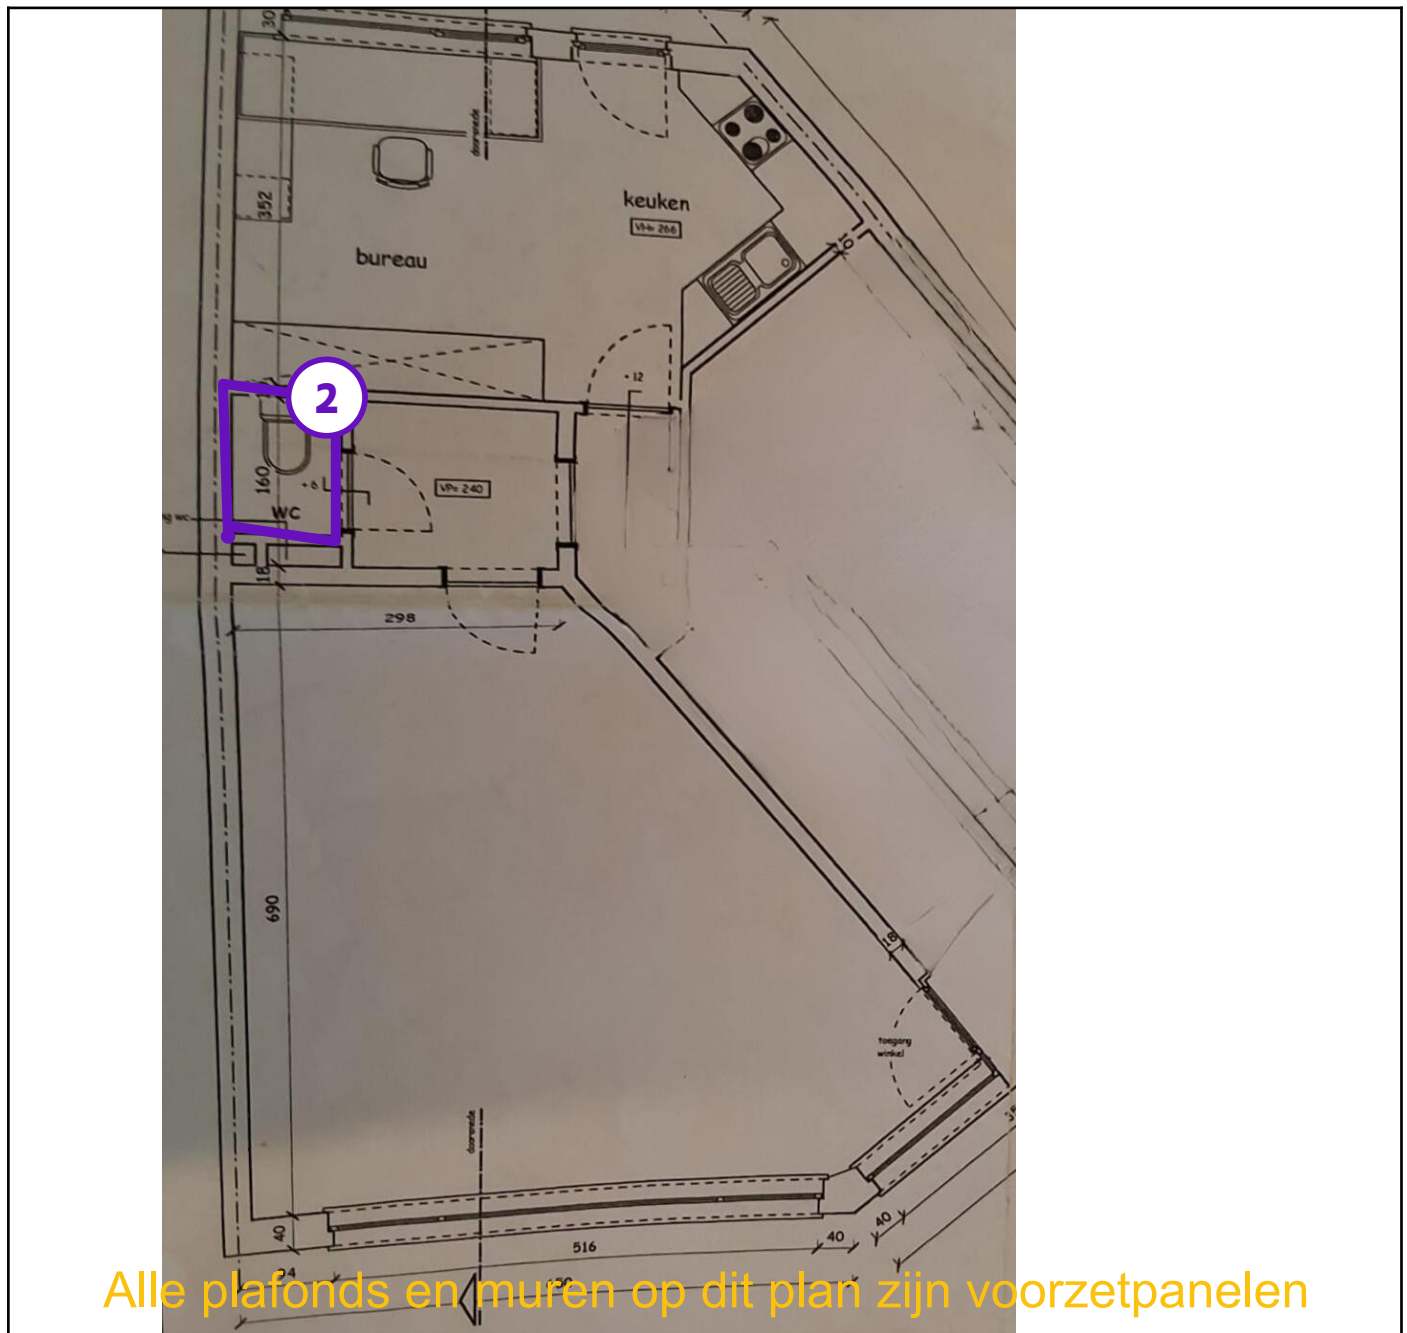
## Plan 1.1: plan B1

| Beschrijving | Type | Actie |
|---|---|---|
| 1. Plafonds en muren bestaande uit voorzetpanelen | Advies | - |
| 2. Faiencetegels | Advies | - |

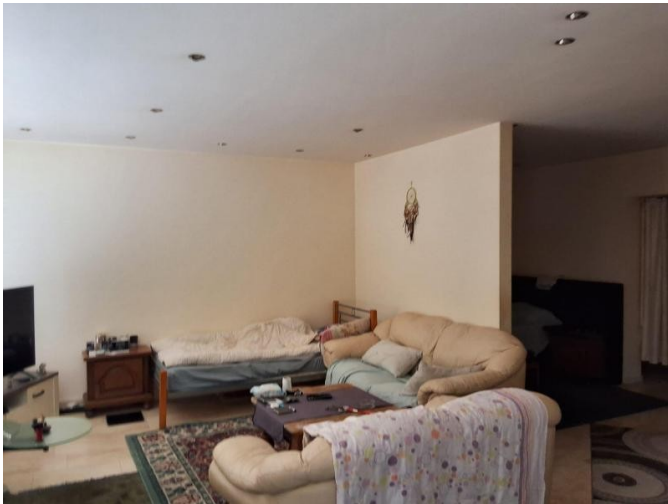
# Fiche 1: Plafonds en muren bestaande uit voorzetpanelen

De plafonds en muren werden afgewerkt met niet-asbestverdachte voorzetpanelen die inspectie van de bedekte structuur (opbouw, pleisterwerk) verhinderen.

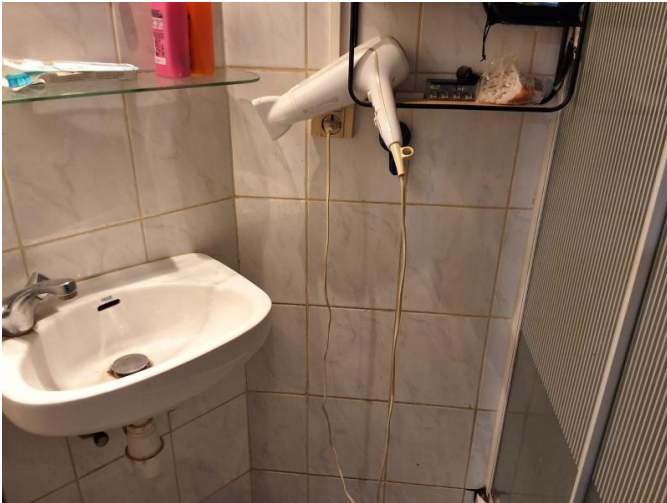
Binnenwanden en/of plafonds afgewerkt met een intacte laag faiencetegels zonder zichtbare beschadigingen. Inspectie van de onderliggende lijmlaag of tegels zelf is niet mogelijk zonder uitbreiding naar een destructief onderzoek.
