# Asbestinventarisatetest

Oorlogsinvalidenlaan 2/0405, 8434 Middelkerke

Attestnummer : 20240306-000322.000

Uitgegeven op : 06.03.2024

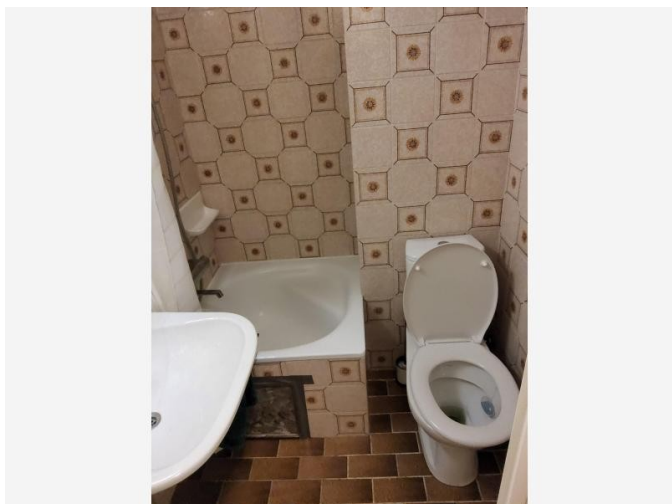
Vrije foto

Bij verwijderen van de wandtegels, extra staalnamen aangeraden. Tegellijm is een gekende asbest-toepassing.
