# Verkoopdossier

**Kerkstraat 13, 8870 Izegem**

# Asbestinventarisatetest

Kerkstraat 13, 8870 Izegem

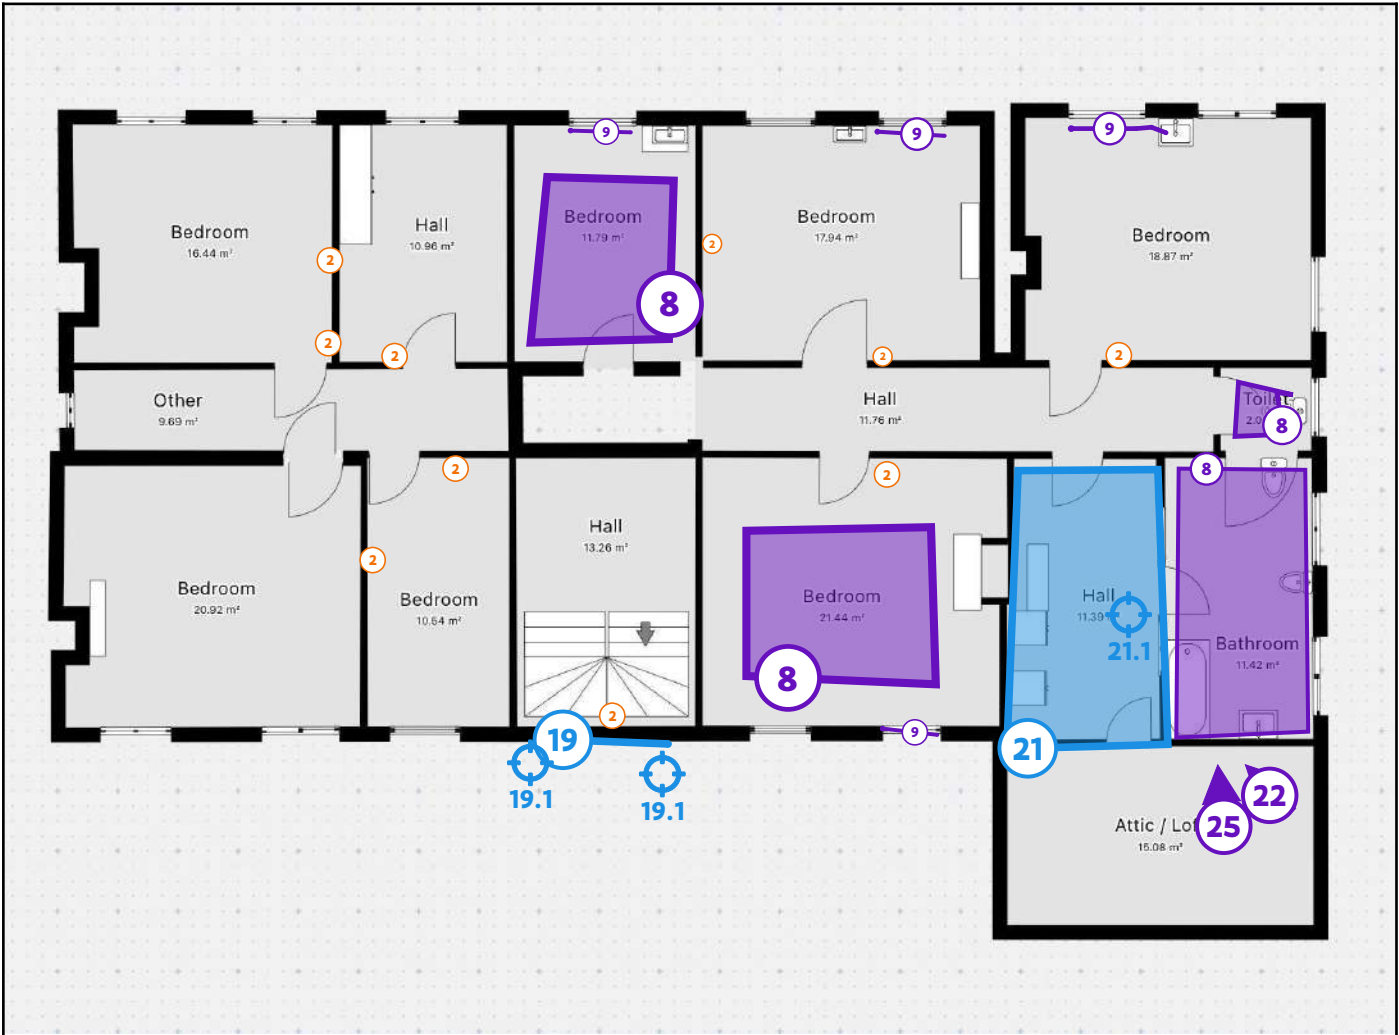
# Plan 1.6: 1e v grondplan

**19** alle ramen in het gebouw zijn identiek, er werd een mengstaal gemaakt van de aangeduide ramen.

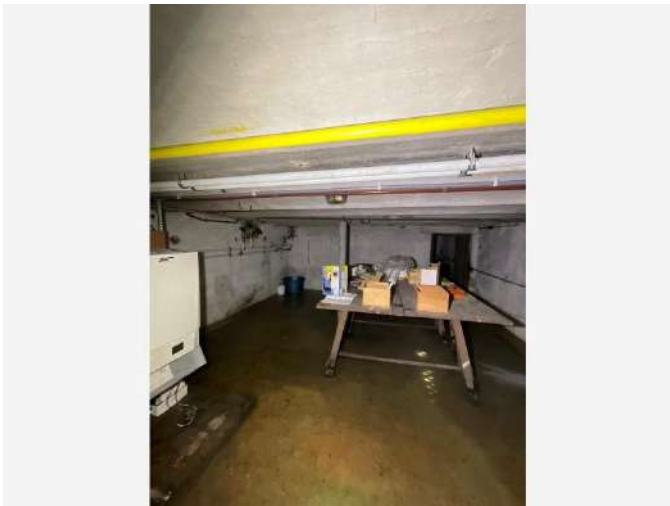
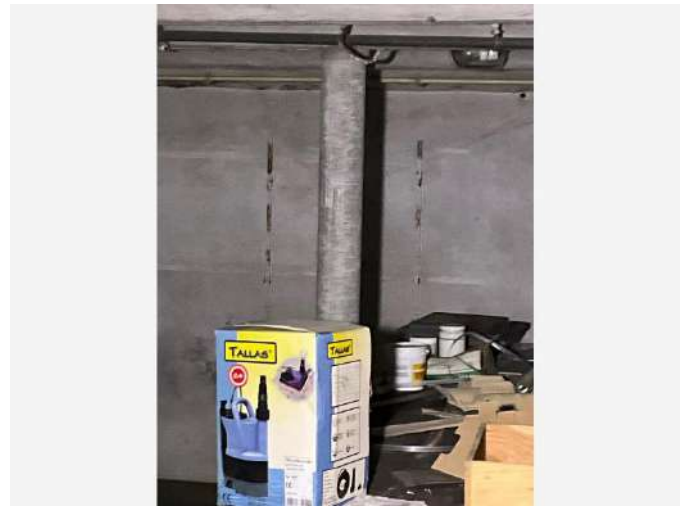
| Identificatiemethode | <p>De asbestdeskundige beoordeelt het materiaal als asbestverdacht en dus asbesthoudend, en dit zonder monstername.</p> <p>Motivatie: De monstername brengt andere schade aan dan schade die inherent is aan de monstername.</p> |

| Opmerking | De vermelde oppervlaktes en volumes betreffen een beredeneerde schatting. Er worden geen rechten verleend aan deze oppervlaktes/volumes. De dikte is een schatting die voorkomt uit de monsterplaatsen en is daarom niet altijd representatief |

Verwijder de dakpannen. Fixeer het plaatmateriaal, de asbesthoudende platen één voor één en in hun geheel verwijderen. Niet gooien, niet breken. Verwijder onder verneveling of tussentijds voldoende bevochtigen tijdens de volledige duur van de werken. Reinig nadien de draagstructuur met vochtige doeken (+stofzuiger met absoluut filter kan niet gehoord worden dus voor een particulier niet mogelijk.) Alle werknemer(s) moeten wel beschikken over een opleidingsattest eenvoudige handelingen 8u.

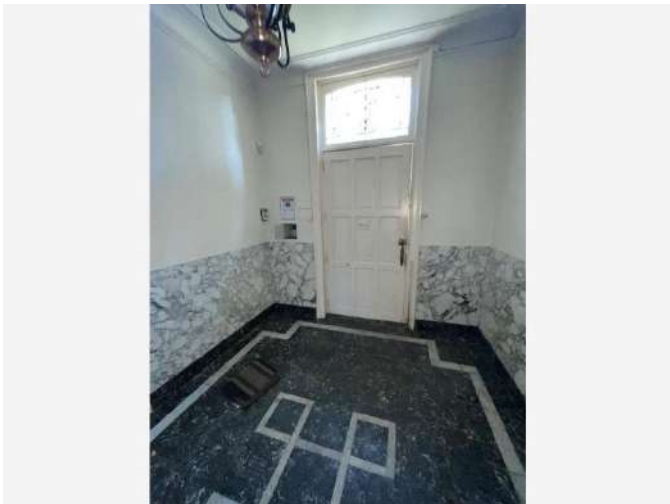
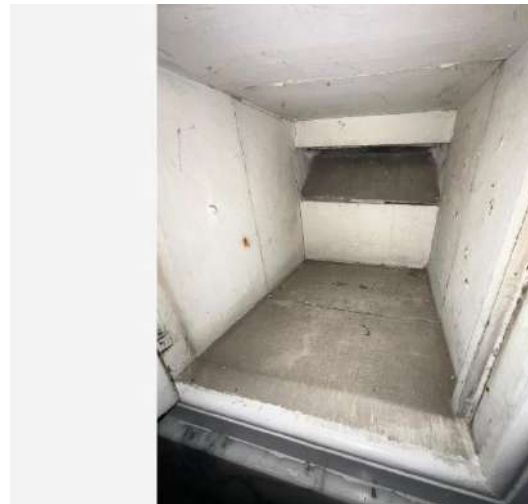
| Opmerking | De hoeveelheid is een zo nauwkeurig mogelijke opmeting. Hieraan kunnen evenwel geen rechten worden ontleend. |

- Eenvoudige handelingen: mag via doe-het-zelf of door werknemer(s) met opleidingsattest eenvoudige handelingen  
Deze toepassing kan door een aannemer die over een opleidingsattest eenvoudige handelingen beschikt of door een particulier (doe-het-zelf), verwijderd worden indien er geen verhoogd risico op vrijgave van asbestvezels (max. concentratie 0,01 vezels/cm<sup>3</sup> - CODEX Art. VI.3-54) ontstaat en de toepassing voorafgaand wordt gefixeerd/bevochtigd; de individuele elementen zonder machinale werktuigen (boormachine, slijpschijf, hogedrukreiniger,...) en zonder breken of gooien een voor een losgemaakt worden; en ten slotte dubbel en luchtdicht verpakt weggevoerd worden naar een erkend afvalpunt (recyclagepark).

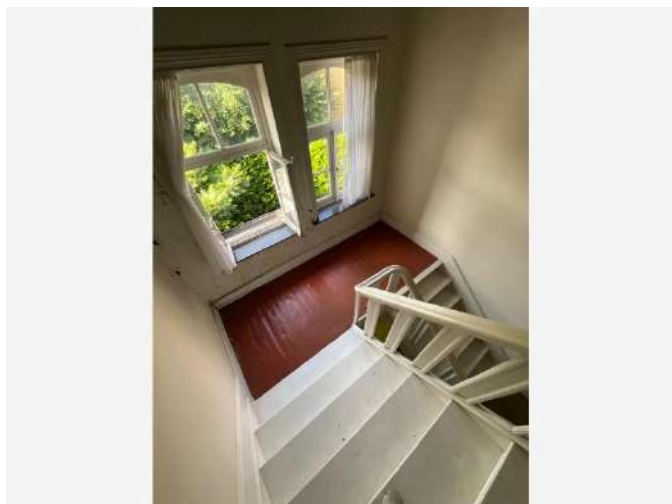
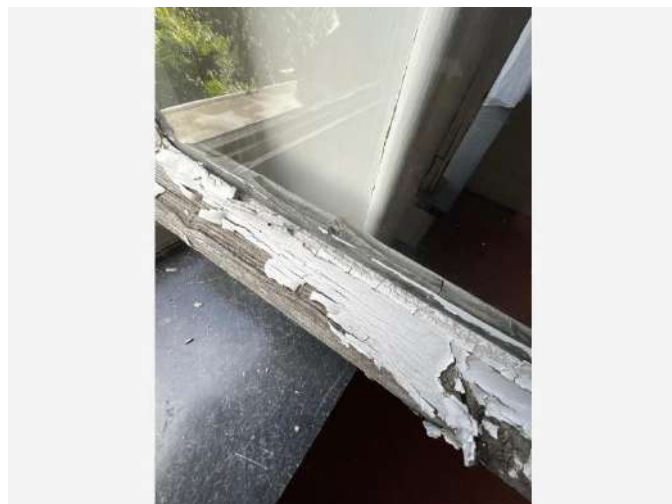
| Opmerking | <p>Volgens het inspectieprotocol is een monstername van het pleisterwerk verplicht om dit te identificeren als niet-asbesthoudend.</p> <p>Locatie staalnames: keuken, traphal, cv in kelder : zie Cementering kelder. Woonkamer</p> <p>Er worden geen rechten verleend aan de opgegeven oppervlaktes/volumes.</p> <p>De dikte is een schatting die voorkomt uit de monsterplaatsen en is daarom niet altijd representatief.</p> |

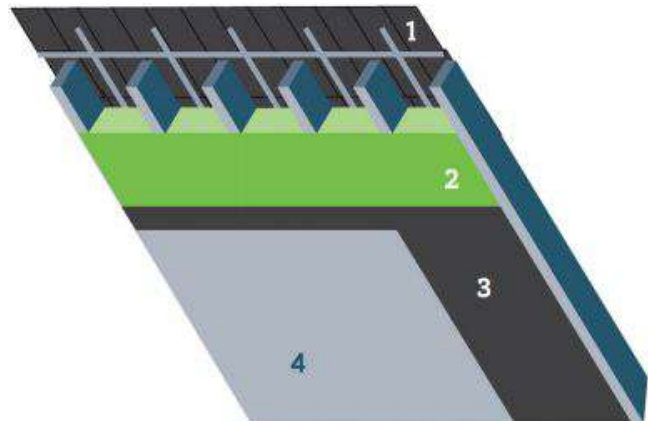
### 2. Dak isoleren aan de binnenkant

De isolatie wordt tussen en onder de dakconstructie aan de binnenkant geplaatst. Daartegen komt een dampscherm en, indien gewenst, een binnenafwerking.

1. Onderdak | 2. Isolatie | 3. Dampscherm | 4. binnenafwerking

- Zorg steeds dat de isolatie wind- en luchtdicht geplaatst wordt. Anders gaat een groot deel van het isolatie-effect teniet.
- Het extra gewicht op de bestaande constructie van het dak heeft mogelijk een impact op de draagkracht en stabiliteit van het dak, de gevels en de fundering.
- Door het isoleren van het dak gaat de luchtdichtheid van uw woning er op vooruit en kan de luchtverversing niet meer gebeuren via spleten en kieren. Voorzie dus een ventilatiesysteem om uw woning te ventileren. Dat is niet enkel essentieel om vochtproblemen te vermijden, maar ook voor uw gezondheid en uw comfort.

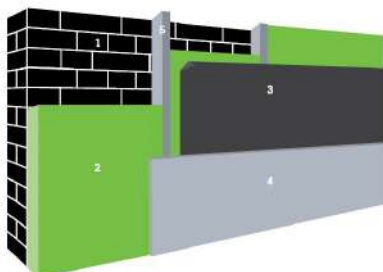
### Muren aan de buitenkant isoleren

Dat kan door een extra buitenmuur met een geïsoleerde spouw op te trekken of door isolatiemateriaal aan te brengen met daarop een bepleistering of een nieuwe gevelbekleding.

1. Buitenmuur | 2. Isolatie | 3. Vochtschermb | 4. Afwerkingslaag | 5. Stijl- en regelwerk (optioneel)
