Keuringsverslag van een elektrische laagspanning- en zeer lage spanningsinstallatie

NIET CONFORM

Datum keuring: 07/08/2026

Controlebezoek van een oude huishoudelijke elektrische installatie van een wooneenheid bij verkoop op vraag van de verkoper volgens (KB 08/09/2019) - AREI Boek 1- 8.4.2. en 8.2.1. en 4.2.4.3.

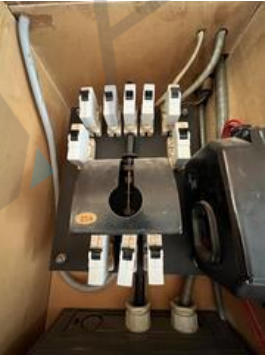
Afbeelding schakel- en verdeelbord:

| I5.03 | Het verdeelbord is niet makkelijk toegankelijk. (Boek 1 Onderafdeling 5.3.5.1.C.) | |
| I5.05 | Verdeelbord is niet voorzien van een achterwand. (Boek 1 Onderafdeling 5.3.5.1.A.) | |
| I5.06 | De deur en/of afschermplaat van het schakelbord dient (terug)geplaatst te worden. Aanraking van onder spanning staande delen mogelijk. (Boek 1 Afdeling 5.1.4. en 5.3.5.1.A. en 4.2.2.3.) | |
| I5.10 | De genaakbare, naakte onder spanning staande delen zijn onvoldoende afgeschermd. (Boek 1 Afdeling 5.1.4. en 4.2.2.3.) | |
