# Asbestinventarisatetest

Eedverbondkaai 92, 9000 Gent

Attestnummer : 20230104-000146.000

## Plan 1.1: Plan appartement 92

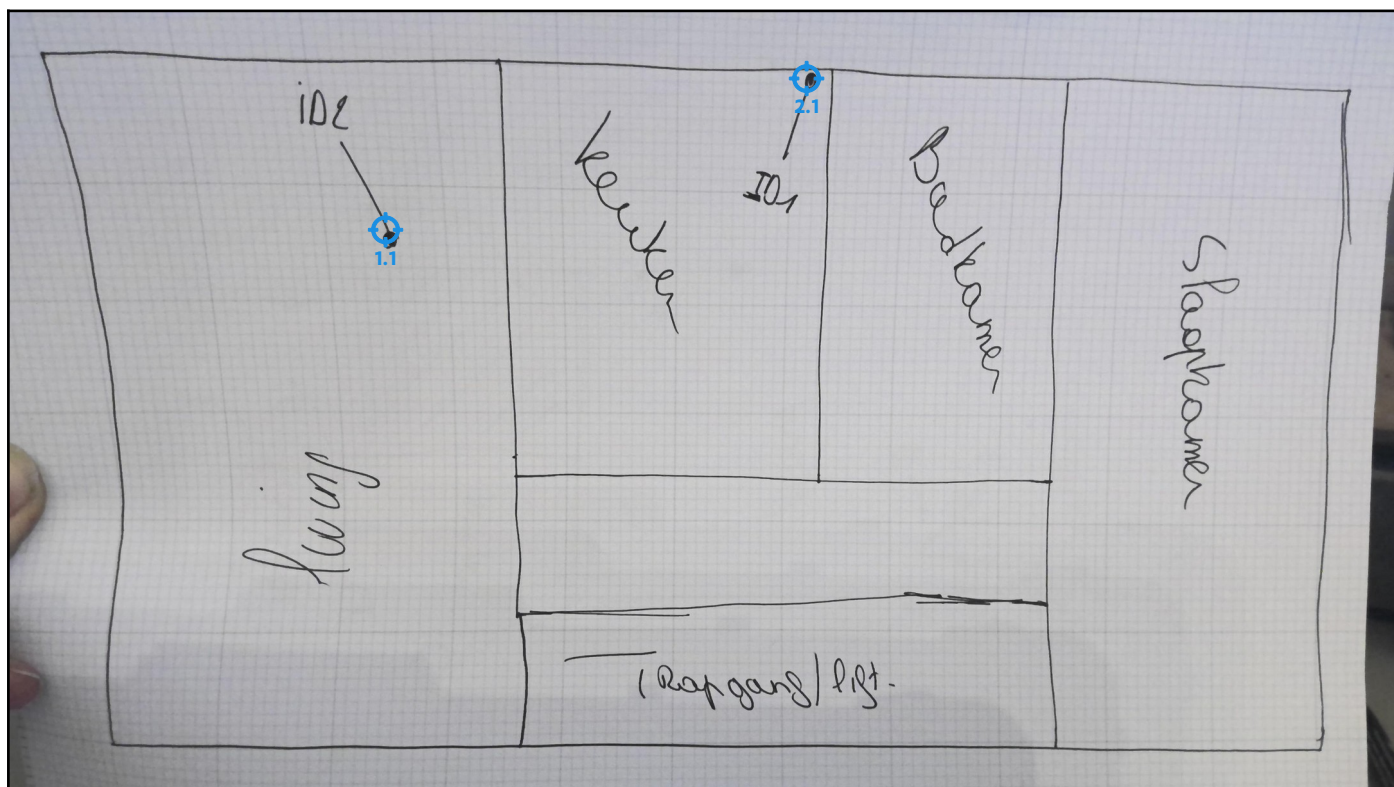
| Beschrijving | Type | Actie |
|---|---|---|
| 1. pleisterwerk plafond | Geen asbest | - |
| 1.1 Code: ID2 | Puntmonster | - |
| 2. Pleisterwerk muur | Geen asbest | - |
| 2.1 Code: ID1 | Puntmonster | - |

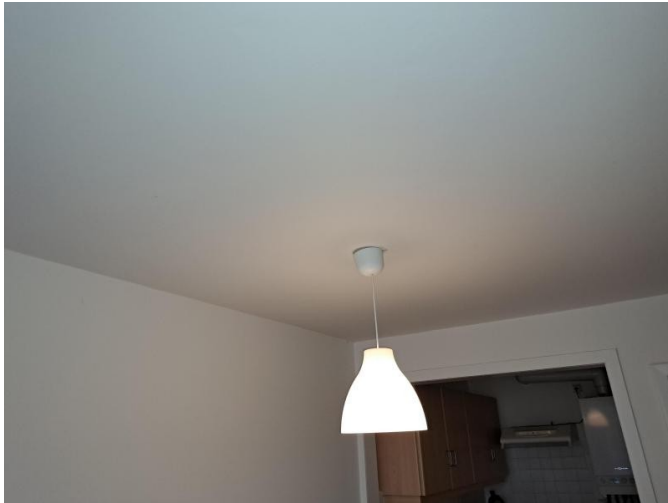
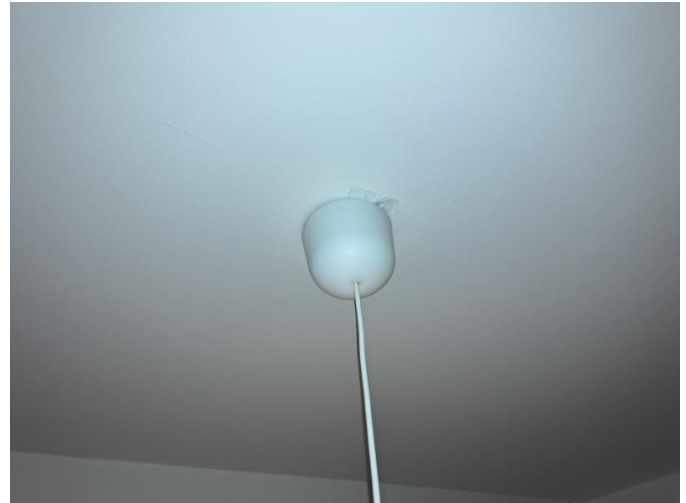
## Fiche 1: pleisterwerk plafond

Geen asbest

| # | Type | Referentie | Resultaat |
|---|---|---|---|
| 1.1 | Puntmonster | ID2 | Geen asbest |

| Beschrijving | pleisterwerk plafond |
| Bindmiddel van materiaal | Gips - kalk |

| Gebondenheid op basis van bindmiddel | Niet-hechtgebonden |
| Hoeveelheid (oppervlakte - dikte - aantal) | <ul style="list-style-type: none"> <li>• 60,00 m<sup>2</sup> - 0,70 cm - 1 stuk</li> </ul> |

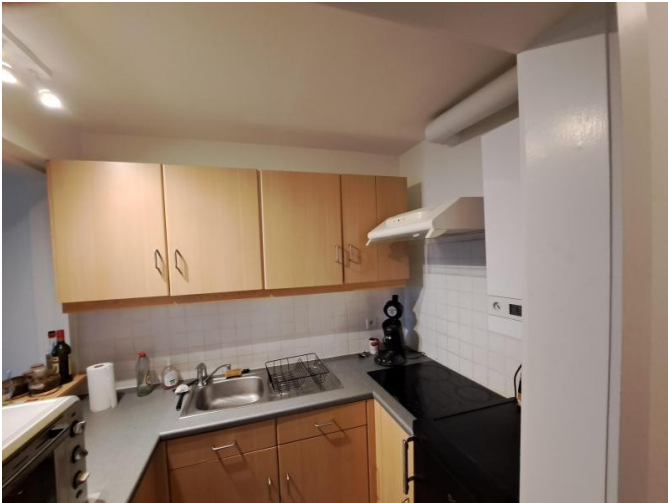
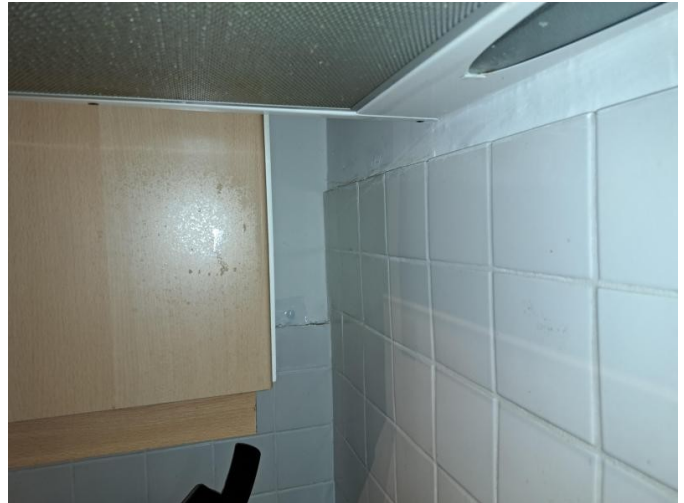
## Fiche 2: Pleisterwerk muur

Geen asbest

| # | Type | Referentie | Resultaat |
|---|---|---|---|
| 2.1 | Puntmonster | ID1 | Geen asbest |

| Beschrijving | Pleisterwerk muur |
| Bindmiddel van materiaal | Gips - kalk |

| Gebondenheid op basis van bindmiddel | Niet-hechtgebonden |
| Hoeveelheid (oppervlakte - dikte - aantal) | <ul style="list-style-type: none"> <li>• 125,00 m<sup>2</sup> - 0,50 cm - 1 stuk</li> </ul> |
