# Verkoopdossier

**Garagebox - Drongensesteenweg 29+, 9000 Gent**

# Asbestinventarisatattest

44816K0662/00V002 - Drongensesteenweg 29+, 9000 Gent

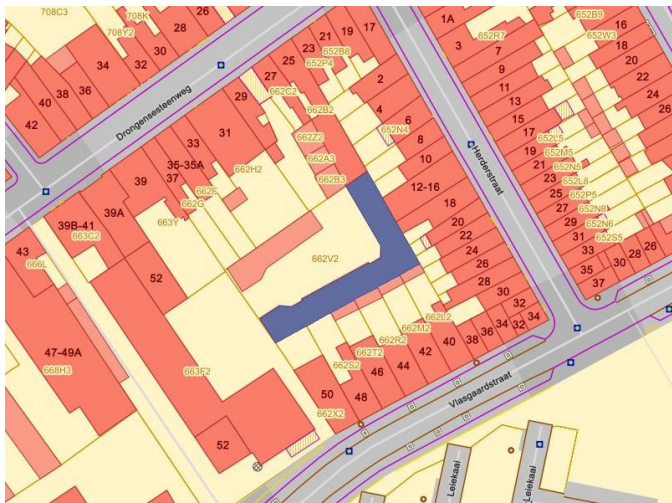
# Zone 1: Bijgebouw

**2 Asbestmaterialen**

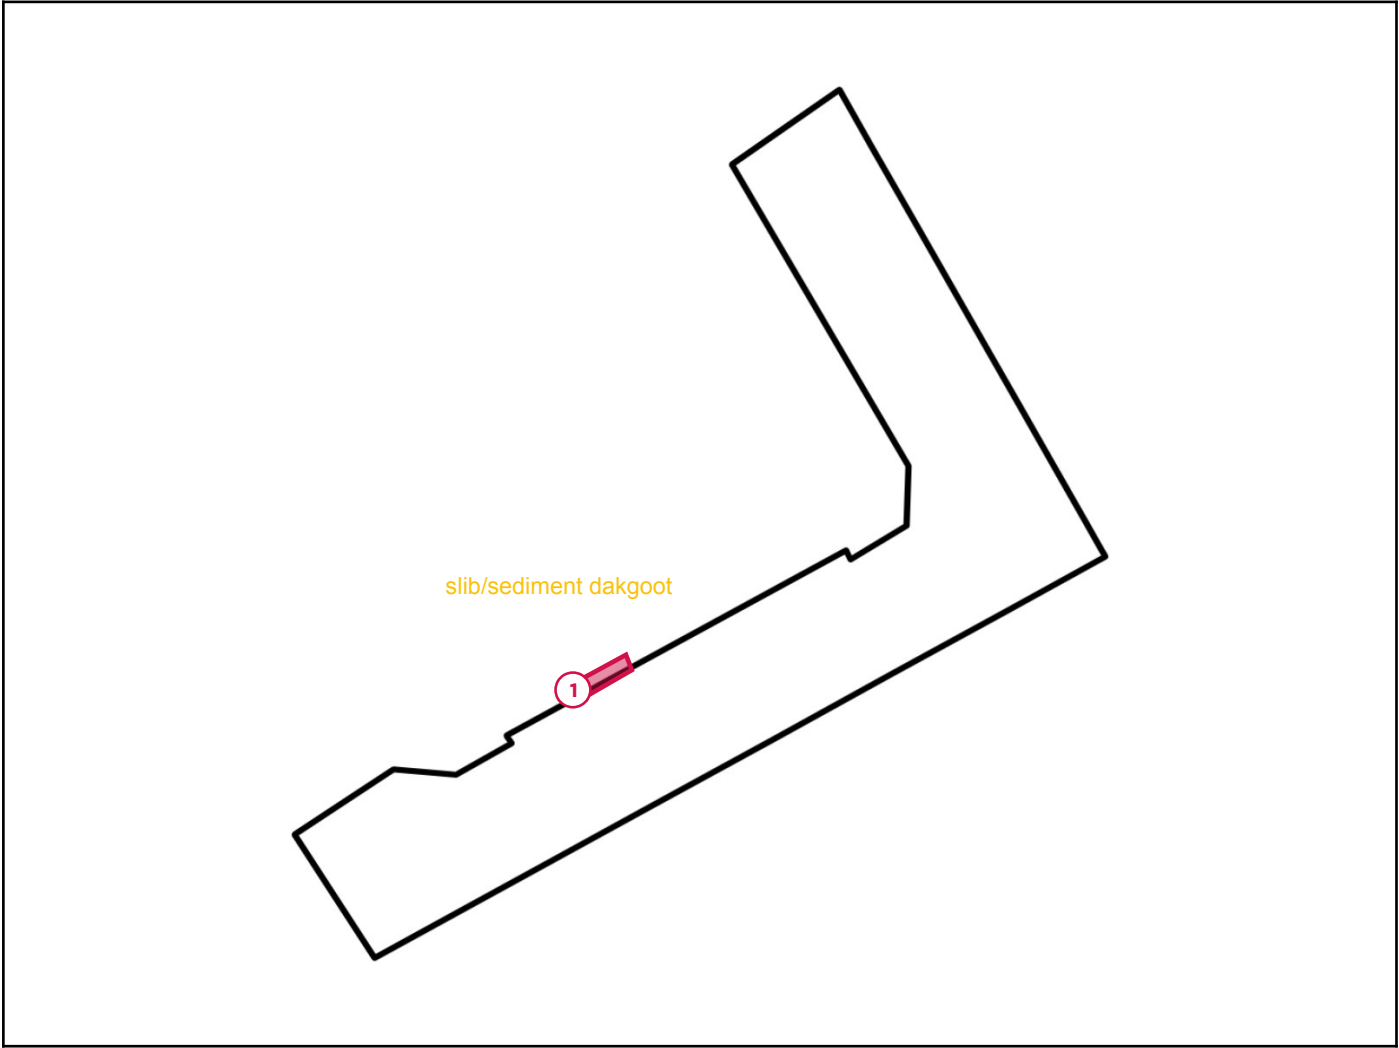
# Plan 1.1: Bijgebouw plan

| Beschrijving | Type | Actie |
|---|---|---|
| 1. Slib/sediment dakgoot (G.D.) | Asbestmateriaal | Dringend verwijderen |

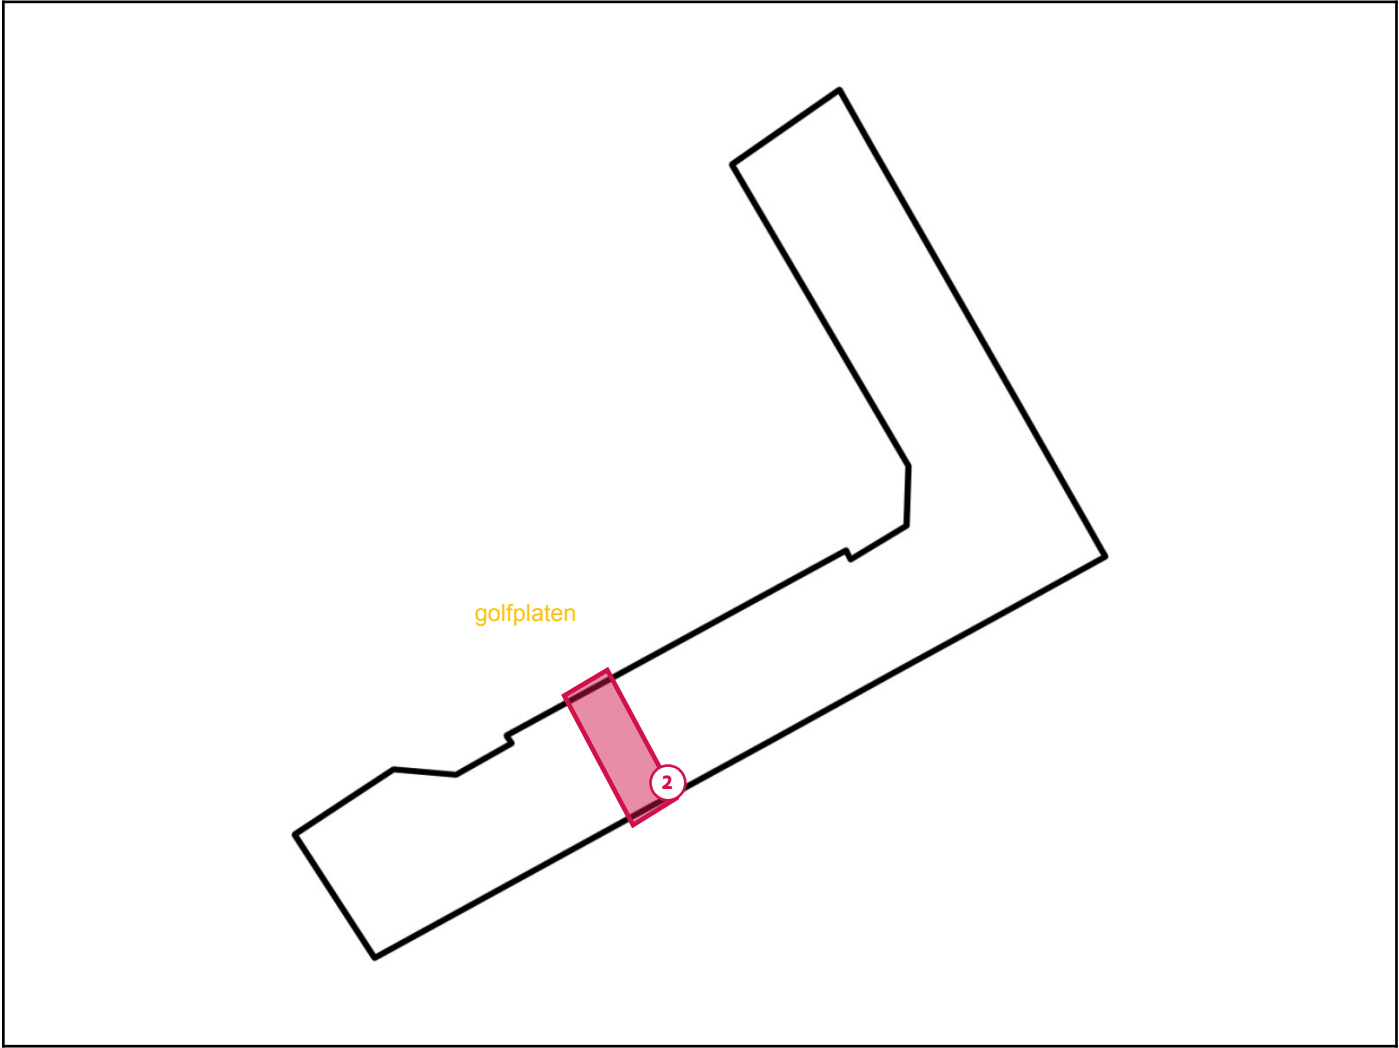
# Plan 1.2: Bijgebouw plan

| Beschrijving | Type | Actie |
|---|---|---|
| 2. Golfplaten (G.D.) | Asbestmateriaal | Dringend verwijderen |

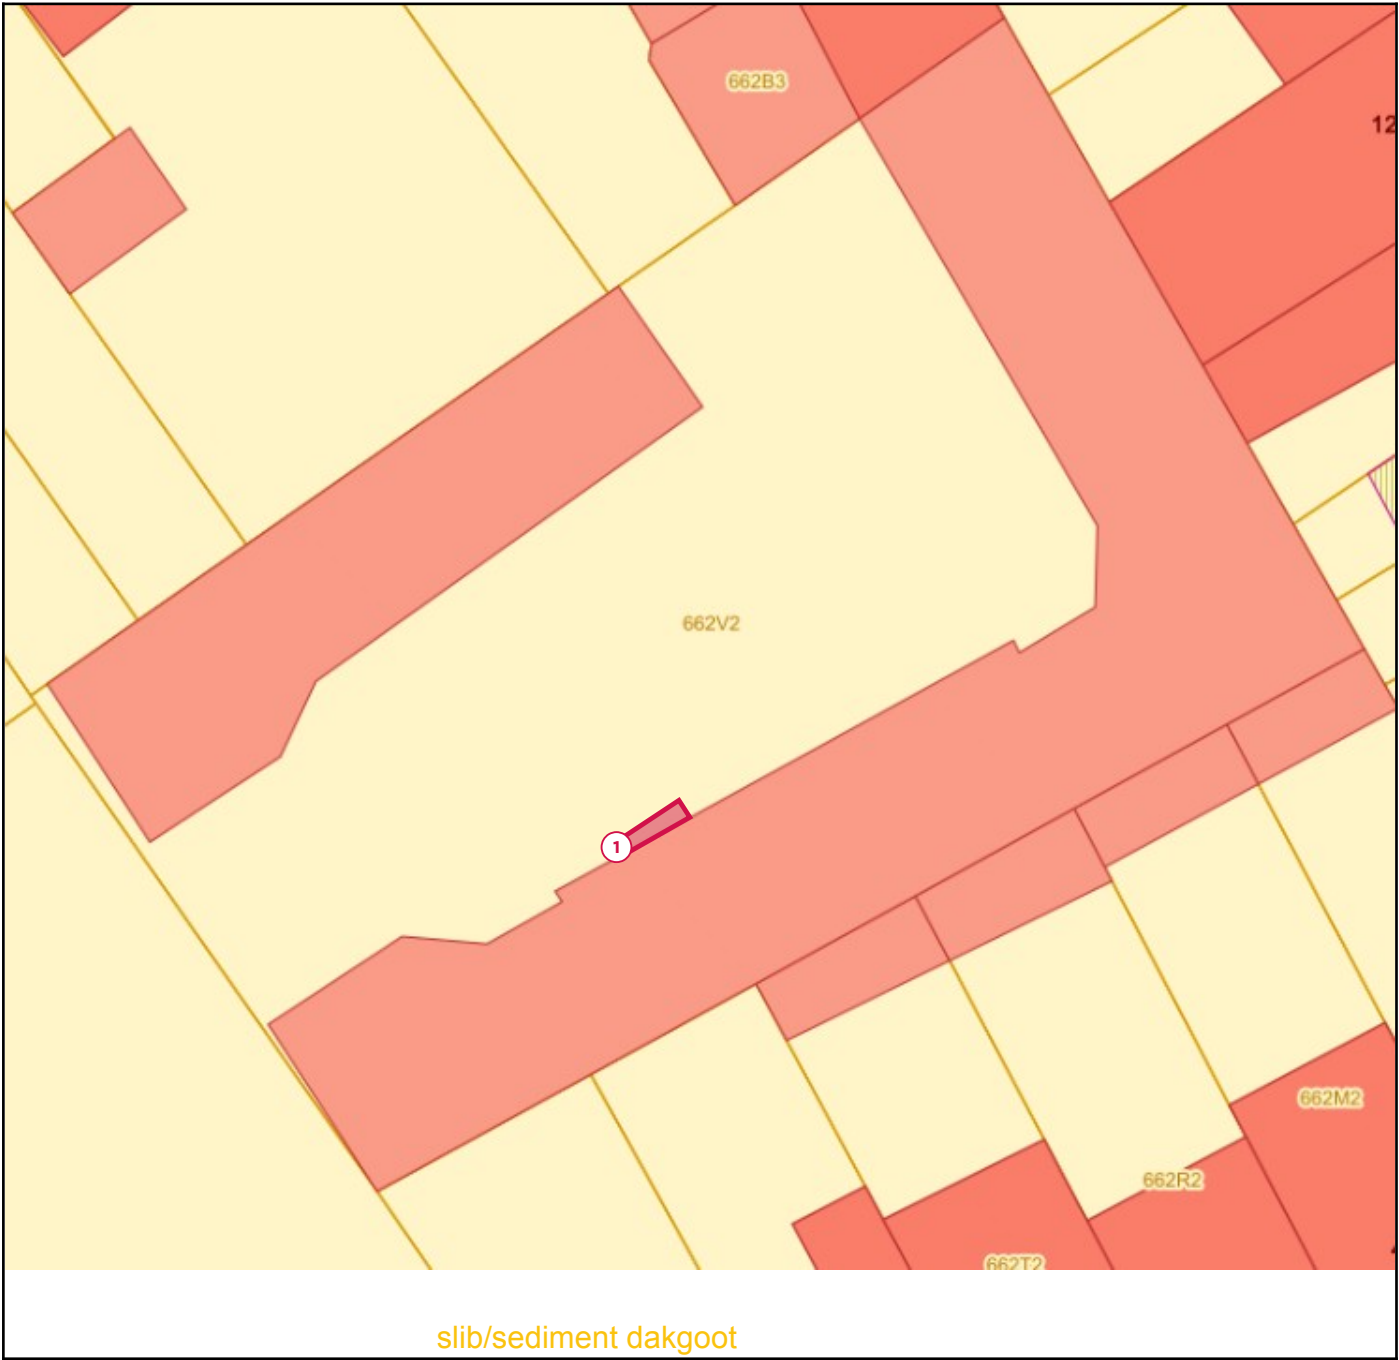
## Plan 2.1: Vaststellingen buiten de constructies

| Beschrijving | Type | Actie |
|---|---|---|
| 1. Slib/sediment dakgoot (G.D.) | Asbestmateriaal | Dringend verwijderen |

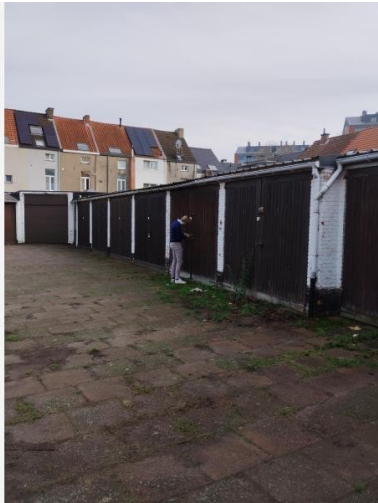
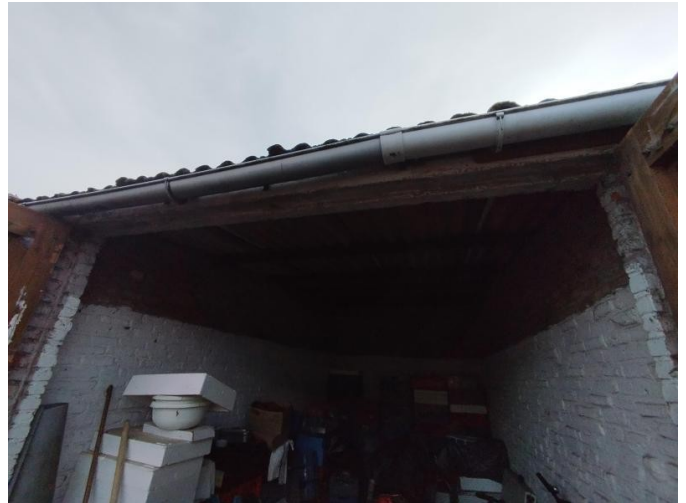
Overzichtsfoto

Detailfoto

| Beschrijving | Slib/sediment dakgoot (G.D.) |
| Besmette materialen | <ul style="list-style-type: none"><li>• Sediment (dakgoot, afvoerbuys, regenwaterput, ...)</li></ul> |
| Bron van de resten | Golfplaten |
| Gebondenheid resten | Niet hecht |
| Hoeveelheid (gewicht - aantal) | <ul style="list-style-type: none"><li>• 2,00 kg - 1 stuk</li></ul> |
| Opmerking | <p>De dakgoot behoort tot de gemeenschappelijke delen van de garageboxen. Deze is wel aanwezig op het inspectielokatie.</p> <p>De vermelde oppervlaktes, diktes, gewichten en volumes betreffen een beredeneerde schatting. Er worden geen rechten verleend aan deze oppervlaktes/diktes/volumes.</p> <p>Hemelwater dat afspoelt van asbestcement daken of gevels kan asbestdeeltjes bevatten.</p> |

Het asbestmateriaal valt onder de mijlpaal van 2040.

**Dringend verwijderen**

- Verwijder het asbestafval.
- Voer bijkomende staalname(s) uit.

- Eenvoudige handelingen: mag via doe-het-zelf of door werknemer(s) met opleidingsattest eenvoudige handelingen  
Reinig de dakgoten om asbesthoudend sediment of slib te verwijderen.

Dit kan aanleiding geven tot blootstelling, gebruik standaard dragen van de nodige wegwerp beschermingsmiddelen FFP 3 masker, handschoenen en tyvec CAT III type 5-6

Voor verwijdering het slib extra bevochtigen of fixeren om stof te voorkomen , niet breken om stof te beperken .

Schep het mos in dubbel plastic zak , sluit dit luchtdicht af , en breng dit naar een erkend verwerker . Slib behoort tot niet hechtgebonden afval.

Reinig de dakgoot en het gebruikt materiaal met overvloedig water.

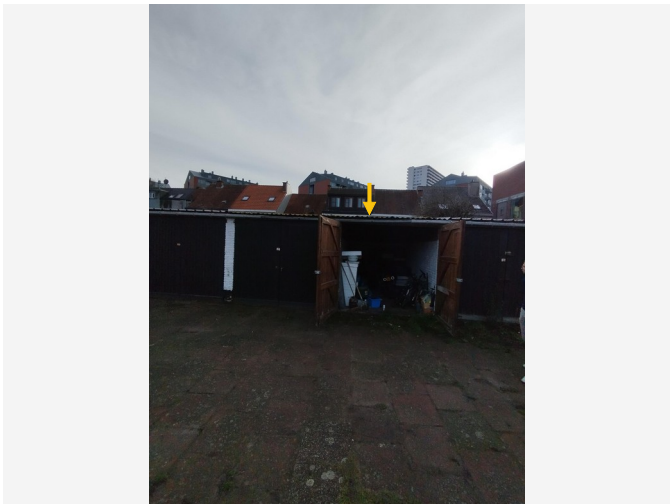
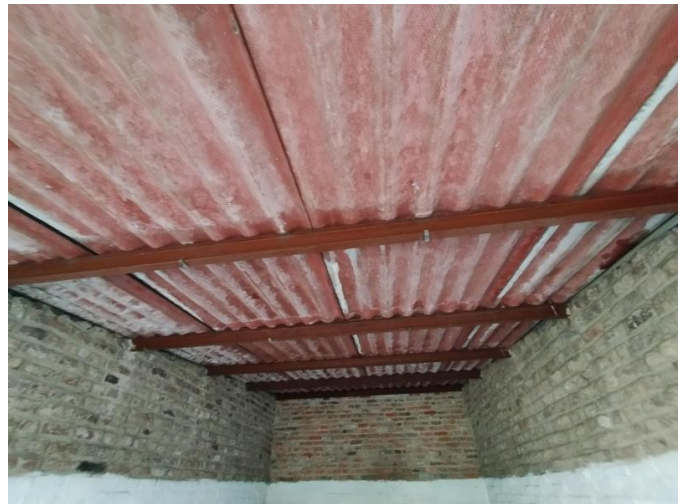
Overzichtsfoto

Detailfoto

Het asbestmateriaal valt onder de mijlpaal van 2034.

**Dringend verwijderen**

- Verwijder dit asbestmateriaal zo snel mogelijk. Volg de toestand goed op.
- Hemelwater dat afspoelt van asbestcement daken of gevels kan asbestdeeltjes bevatten. Gebruik het enkel voor gesloten circuits (bv. spoelen toiletten). Reinig na het vervangen van het dak of de gevel de dakgoten en regenwaterput of -ton om asbesthoudend sediment of slib te verwijderen
- Voer bijkomende staalname(s) uit.

- Eenvoudige handelingen: mag via doe-het-zelf of door werknemer(s) met opleidingsattest eenvoudige handelingen  
EH via doe-het zelf Standaard dragen van de nodige wegwerp beschermingsmiddelen FFP 3 masker , handschoenen en tyvec CAT III type 5-6 , afwasbaar schoeisel Indien mogelijk de ondervloer afdekken , golfplaten voorzichtig verwijderen, extra fixeren, niet breken , niet gooien, onmiddellijk dubbel verpakken , luchtdicht afsluiten of voorzichtig in container met asbest bag plaatsen. Voldoende benevelen/bevochtigen tijdens de duur van de werken. Indien golfplaten in slechte staat zijn en kans bestaat op breken : Eenvoudige handeling opgeleid personeel , alle werknemer(s) moeten wel beschikken over een opleidingsattest eenvoudige handelingen 8u Voor hechtgebonden toepassingen: Bij verwijdering door doe-het-zelf moet men

dit afval dubbel en luchtdicht verpakt aandienen bij het gemeentelijk recyclagepark. Men raadpleegt best op voorhand de voorwaarden van het recyclagepark. Zie ook link Zie <https://ovam.vlaanderen.be/wie-mag-wat-verwijderen> <https://ovam.vlaanderen.be/voorzorgsmaatregelen-bij-asbestverwijdering> <https://ovam.vlaanderen.be/asbestafval-afvoeren> Zie ook wetgevend kader (website van de OVAM en CODEX boek VI titel 3).
