**Verslag huishoudelijke elektrische installatie op laagspanning en zeer lage spanning****Algemeen:**

| Referentie: <b>013-20260915-03</b> | Datum controle: <b>15/09/2026</b> |

| Adres installatie: | <b>Beernegemstraat 4 bus 7, 8700 - Tielt</b> | Nummer teller(s): | <b>1sag</b> |

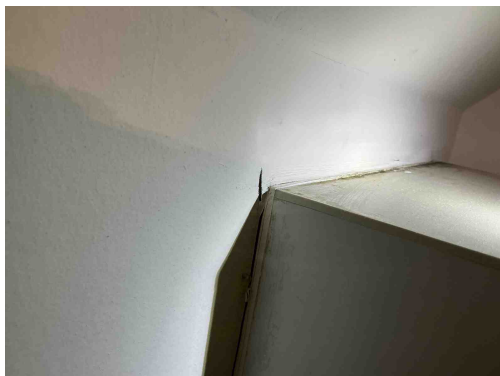
**B26** - Het elektrisch bord kon niet gedemonteerd worden (Boek 1: 5.3.5.1).  
*Opmerking: Oa verdeelbord 2 werd vastgeschilderd*

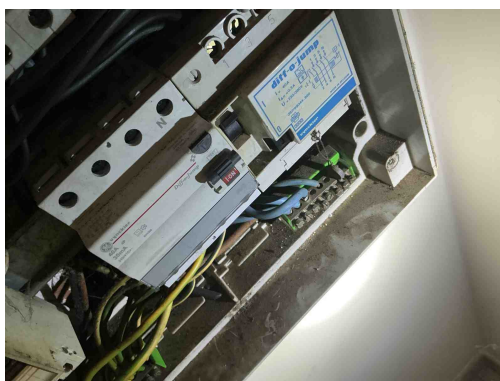
**T21** - Het elektrisch materieel is niet geplaatst volgens de voorschriften van de fabrikant/ regels van goed vakmanschap . (Boek 1: 1.4.1.3)

*Opmerking: Oa nulgeleider word verdeeld via aardingsbar, ophanging verdeelbord niet afgedekt*

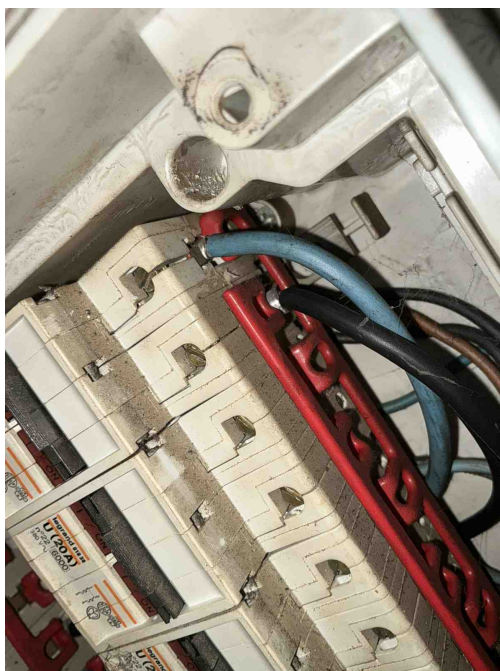
**T21** - Het elektrisch materieel is niet geplaatst volgens de voorschriften van de fabrikant/ regels van goed vakmanschap . (Boek 1: 1.4.1.3)

*Opmerking: Oa nulgeleider word verdeeld via aardingsbar, ophanging verdeelbord niet afgedekt*

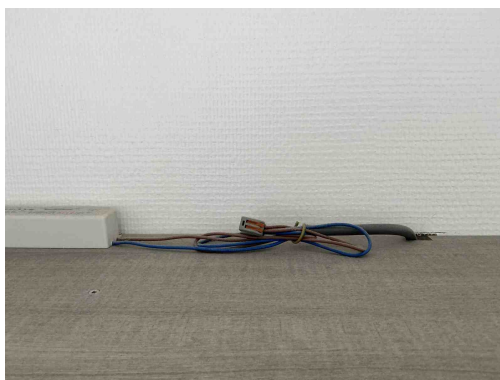
**C26** - De verbindingen zijn niet gebeurd in borden, in aftakdozen, aan de klemmen van contactdozen, schakelaars of in de verlichtingstoestellen (Boek 1: 5.2.6.1).

*Opmerking: Oa badkamer*

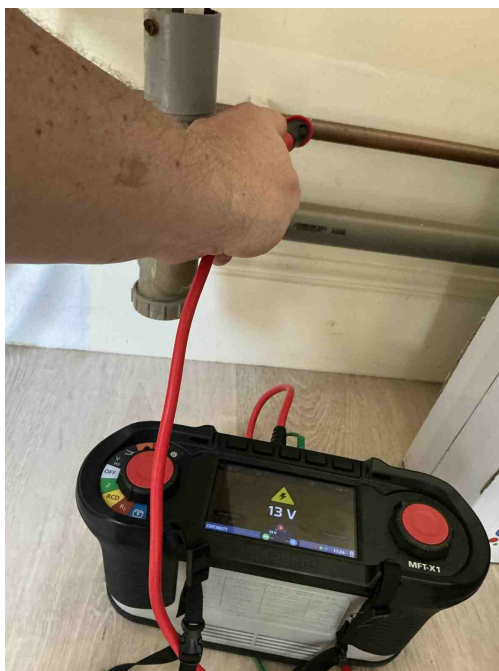
**E01** - De hoofdequipotentiale verbindingen ontbreken (Boek 1: 4.2.3.2).

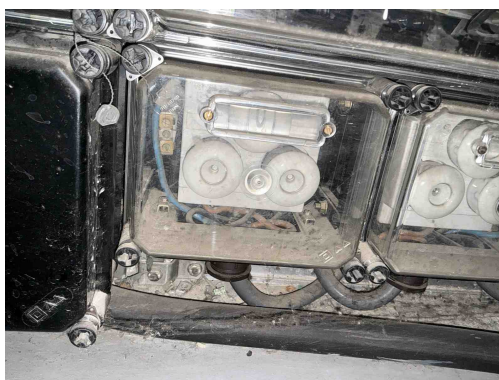
**B17** - De voedingsspanning is niet op elk bord vermeld (Boek 1: 3.1.3.3).

**B04** - De aanduiding van de kringen, klemmen en/of schakelapparatuur ontbreekt, is onjuist of is onvolledig (Boek 1: 3.1.3.1/5.1.6.1).

**D08** - De nodige markeringen op de beveiligingstoestellen ontbreken of zijn onleesbaar (Boek 1: 5.3.5.5).

*Opmerking: Oa kortsluitvermogen*
