# Asbestinventarisatetest

Ijzerenmolenstraat 150/0402, 3001 Leuven

Attestnummer : **20251119-000419.000**

Uitgegeven op : **19.11.2025**

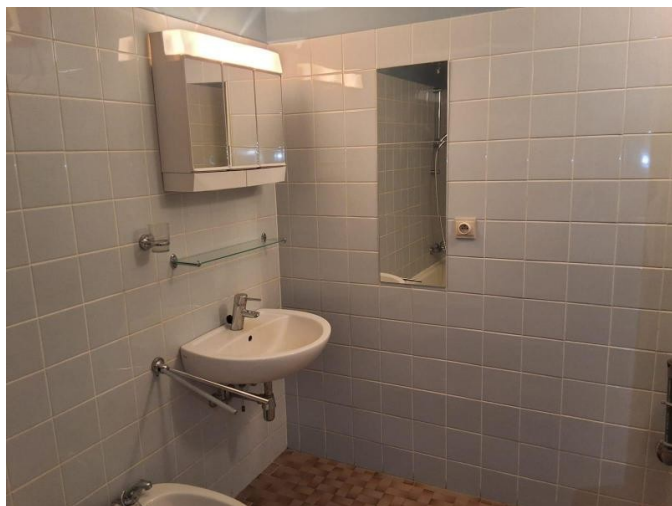
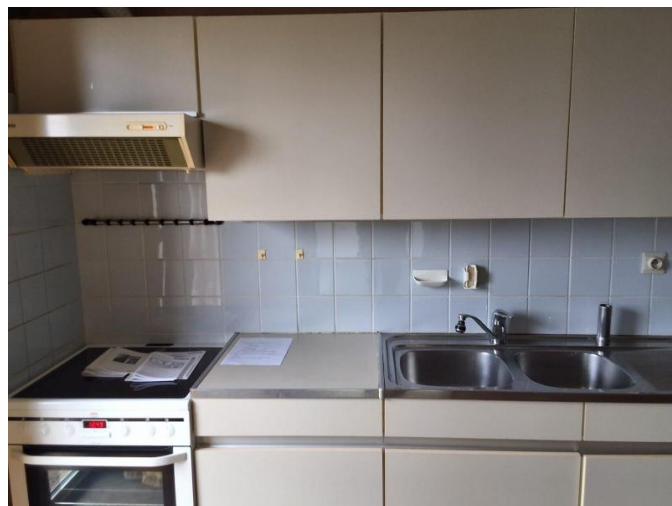
Situeringfoto

Detailfoto

Binnenwanden en/of plafonds afgewerkt met een intacte laag faiencetegels zonder zichtbare beschadigingen. Inspectie van de onderliggende lijmlaag of tegels zelf is niet mogelijk zonder uitbreiding naar een destructief onderzoek.

| Basis voor advies | Beoordeling op basis van expertise, zonder een vaststelling door de asbestdeskundige. |
| Primaire drager | Binnenwand |

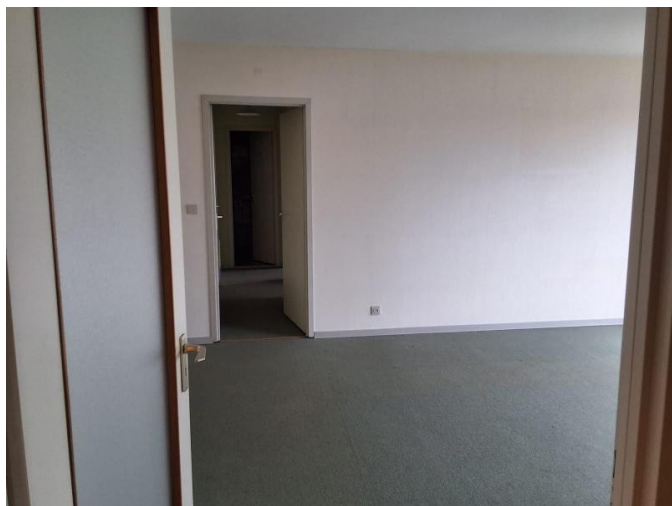
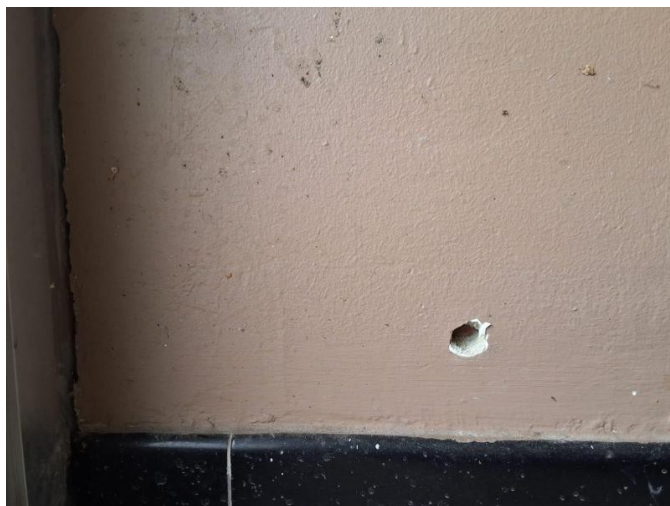
## Fiche 2: Pleisterwerk wanden

Overzichtsfoto

Detailfoto

Geen asbest

| # | Type | Referentie | Resultaat |
|---|---|---|---|
| 2.1 | Mengmonster | MM01 | Geen asbest |

| Beschrijving | Pleisterwerk wanden |
| Bindmiddel van materiaal | Gips - kalk |
| Gebondenheid op basis van bindmiddel | Niet-hechtgebonden |
| Hoeveelheid (oppervlakte - dikte - aantal) | • 300,00 m <sup>2</sup> - 1,00 cm - 1 stuk |

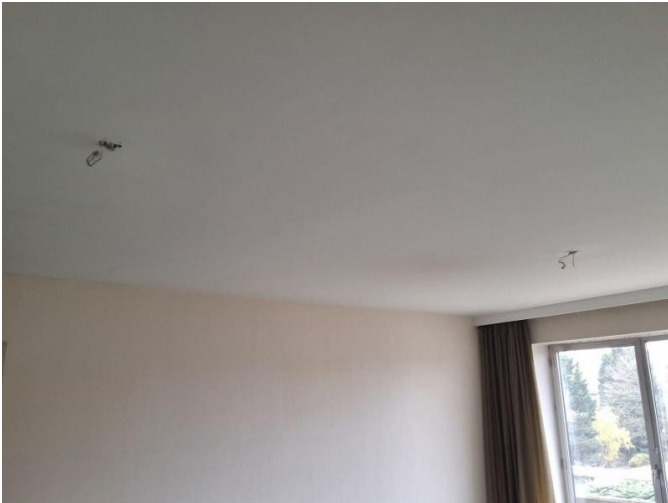
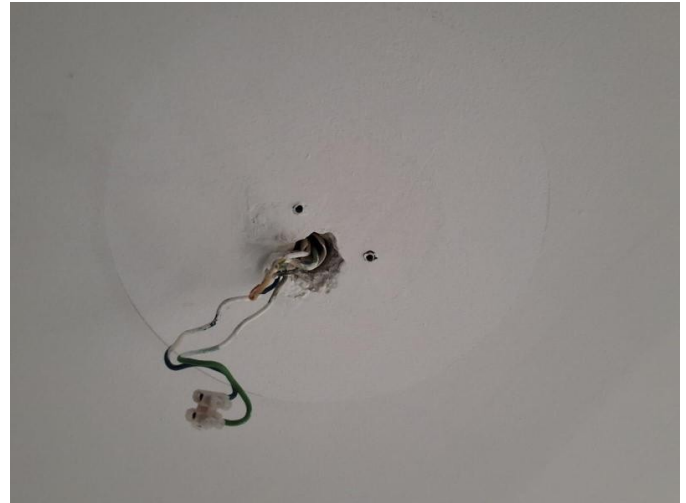
## Fiche 3: Pleisterwerk plafonds

Overzichtsfoto

Detailfoto

Geen asbest

| # | Type | Referentie | Resultaat |
|---|---|---|---|
| 3.1 | Mengmonster | MM02 | Geen asbest |

| Beschrijving | Pleisterwerk plafonds |
| Bindmiddel van materiaal | Gips - kalk |
| Gebondenheid op basis van bindmiddel | Niet-hechtgebonden |
| Hoeveelheid (oppervlakte - dikte - aantal) | • 200,00 m <sup>2</sup> - 1,00 cm - 1 stuk |
