Keuringsverslag van een elektrische laagspanning- en zeer lage spanningsinstallatie

NIET CONFORM

Datum keuring: 20/03/2025

Straatnaam	Boelenaar
Huisnummer	34
Busnummer	
Postcode	9031
Gemeente	Gent
Land	België

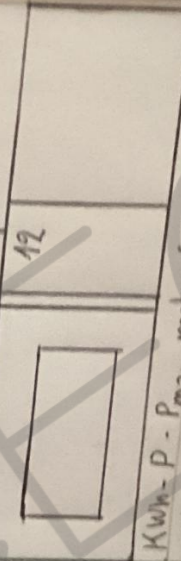
3x220V/1f

3 x 230 V

1	2	3	4	5	6
---	---	---	---	---	---

1) Verlichting: hall - VC-verdiep 4) kleine boiler
 2) Verlichting: beneden + bel 5) grote boiler
 3) Wasmachine + droogkast + diepv. 6) Stopcont. 1^{ste} verd.

7	8	9	10	11
---	---	---	----	----

7) Stopcont. Living, 1/2 keuken 10) Garage
 8) Stopcont. waspl. - hall - 1/2 k 11) Kookplaat + oven
 9) Stopcont. Zolder

12
 Kwh - P - Pma + meter fotovoltaïsch instel
 12) beveiliging zonnepanelen
