**Verslag huishoudelijke elektrische installatie op laagspanning en zeer lage spanning****Algemeen:**

Referentie: 004-20260313-01	Datum controle: 13/03/2026
Keurder: 004

Eigenaar: Christian	EAN-code: Onbekend
Adres installatie: Florvialstraat 35, 3040 - Ottenburg	Nummer teller(s): 2411558
Distributienetbeheerder installatie: Fluvius	
Datum uitvoering installatie:	<input checked="" type="checkbox"/> Vóór 01/10/1981 <input type="checkbox"/> Tussen 01/10/1981 en 01/06/2020 <input type="checkbox"/> Vanaf 01/06/2020
Type:	<input checked="" type="checkbox"/> Wooneenheid <input type="checkbox"/> Niet-huishoudelijk <input type="checkbox"/> PV <input type="checkbox"/> Batterij <input type="checkbox"/> Laadpaal

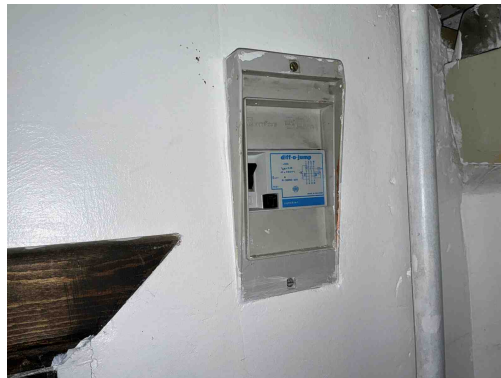
B26 - Het elektrisch bord kon niet gedemonteerd worden (Boek 1: 5.3.5.1).
Opmerking: Oa bord 1/ vast gelijmd..

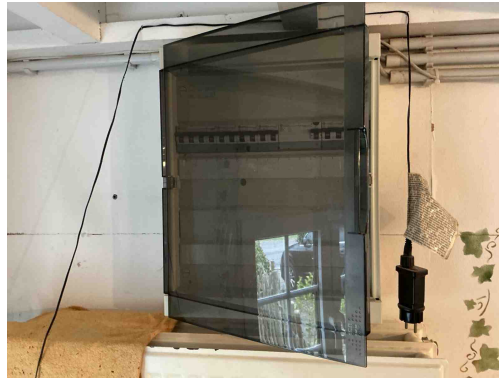
B17 - De voedingsspanning is niet op elk bord vermeld (Boek 1: 3.1.3.3).
Opmerking: Oa bord 1,2,3,4,5

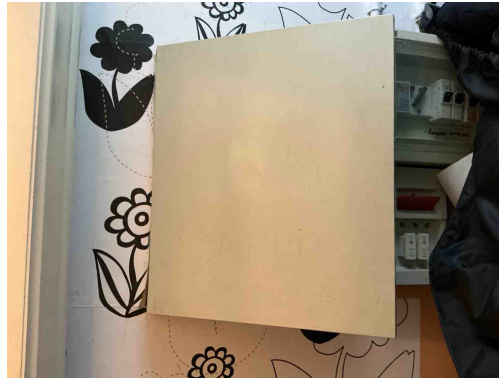
B17 - De voedingsspanning is niet op elk bord vermeld (Boek 1: 3.1.3.3).
Opmerking: Oa bord 1,2,3,4,5

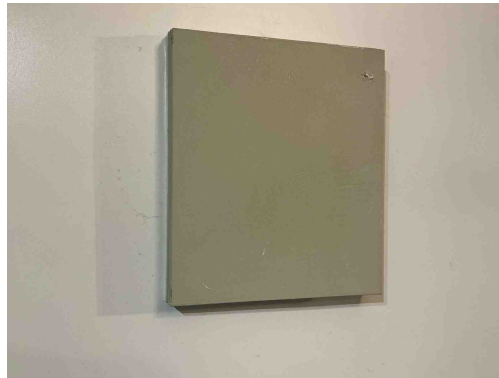
B17 - De voedingsspanning is niet op elk bord vermeld (Boek 1: 3.1.3.3).
Opmerking: Oa bord 1,2,3,4,5

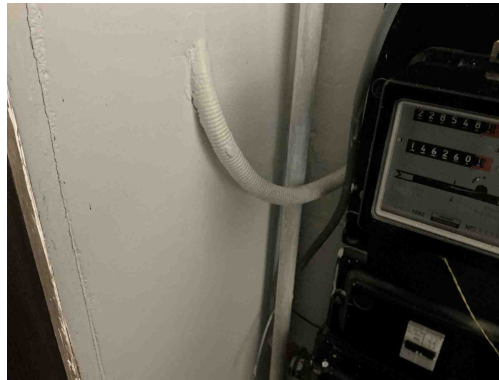
B34 - Het kabeltype van de meterbord verbinding aan de oorsprong van de installatie beantwoord niet aan de minimale vereisten vastgelegd door de distributienet beheerder. (Boek1: 1.5 + SYNERGRID C1/107)

Opmerking: Oa Vob

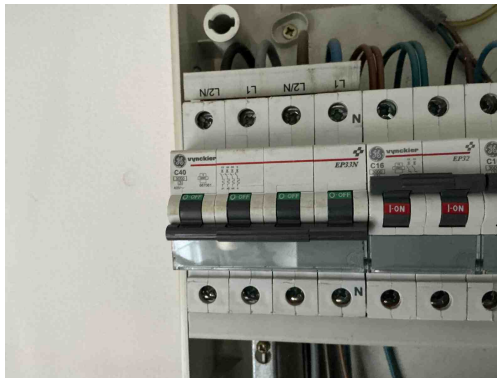
I01 - De waarde van de isolatieweerstand per kring dient tenminste 0,50 Mohm (1000 x Utest) te zijn (Boek 1: 6.4.5.1).

Opmerking: Oa automaat bord 2 C40

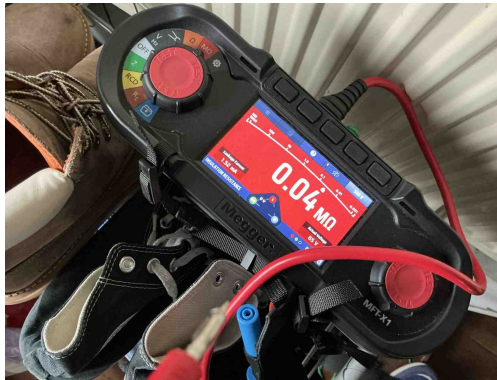
I01 - De waarde van de isolatieweerstand per kring dient tenminste 0,50 Mohm ($1000 \times U_{\text{test}}$) te zijn (Boek 1: 6.4.5.1).
Opmerking: Oa automaat bord 2 C40

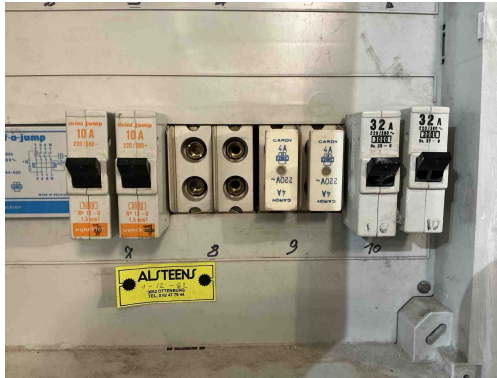
D08 - De nodige markeringen op de beveiligingstoestellen ontbreken of zijn onleesbaar (Boek 1: 5.3.5.5).
Opmerking: Oa bord 3

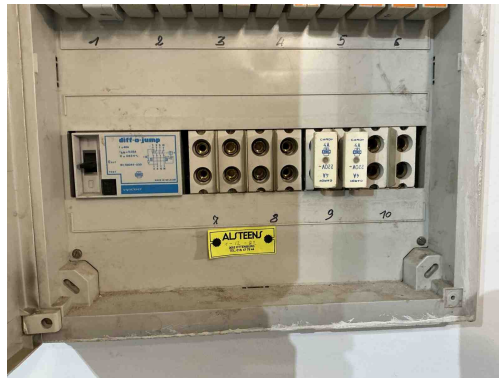
B30 - De houder van de beveiliging in een huishoudelijke ruimte is niet voorzien van aangepaste kalibreerelementen (Boek1: 5.3.5.5).
Opmerking: Oa bord 3,5
