# Asbestinventarisatetest

Langestraat 46/201, 8000 Brugge

Attestnummer : 20230731-000018.000

Uitgegeven op : 31.07.2023

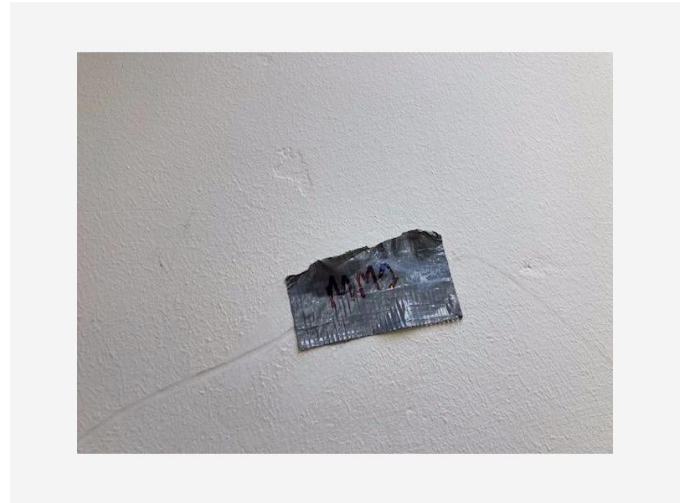
Geen asbest

Overzichtsfoto

Detailfoto

| # | Type | Referentie | Resultaat |
|---|---|---|---|
| 1.1 | Mengmonster | MM1 | Geen asbest |

| Beschrijving | pleisterwerk |
| Omgeving | Binnen |
| Primaire drager | Binnenwand |
| Bindmiddel van materiaal | Gips - kalk |

| Gebondenheid op basis van bindmiddel | Niet-hechtgebonden |
| Hoeveelheid (oppervlakte - dikte - aantal) | <ul style="list-style-type: none"> <li>• 28,00 m<sup>2</sup> - 0,54 cm - 1 stuk</li> </ul> |
