**Verslag huishoudelijke elektrische installatie op laagspanning en zeer lage spanning****Algemeen:**

| Referentie: <b>008-20261007-04</b> | Datum controle: <b>07/10/2026</b> |

| Adres installatie: <b>Wilgenstraat 92, 3530 - Houthalen-Helchteren</b> | Nummer teller(s): <b>1LGZ0576189403</b> |

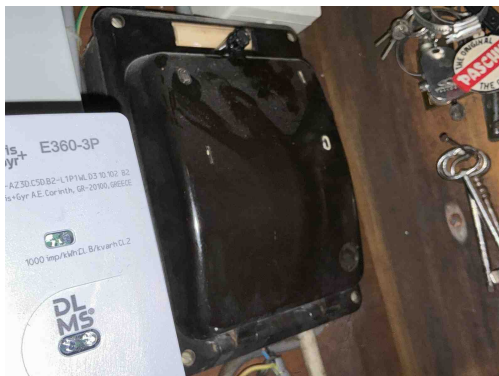
**B17** - De voedingsspanning is niet op elk bord vermeld (Boek 1: 3.1.3.3).

*Opmerking: Oa algemeen,*

**B04** - De aanduiding van de kringen, klemmen en/of schakelapparatuur ontbreekt, is onjuist of is onvolledig (Boek 1: 3.1.3.1/5.1.6.1).

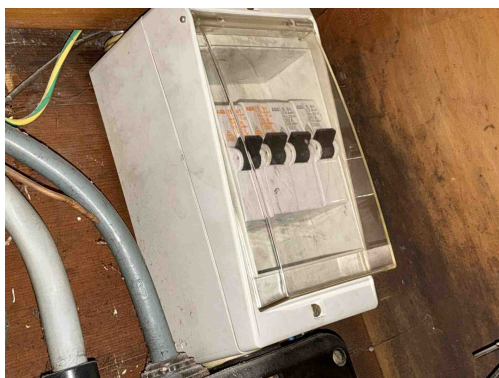
**B17** - De voedingsspanning is niet op elk bord vermeld (Boek 1: 3.1.3.3).

*Opmerking: Oa algemeen,*

**B04** - De aanduiding van de kringen, klemmen en/of schakelapparatuur ontbreekt, is onjuist of is onvolledig (Boek 1: 3.1.3.1/5.1.6.1).

**B30** - De houder van de beveiliging in een huishoudelijke ruimte is niet voorzien van aangepaste kalibreerelementen (Boek1: 5.3.5.5).

*Opmerking: Oa bord 2, bord 3*

**B26** - Het elektrisch bord kon niet gedemonteerd worden (Boek 1: 5.3.5.1).

*Opmerking: Oa bord 2 en bord 6 niet demonteerbaar penautomaten zeer strak vast,*

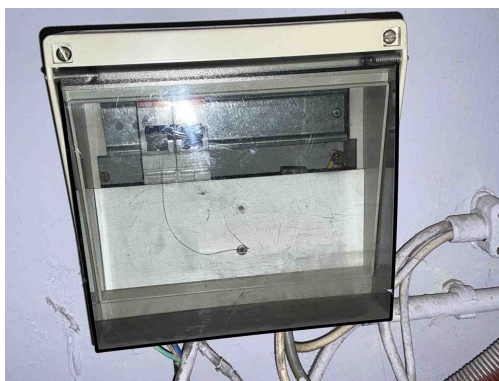
**B17** - De voedingsspanning is niet op elk bord vermeld (Boek 1: 3.1.3.3).

*Opmerking: Oa algemeen,*

**B06** - Het elektrisch verdeelbord heeft niet de minimale beschermingsgraad IPXX-B in een gewone ruimte (Boek 1: 4.2.2.3).

*Opmerking: Oa bord 1, bord 4, bord 3,...*

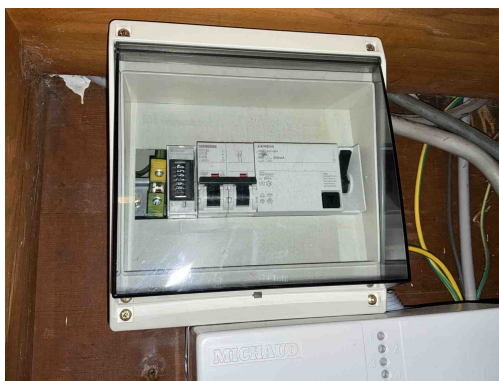
**B17** - De voedingsspanning is niet op elk bord vermeld (Boek 1: 3.1.3.3).

*Opmerking: Oa algemeen,*

**B06** - Het elektrisch verdeelbord heeft niet de minimale beschermingsgraad IPXX-B in een gewone ruimte (Boek 1: 4.2.2.3).

*Opmerking: Oa bord 1, bord 4, bord 3,...*

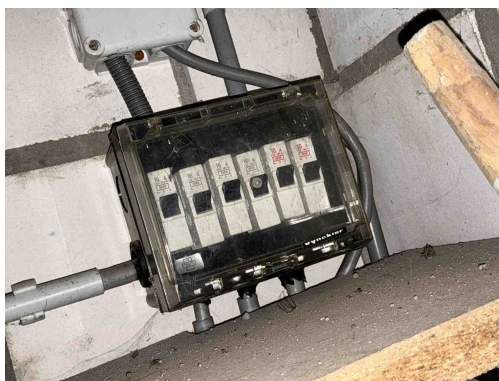
**B17** - De voedingsspanning is niet op elk bord vermeld (Boek 1: 3.1.3.3).

*Opmerking: Oa algemeen,*

**B30** - De houder van de beveiliging in een huishoudelijke ruimte is niet voorzien van aangepaste kalibreerelementen (Boek1: 5.3.5.5).

*Opmerking: Oa bord 2, bord 3*

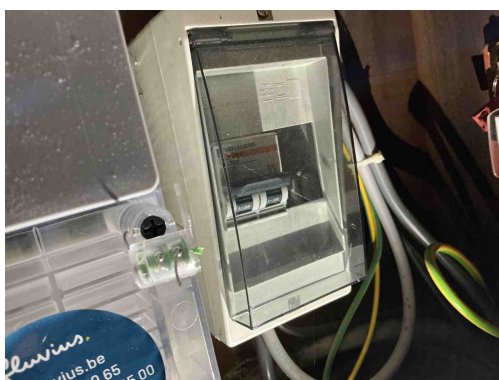
**B17** - De voedingsspanning is niet op elk bord vermeld (Boek 1: 3.1.3.3).

**B06** - Het elektrisch verdeelbord heeft niet de minimale beschermingsgraad IPXX-B in een gewone ruimte (Boek 1: 4.2.2.3).

*Opmerking: Oa bord 1, bord 4, bord 3,...*

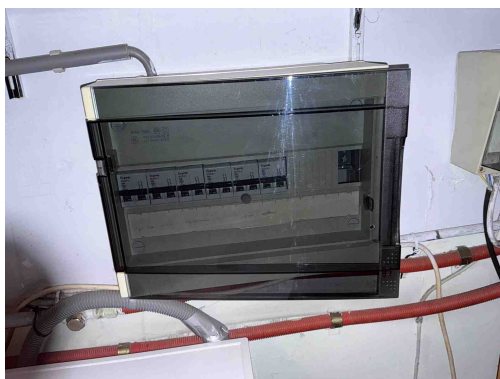
**B17** - De voedingsspanning is niet op elk bord vermeld (Boek 1: 3.1.3.3).  
*Opmerking: Oa algemeen,*

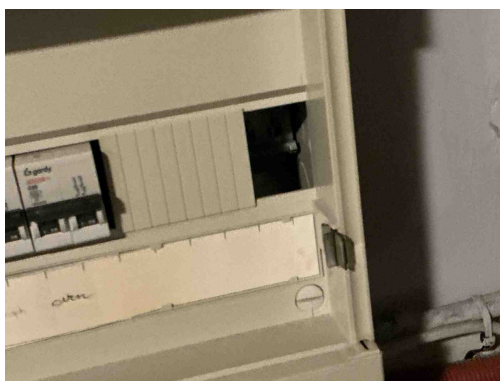
**B06** - Het elektrisch verdeelbord heeft niet de minimale beschermingsgraad IPXX-B in een gewone ruimte (Boek 1: 4.2.2.3).  
*Opmerking: Oa bord 1, bord 4, bord 3,...*

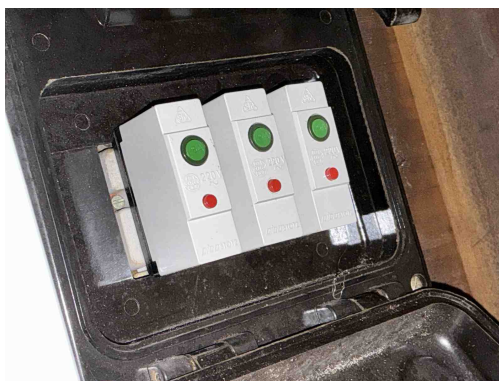
**B06** - Het elektrisch verdeelbord heeft niet de minimale beschermingsgraad IPXX-B in een gewone ruimte (Boek 1: 4.2.2.3).  
*Opmerking: Oa bord 1, bord 4, bord 3,...*

**D08** - De nodige markeringen op de beveiligingstoestellen ontbreken of zijn onleesbaar (Boek 1: 5.3.5.5).  
*Opmerking: Oa bord 3*

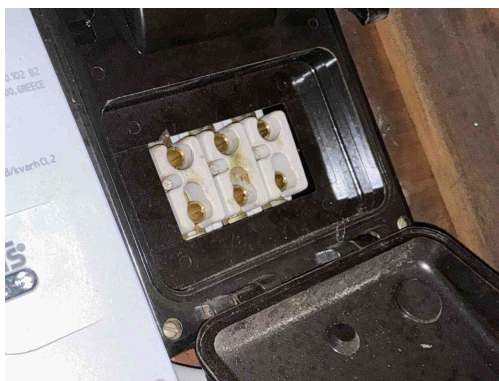
**B30** - De houder van de beveiliging in een huishoudelijke ruimte is niet voorzien van aangepaste kalibreerelementen (Boek1: 5.3.5.5).  
*Opmerking: Oa bord 2, bord 3*

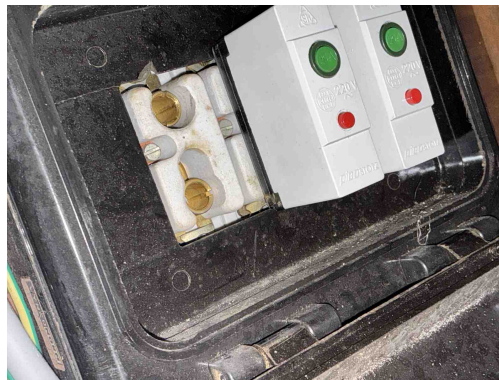
**B30** - De houder van de beveiliging in een huishoudelijke ruimte is niet voorzien van aangepaste kalibreerelementen (Boek1: 5.3.5.5).

*Opmerking: Oa bord 2, bord 3*

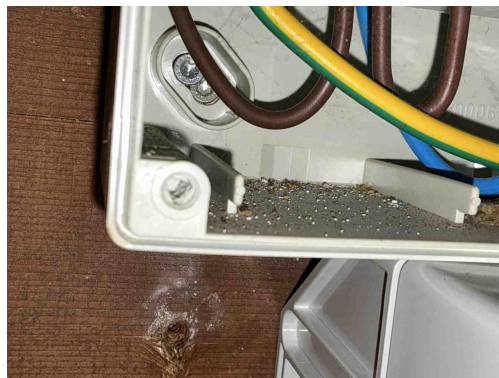
**T21a** - Het elektrisch materieel is niet geplaatst volgens de voorschriften van de fabrikant/ regels van goed vakmanschap. (Boek 1: 1.4.1.3) Oa ophangvijen elektrisch verdeelbord niet afgedekt. Zie klasse II toestel.

*Opmerking: Oa bord 1, bord 3, bord 4,....*

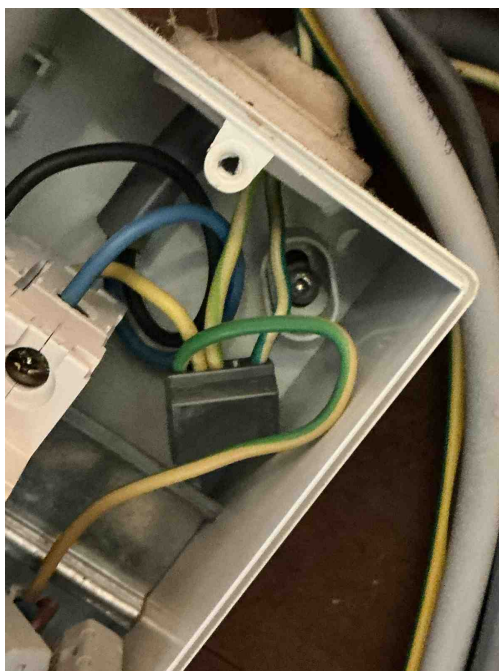
**T21a** - Het elektrisch materieel is niet geplaatst volgens de voorschriften van de fabrikant/ regels van goed vakmanschap. (Boek 1: 1.4.1.3) Oa ophangvijzen elektrisch verdeelbord niet afgedekt. Zie klasse II toestel.

*Opmerking: Oa bord 1, bord 3, bord 4,....*

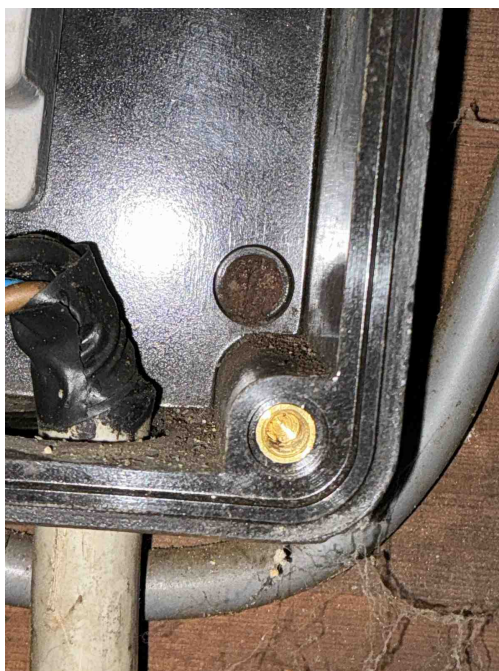
**T21a** - Het elektrisch materieel is niet geplaatst volgens de voorschriften van de fabrikant/ regels van goed vakmanschap. (Boek 1: 1.4.1.3) Oa ophangvijen elektrisch verdeelbord niet afgedekt. Zie klasse II toestel.

*Opmerking: Oa bord 1, bord 3, bord 4,....*

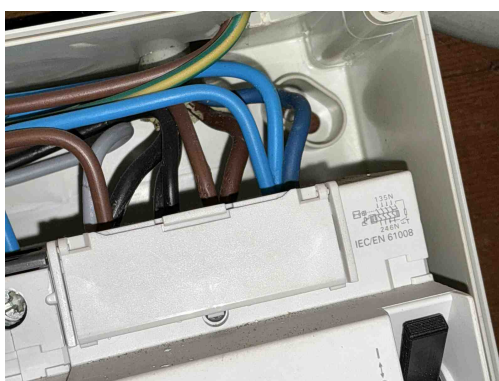
**T21e** - Het elektrisch materieel is niet geplaatst volgens de voorschriften van de fabrikant / regels van goed vakmanschap. (Boek 1: 1.4.1.3) Oa meer dan 2 geleiders van van dezelfde sectie geplaatst in 1 module van een beveiligingsinrichting. Dit geeft een verhoogd risico op vonkvorming.

*Opmerking: Oa bord 1, bord 3,*

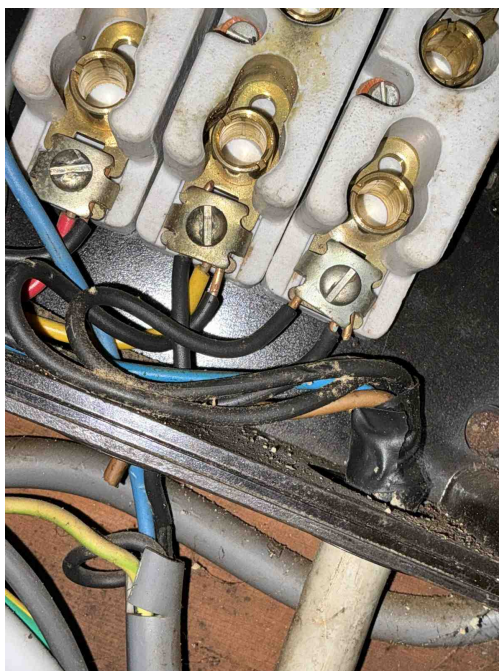
**T21e** - Het elektrisch materieel is niet geplaatst volgens de voorschriften van de fabrikant / regels van goed vakmanschap. (Boek 1: 1.4.1.3) Oa meer dan 2 geleiders van van dezelfde sectie geplaatst in 1 module van een beveiligingsinrichting. Dit geeft een verhoogd risico op vonkvorming.

*Opmerking: Oa bord 1, bord 3,*

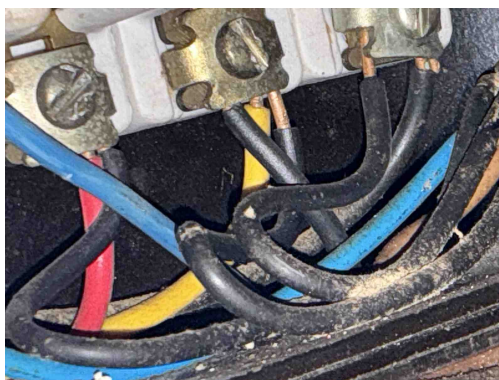
**C18** - Het gebruik van een geïsoleerde geleider met de geel/groene kleurencombinatie als actieve geleider is niet toegestaan (Boek 1: 5.1.6.2).

*Opmerking: Oa bord 1, bord 3,*

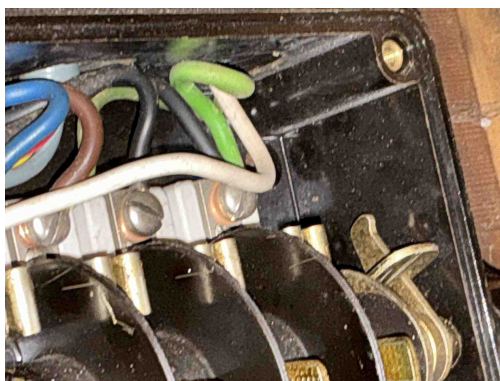
**C18** - Het gebruik van een geïsoleerde geleider met de geel/groene kleurencombinatie als actieve geleider is niet toegestaan (Boek 1: 5.1.6.2).

*Opmerking: Oa bord 1, bord 3,*

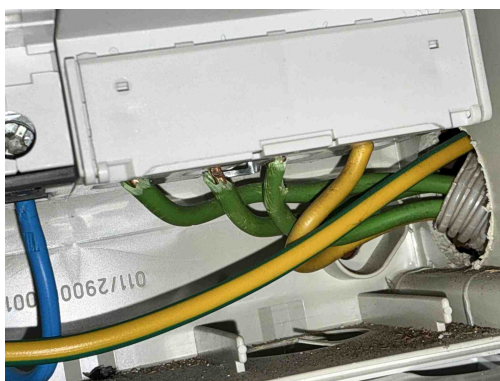
**C18** - Het gebruik van een geïsoleerde geleider met de geel/groene kleurencombinatie als actieve geleider is niet toegestaan (Boek 1: 5.1.6.2).

*Opmerking: Oa bord 1, bord 3,*

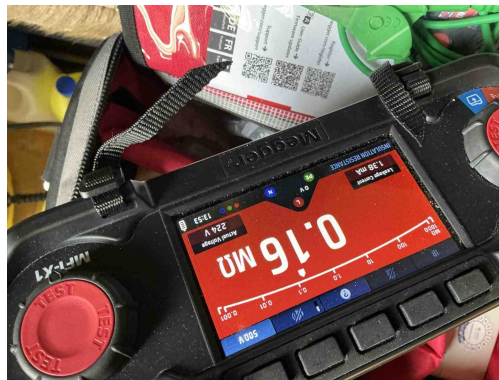
**I01** - De waarde van de isolatieweerstand per kring dient tenminste 0,50 Mohm ( $1000 \times U_{\text{test}}$ ) te zijn (Boek 1: 6.4.5.1).  
*Opmerking: Oa automaat C25 bord 1 geeft een waarde van 0,16 Mohm*

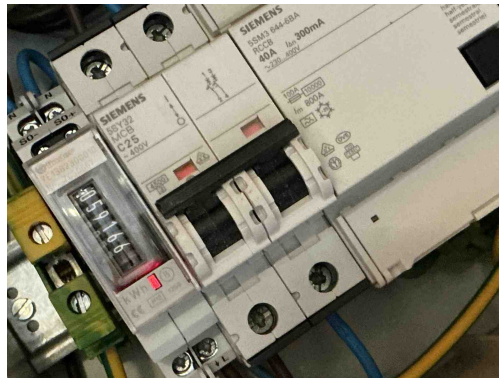
**I01** - De waarde van de isolatieweerstand per kring dient tenminste 0,50 Mohm ( $1000 \times U_{\text{test}}$ ) te zijn (Boek 1: 6.4.5.1).  
*Opmerking: Oa automaat C25 bord 1 geeft een waarde van 0,16 Mohm*

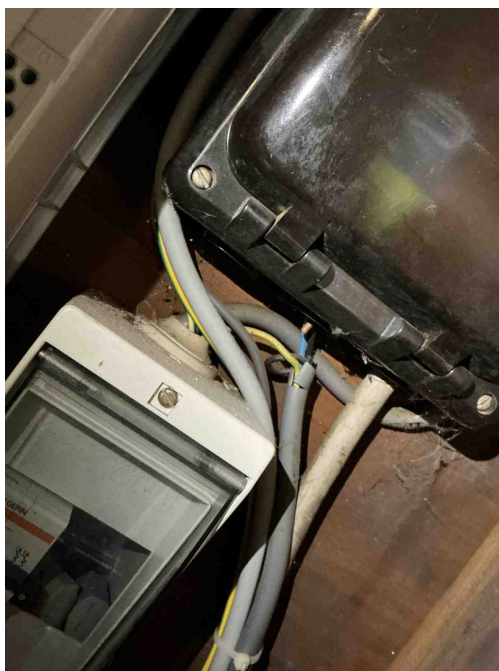
**C21** - Het gebruik van geleiders van het type VOB, zonder bijkomende afscherming is niet toegestaan (Boek 1: 5.2.9.6).  
*Opmerking: Oa garage,*

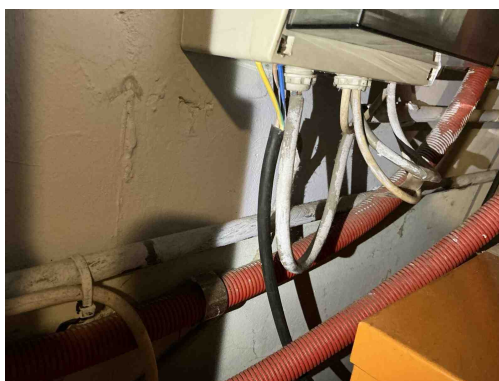
**C21** - Het gebruik van geleiders van het type VOB, zonder bijkomende afscherming is niet toegestaan (Boek 1: 5.2.9.6).  
*Opmerking: Oa garage,*

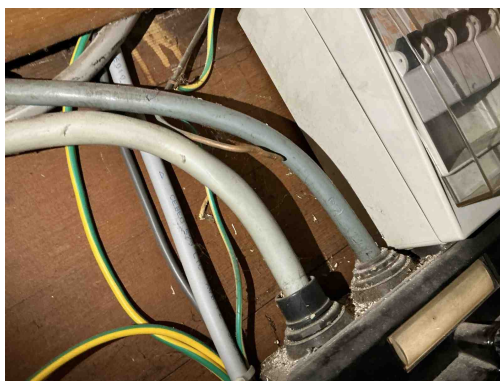
**C21** - Het gebruik van geleiders van het type VOB, zonder bijkomende afscherming is niet toegestaan (Boek 1: 5.2.9.6).  
*Opmerking: Oa garage,*

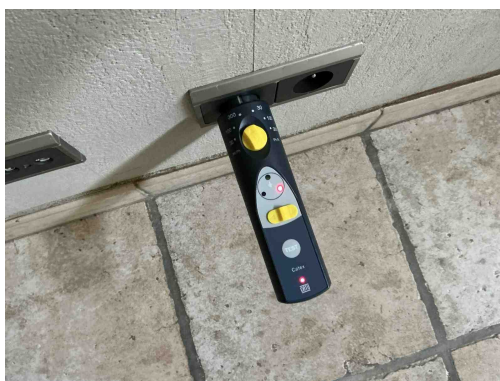
**A16** - Er is geen continuïteit van de beschermingsgeleider van de contactdoos (Boek 1: 5.4.3.4).  
*Opmerking: Oa algemeen,*

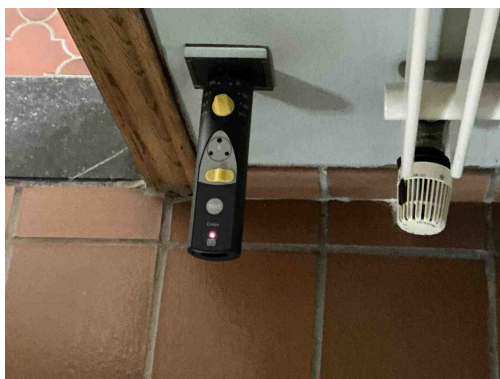
**A16** - Er is geen continuïteit van de beschermingsgeleider van de contactdoos (Boek 1: 5.4.3.4).  
*Opmerking: Oa algemeen,*

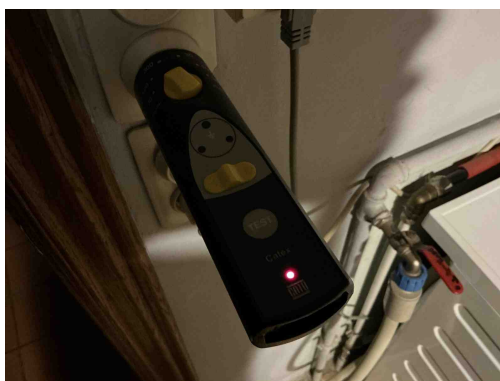
**A16** - Er is geen continuïteit van de beschermingsgeleider van de contactdoos (Boek 1: 5.4.3.4).  
*Opmerking: Oa algemeen,*

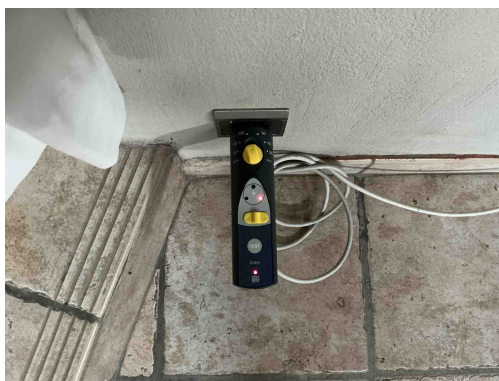
**A16** - Er is geen continuïteit van de beschermingsgeleider van de contactdoos (Boek 1: 5.4.3.4).  
*Opmerking: Oa algemeen,*

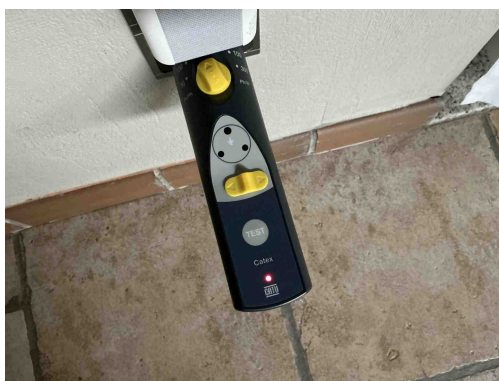
**A16** - Er is geen continuïteit van de beschermingsgeleider van de contactdoos (Boek 1: 5.4.3.4).  
*Opmerking: Oa algemeen,*

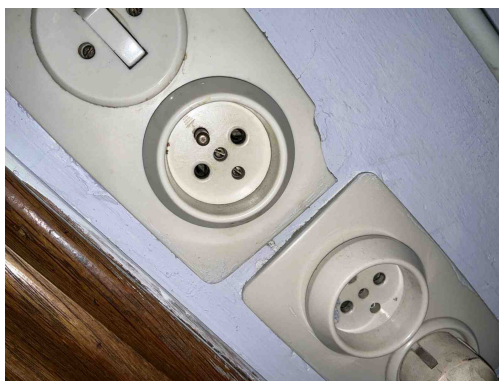
**T09** - Bepaalde contactdozen en/of schakelaars zijn beschadigd (Boek 1: 1.4.1.3).

**D16** - Er is geen ondergeschikte diff. van max. 30 mA geplaatst voor de beveiliging van de contactdozen niet bestemd voor de voeding van vaste of vast opgestelde toestellen en machines (incl. gemeenschappelijke delen residentieel geheel) (Boek 1: 4.2.4.3).

*Opmerking: Oa algemeen,*

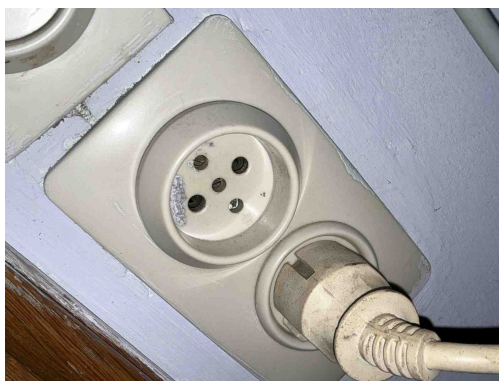
**T09** - Bepaalde contactdozen en/of schakelaars zijn beschadigd (Boek 1: 1.4.1.3).

**T11** - De contactdozen waarvan de toegekende stroomsterkte maximaal 16A en de toegekende spanning maximaal 250V bedraagt en niet bedoeld zijn voor de voeding van een of meerdere verbruikstoestellen voor een specifiek doel en niet geplaatst zijn in of op schakel- en verdeelborden, beschikken niet of IPXX-D (incl. gemeenschappelijke delen residentieel geheel) (Boek 1: 4.2.2.3/5.3.5.2).

*Opmerking: Oa garage, kelder,*

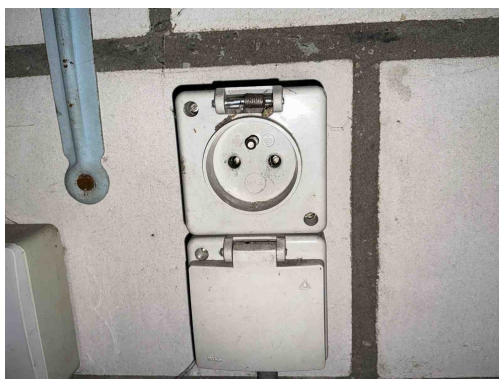
**T11** - De contactdozen waarvan de toegekende stroomsterkte maximaal 16A en de toegekende spanning maximaal 250V bedraagt en niet bedoeld zijn voor de voeding van een of meerdere verbruikstoestellen voor een specifiek doel en niet geplaatst zijn in of op schakel- en verdeelborden, beschikken niet of IPXX-D (incl. gemeenschappelijke delen residentieel geheel) (Boek 1: 4.2.2.3/5.3.5.2).

*Opmerking: Oa garage, kelder,*

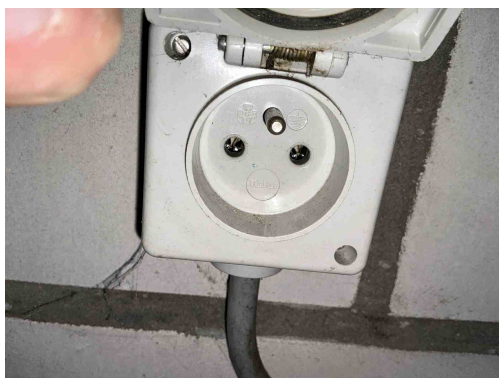
**T11** - De contactdozen waarvan de toegekende stroomsterkte maximaal 16A en de toegekende spanning maximaal 250V bedraagt en niet bedoeld zijn voor de voeding van een of meerdere verbruikstoestellen voor een specifiek doel en niet geplaatst zijn in of op schakel- en verdeelborden, beschikken niet of IPXX-D (incl. gemeenschappelijke delen residentieel geheel) (Boek 1: 4.2.2.3/5.3.5.2).

*Opmerking: Oa garage, kelder,*

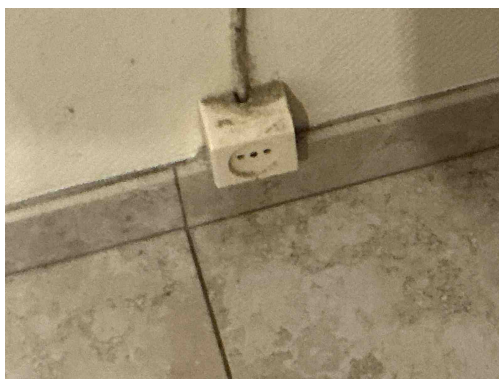
**D16** - Er is geen ondergeschikte diff. van max. 30 mA geplaatst voor de beveiliging van de contactdozen niet bestemd voor de voeding van vaste of vast opgestelde toestellen en machines (incl. gemeenschappelijke delen residentieel geheel) (Boek 1: 4.2.4.3).

*Opmerking: Oa algemeen,*

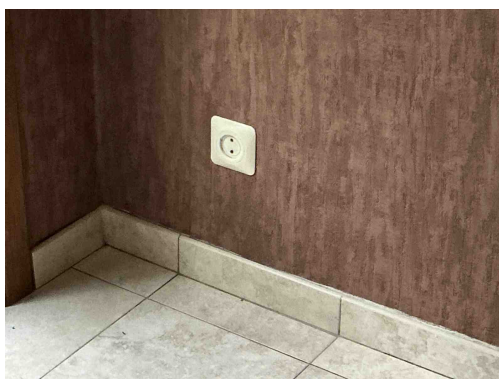
**D16** - Er is geen ondergeschikte diff. van max. 30 mA geplaatst voor de beveiliging van de contactdozen niet bestemd voor de voeding van vaste of vast opgestelde toestellen en machines (incl. gemeenschappelijke delen residentieel geheel) (Boek 1: 4.2.4.3).

*Opmerking: Oa algemeen,*

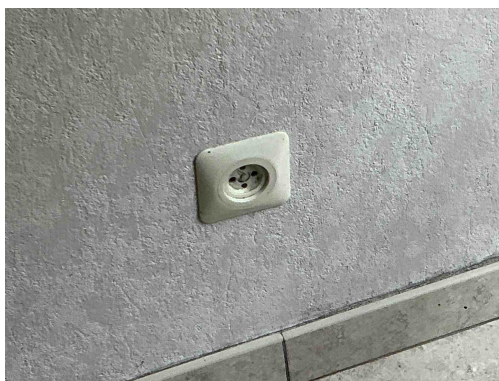
**D16** - Er is geen ondergeschikte diff. van max. 30 mA geplaatst voor de beveiliging van de contactdozen niet bestemd voor de voeding van vaste of vast opgestelde toestellen en machines (incl. gemeenschappelijke delen residentieel geheel) (Boek 1: 4.2.4.3).

*Opmerking: Oa algemeen,*

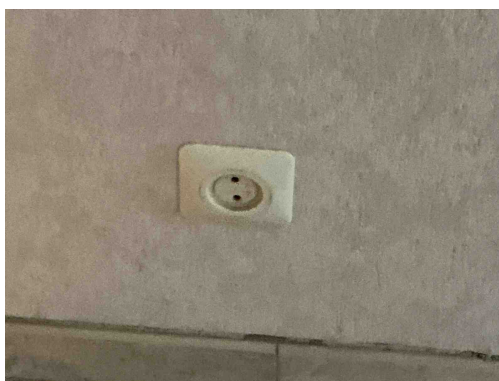
**D16** - Er is geen ondergeschikte diff. van max. 30 mA geplaatst voor de beveiliging van de contactdozen niet bestemd voor de voeding van vaste of vast opgestelde toestellen en machines (incl. gemeenschappelijke delen residentieel geheel) (Boek 1: 4.2.4.3).

*Opmerking: Oa algemeen,*

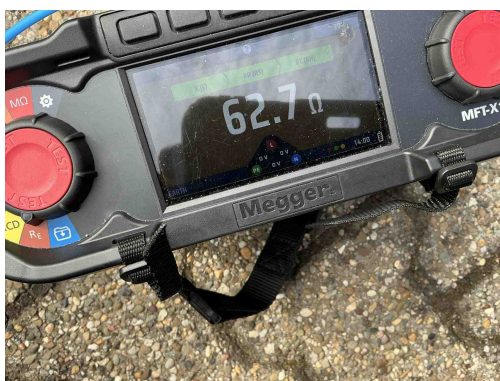
**A05** - De waarde van de spreidingsweerstand van de aardverbinding is te hoog (Boek 1: 5.4.2).  
*Opmerking: Oa 62,7 Ohm*
