Asbestinventarisatetest

Rassel 114, 1780 Wemmel
Gemeenschappelijke delen

Attestnummer : 20260519-000076.000

Asbestveilig (maar mogelijk niet asbestvrij)

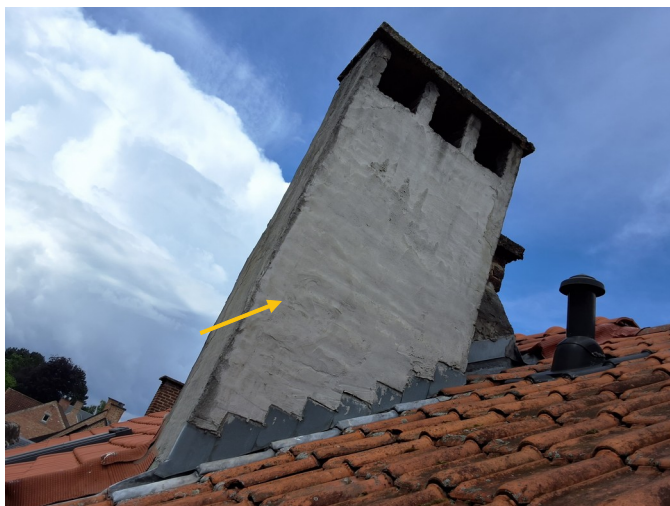
Situeringfoto

Tijdelijke beperking

Reden: Het te onderzoeken materiaal situeert zich hoger dan 3,50 m te rekenen vanaf een veilige ondergrond

Uitleg van de asbestdeskundige: De binnenkant van de schouw is niet waarneembaar. De schouw bevat binnenin mogelijk een asbestcement rookgaskanaal. Laat dit onderzoeken bij eventuele werken.

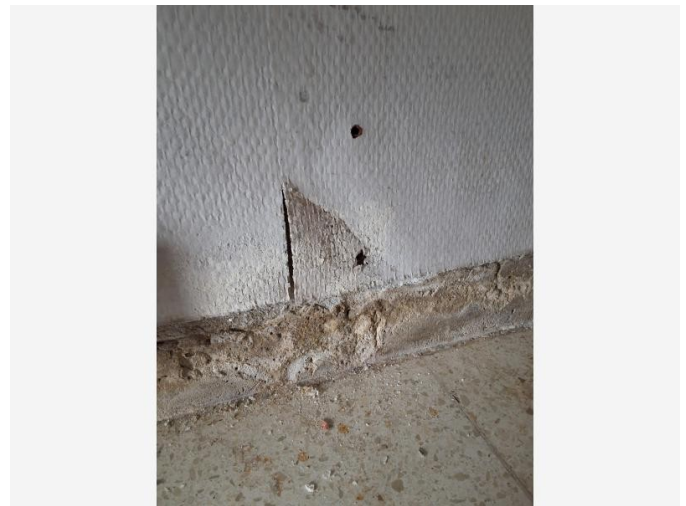
Geen asbest

#	Type	Referentie	Resultaat
2.1	Mengmonster	MM01	Geen asbest
2.2	Mengmonster	MM02	Geen asbest

Beschrijving	Pleisterwerk traphal (gemene delen)
Omgeving	Binnen
Primaire drager	Binnenwand
Bindmiddel van materiaal	Gips - kalk
Gebondenheid op basis van bindmiddel	Niet-hechtgebonden
Hoeveelheid (oppervlakte - dikte - aantal)	• 200,00 m ² - 1,00 cm - 1 stuk
Totaal volume	2,00 m ³
Identificatiemethode	Een monstername door de asbestdeskundige met laboanalyse door een asbestlabo.
Destructieve handeling voor identificatie	Nee
Opmerking	De hoeveelheid is een zo nauwkeurig mogelijke opmeting. Hieraan kunnen evenwel geen rechten worden ontleend. Waar mogelijk, wordt staalname uitgevoerd conform het inspectieprotocol: in een traphal aan de wanden, plafonds en onderzijde van de trap (waar van toepassing).

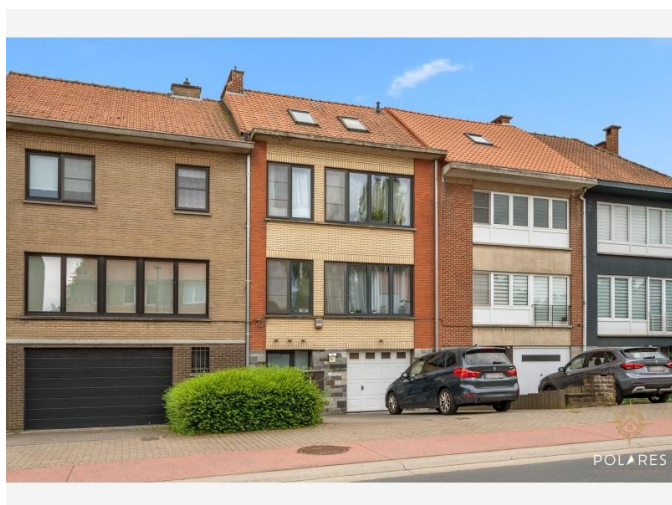
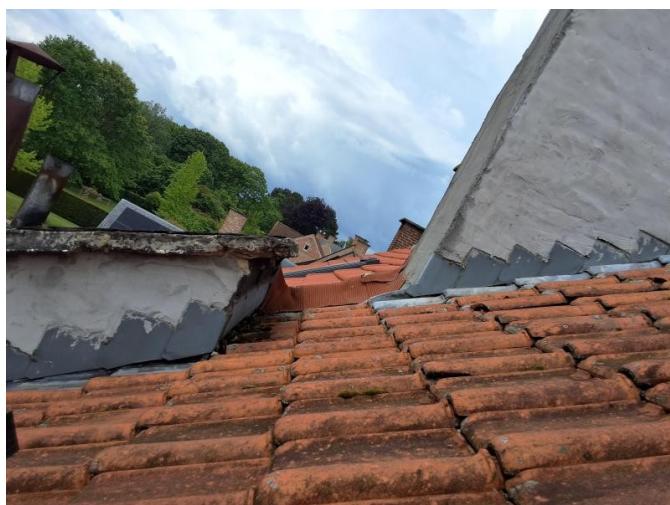
Beschrijving	Notitie	Terug te vinden op plannen
Fiche 3: Dakbedekking bestaande uit pannen (niet verdacht)	De dakbedekking is niet-asbestverdacht.	-
