**Verslag huishoudelijke elektrische installatie op laagspanning en zeer lage spanning****Algemeen:**

| Referentie: <b>003-20260427-04</b> | Datum controle: <b>27/04/2026</b> |

| Adres installatie: <b>Franklin Rooseveltlaan 178, 9000 - Gent</b> | Nummer teller(s): <b>1SAG1100897991</b> |

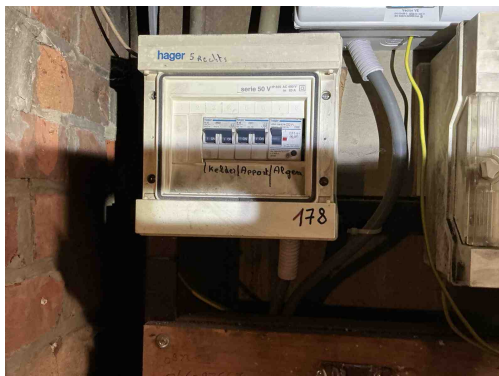
| Verdeelbord | |
|---|---|
| <b>B29</b> | Het elektrisch verdeelbord in een huishoudelijke ruimte is niet voorzien van een deur (Boek1: 5.3.5.1). |

**B29** - Het elektrisch verdeelbord in een huishoudelijke ruimte is niet voorzien van een deur (Boek1: 5.3.5.1).

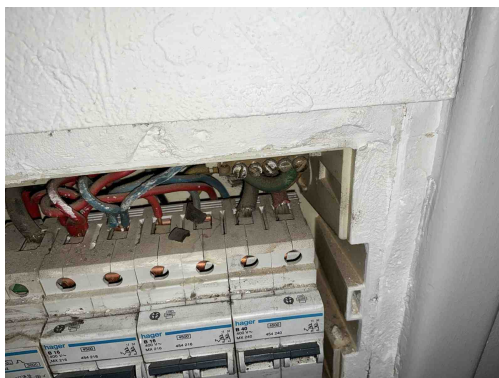
| Verdeelbord | |
|---|---|
| <b>B16</b> | De interne soepele geleiders zijn niet aan beide uiteinden voorzien van samenknijpende hulzen of evenwaardig (Boek 1: 5.3.5.5). |

**B16** - De interne soepele geleiders zijn niet aan beide uiteinden voorzien van samenknijpende hulzen of evenwaardig (Boek 1: 5.3.5.5).

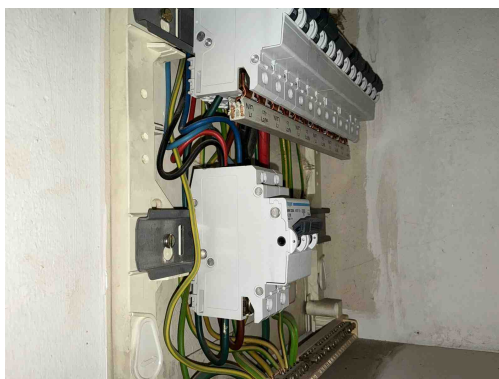
| Verdeelbord | |
|---|---|
| <b>T21</b> | Het elektrisch materieel is niet geplaatst volgens de voorschriften van de fabrikant/ regels van goed vakmanschap .<br>(Boek 1: 1.4.1.3)<br><i>Opmerking: Kamaansluiting niet afgedekt</i> |

**T21** - Het elektrisch materieel is niet geplaatst volgens de voorschriften van de fabrikant/ regels van goed vakmanschap . (Boek 1: 1.4.1.3)

*Opmerking: Kamaansluiting niet afgedekt*

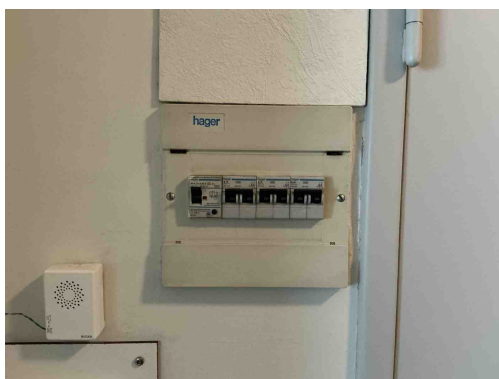
| Verdeelbord | |
|---|---|
| <b>B32</b> | Het elektrisch verdeelbord in een huishoudelijke ruimte voldoet niet aan de materiaal vereiste, o.a. onbrandbaar, niet-hygroscopisch materiaal gemaakt zijn dat een voldoende mechanische weerstand biedt (Boek1: 5.3.5.1).<br><i>Opmerking: Bord 2, deur kapot</i> |

**B32** - Het elektrisch verdeelbord in een huishoudelijke ruimte voldoet niet aan de materiaal vereiste, oa onbrandbaar, niet-hygroscopisch materiaal gemaakt zijn dat een voldoende mechanische weerstand biedt (Boek1: 5.3.5.1).

*Opmerking: Bord 2, deur kapot*
