Verkoopdossier

Kasteelstraat 55, 8700 Tielt

Energieprestatiecertificaat

Eindconclusie:

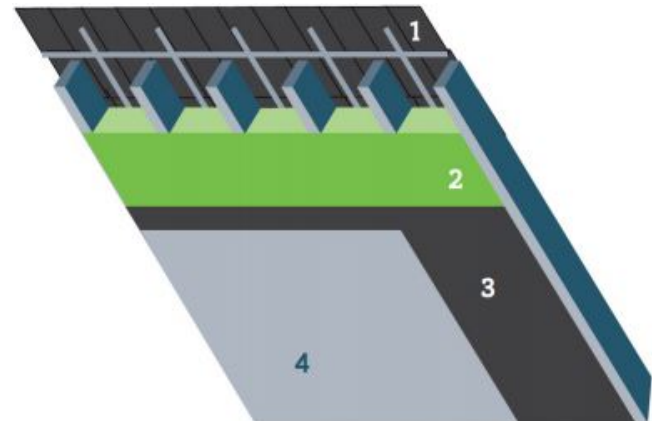
2. Dak isoleren aan de binnenkant

De isolatie wordt tussen en onder de dakconstructie aan de binnenkant geplaatst. Daartegen komt een dampscherm en, indien gewenst, een binnenafwerking.

1. Onderdak | 2. Isolatie | 3. Dampscherm | 4. binnenafwerking

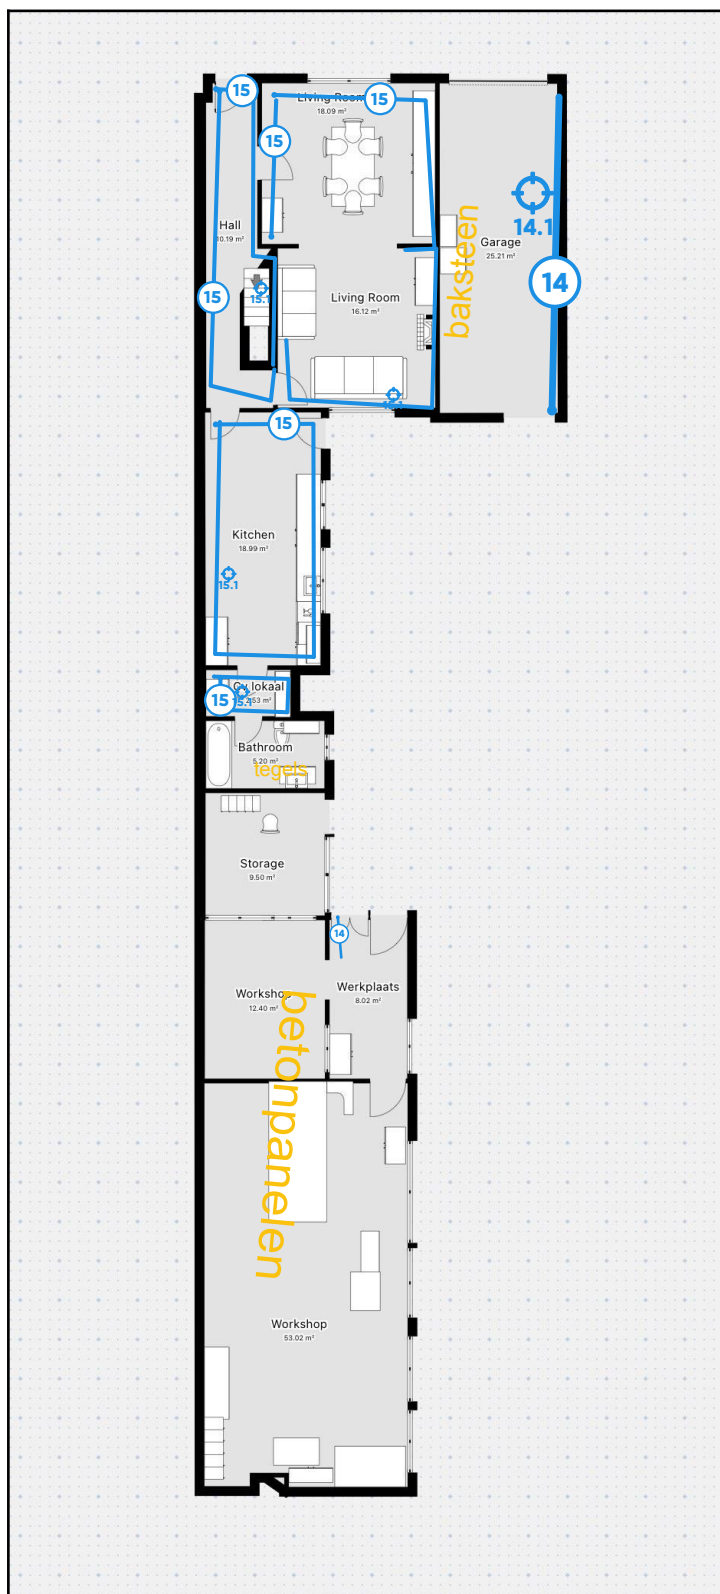
Plan 1.1: Gelijkvloers wanden

14. 7 AC wandplaten	Geen asbest	-
14.1 Code: 7	Puntmonster	-
15. 1 Pleister Wand (met enkele valse wanden)	Geen asbest	-
15.1 Code: 1	Mengmonster	-

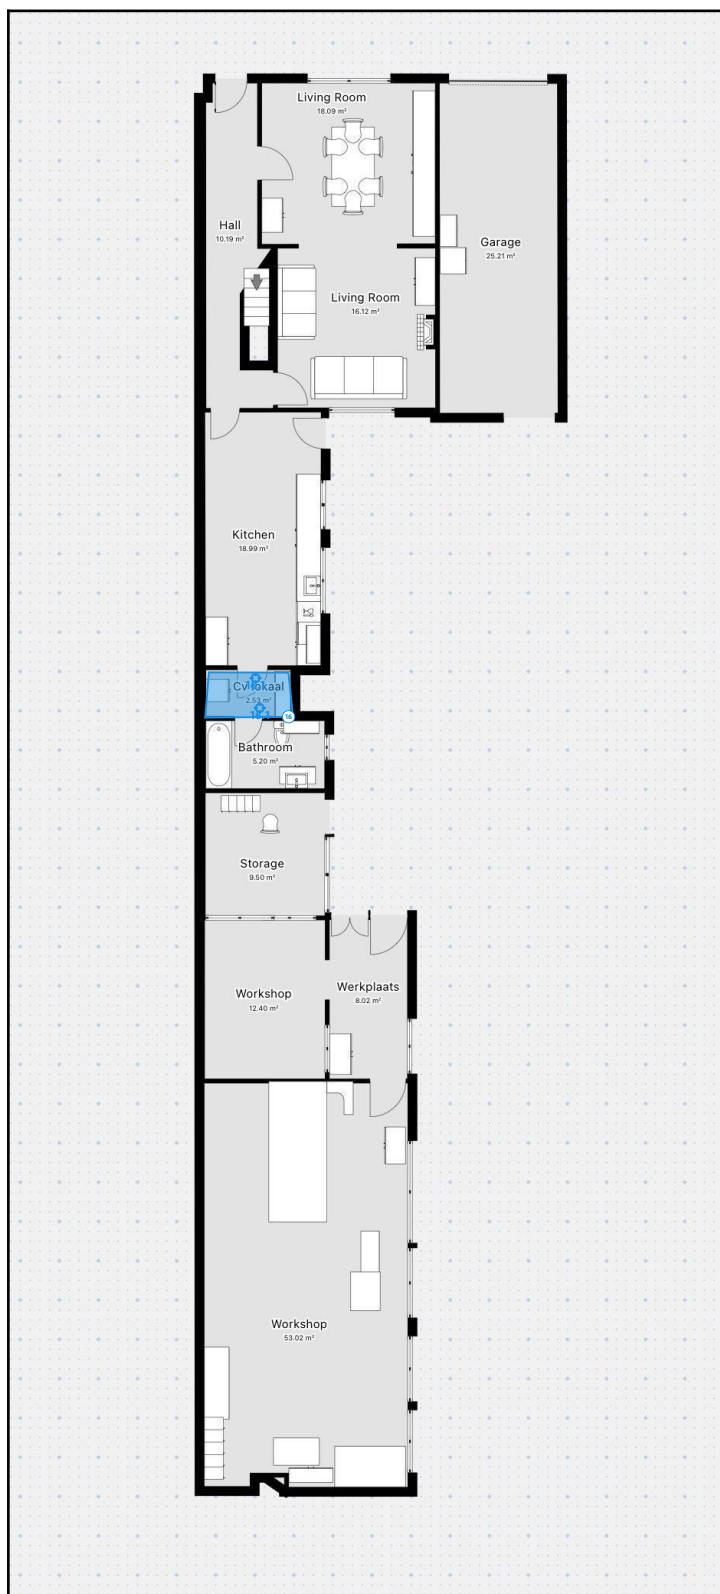
Plan 1.2: Gelijkvloers plafonds

16. 2 Pleister Plafonds (enkele valse plafonds)	Geen asbest	-
16.1 Code: 2	Mengmonster	-

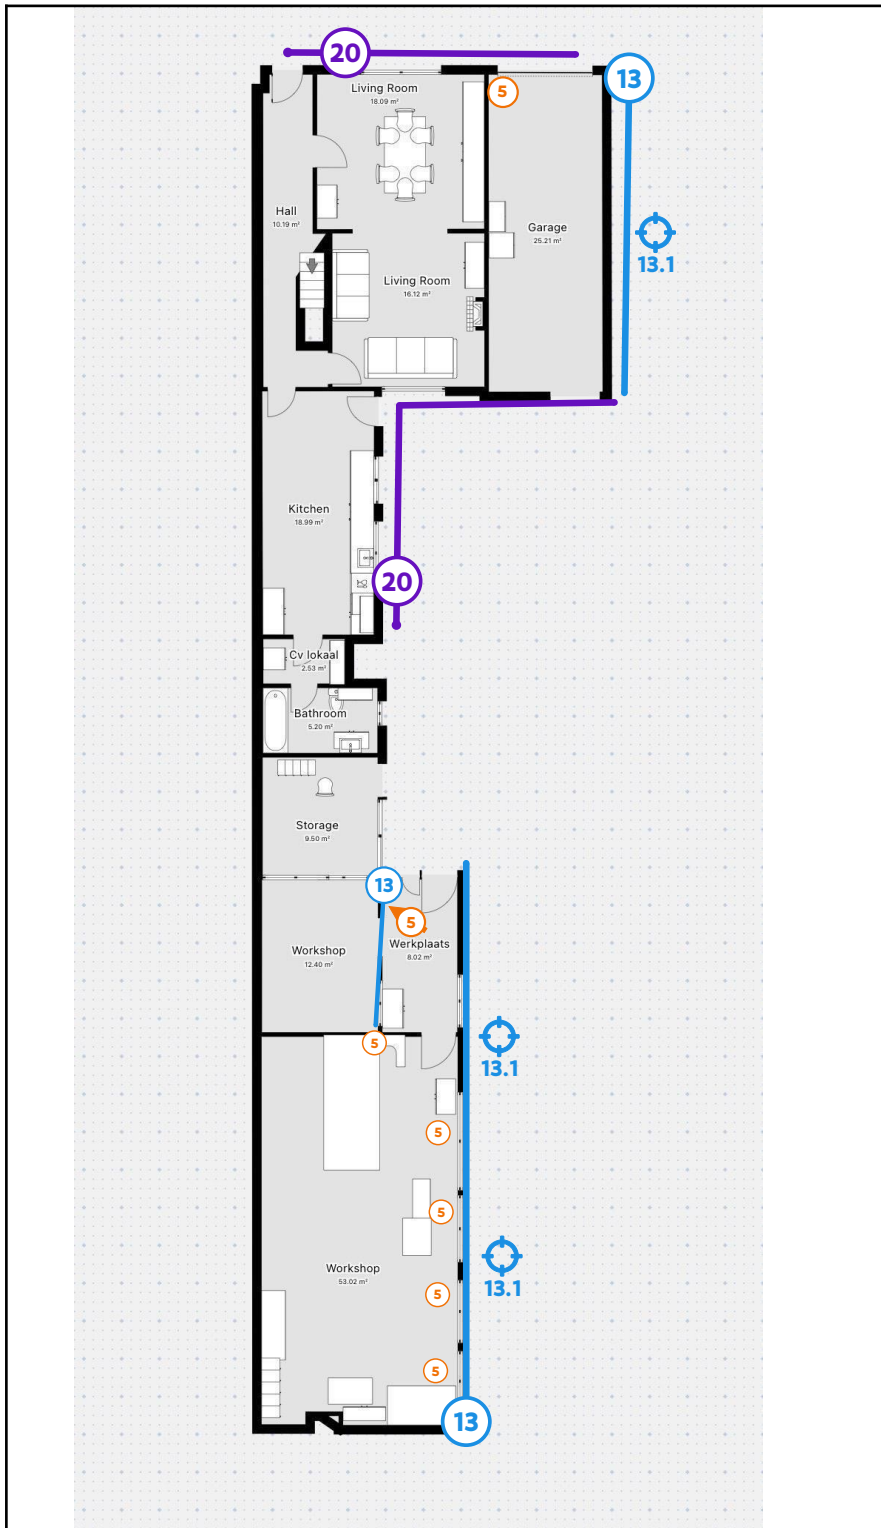
Plan 1.3: Gelijkvloers grondplan

de kit aan ramen en deuren van de woning zijn niet verdacht

5. Bakeliet schakelaars/stopcontacten/...	Asbestmateriaal	Verwijderen
13. 5 Kit ramen werkplaats en garage	Geen asbest	-
13.1 Code: 5	Mengmonster	-
20. Kit aan de ramen	Overige ruimte of materiaal	-

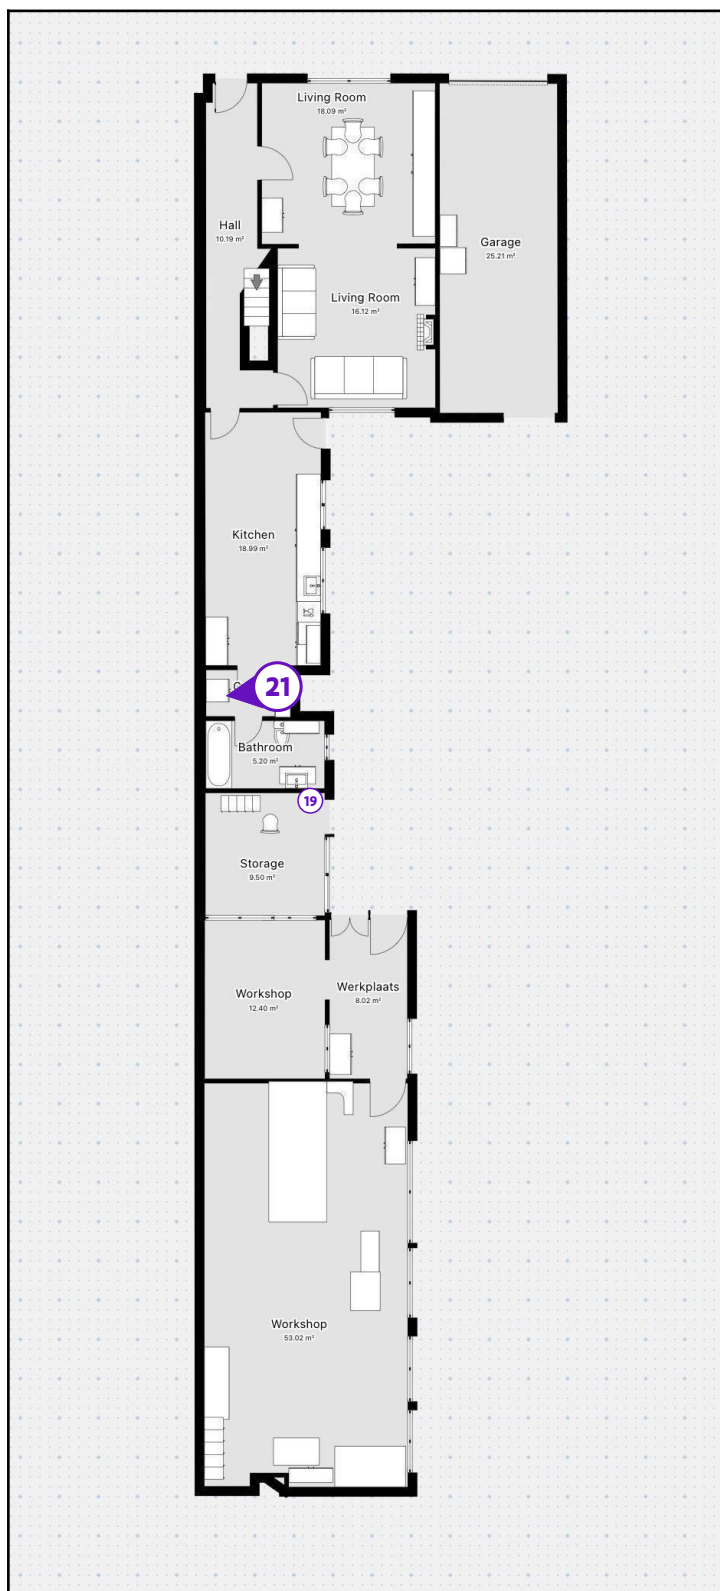
Plan 1.4: Gelijkvloers grondplan 2

19. Leidingisolatie: niet verdacht	Overige ruimte of materiaal	-
21. Geen verdachte materialen aan de stookketel	Overige ruimte of materiaal	-

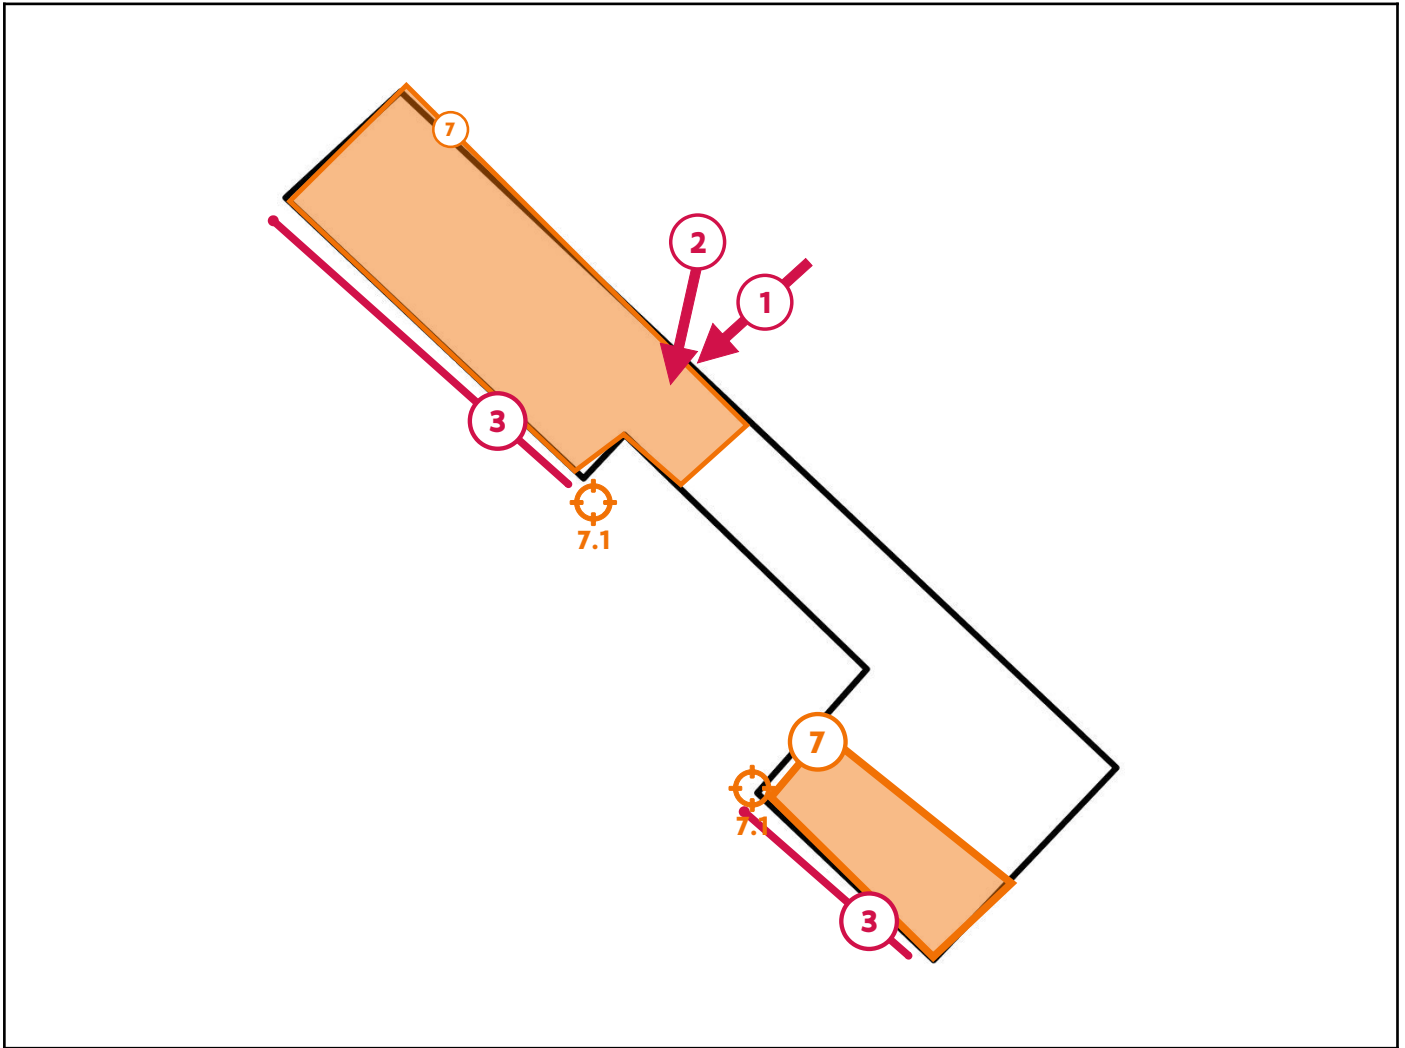
Plan 1.5: Hoofdgebouw plan

Beschrijving	Type	Actie
1. Schouwhoed	Asbestmateriaal	Dringend verwijderen
2. Schouwbus (visueel vastgesteld)	Asbestmateriaal	Dringend verwijderen
3. Slib/sediment dakgoot	Asbestmateriaal	Dringend verwijderen
7. 4 Dak bestaande uit golfplaten	Asbestmateriaal	Verwijderen
7.1 Code: 4	Mengmonster	-

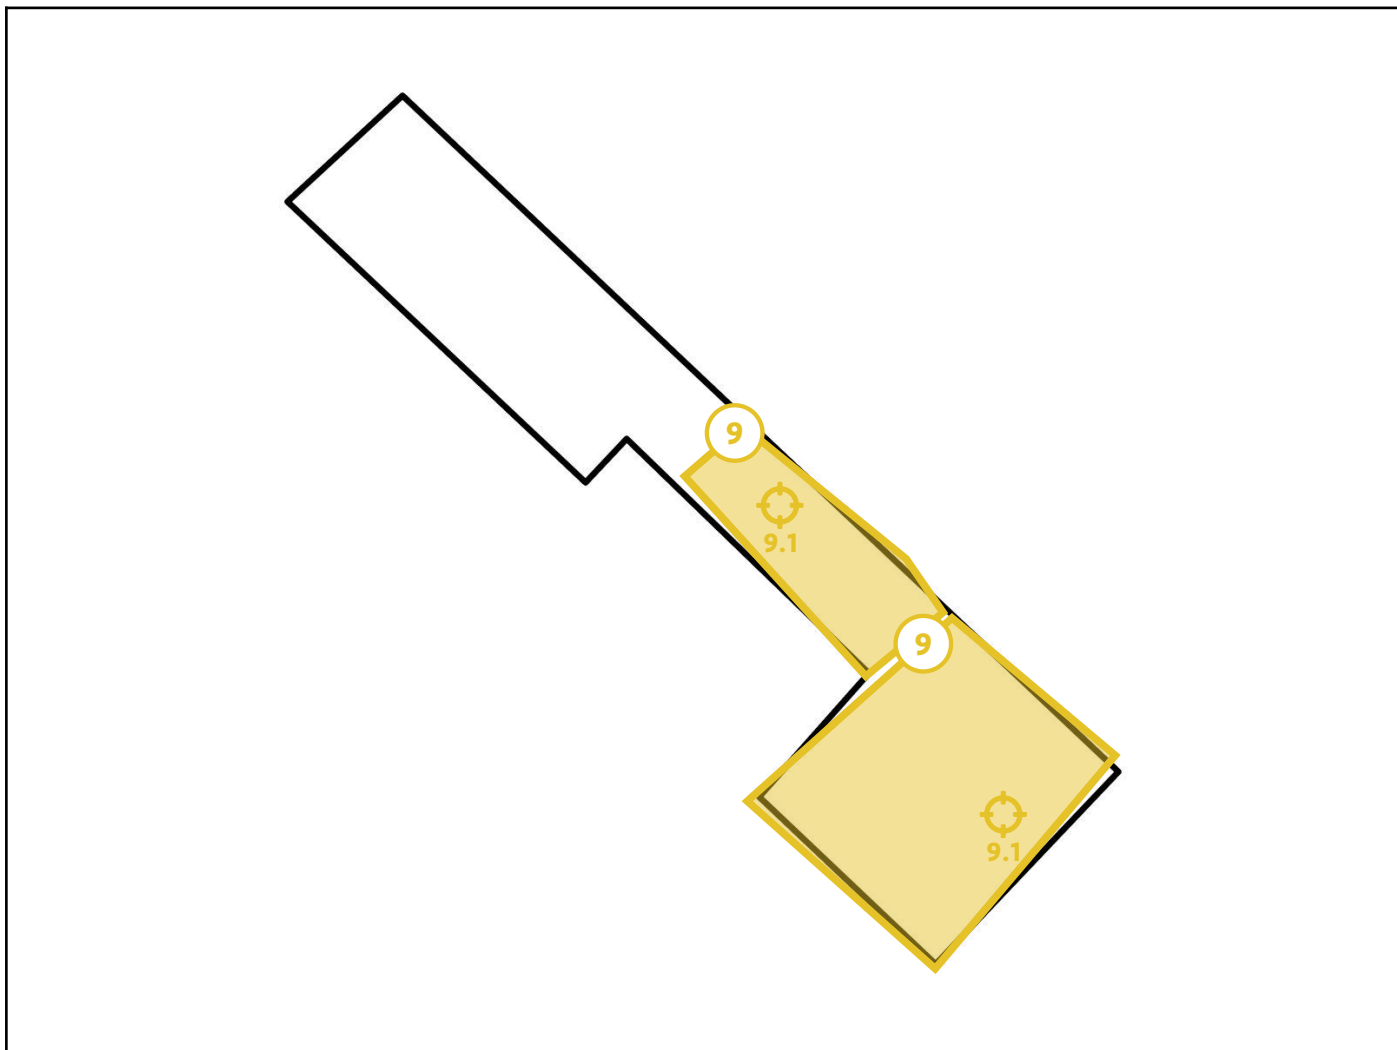
Plan 1.6: Hoofdgebouw plan

Beschrijving	Type	Actie
9. 6 Onderdak (met staalname)	Asbestmateriaal	Zorgvuldig beheren
9.1 Code: 6	Mengmonster	-

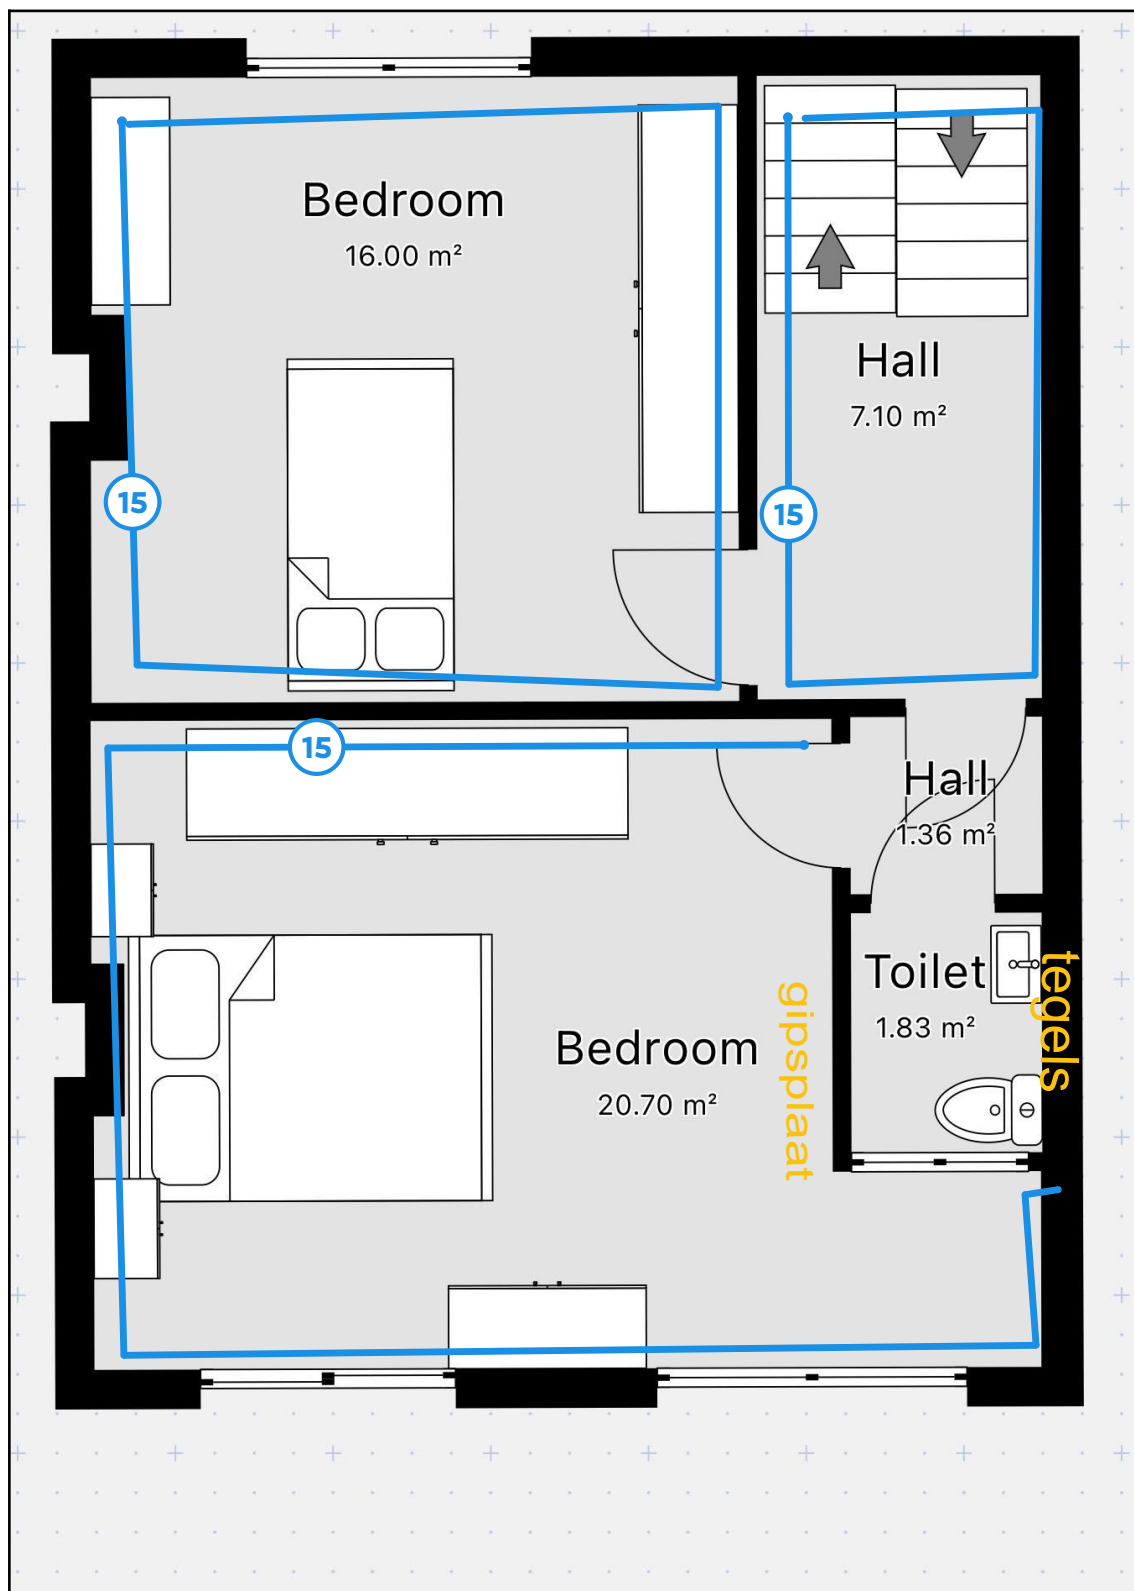
Plan 1.7: 1e v wanden

15. 1 Pleister Wand (met enkele valse wanden)	Geen asbest	-
---	-------------	---

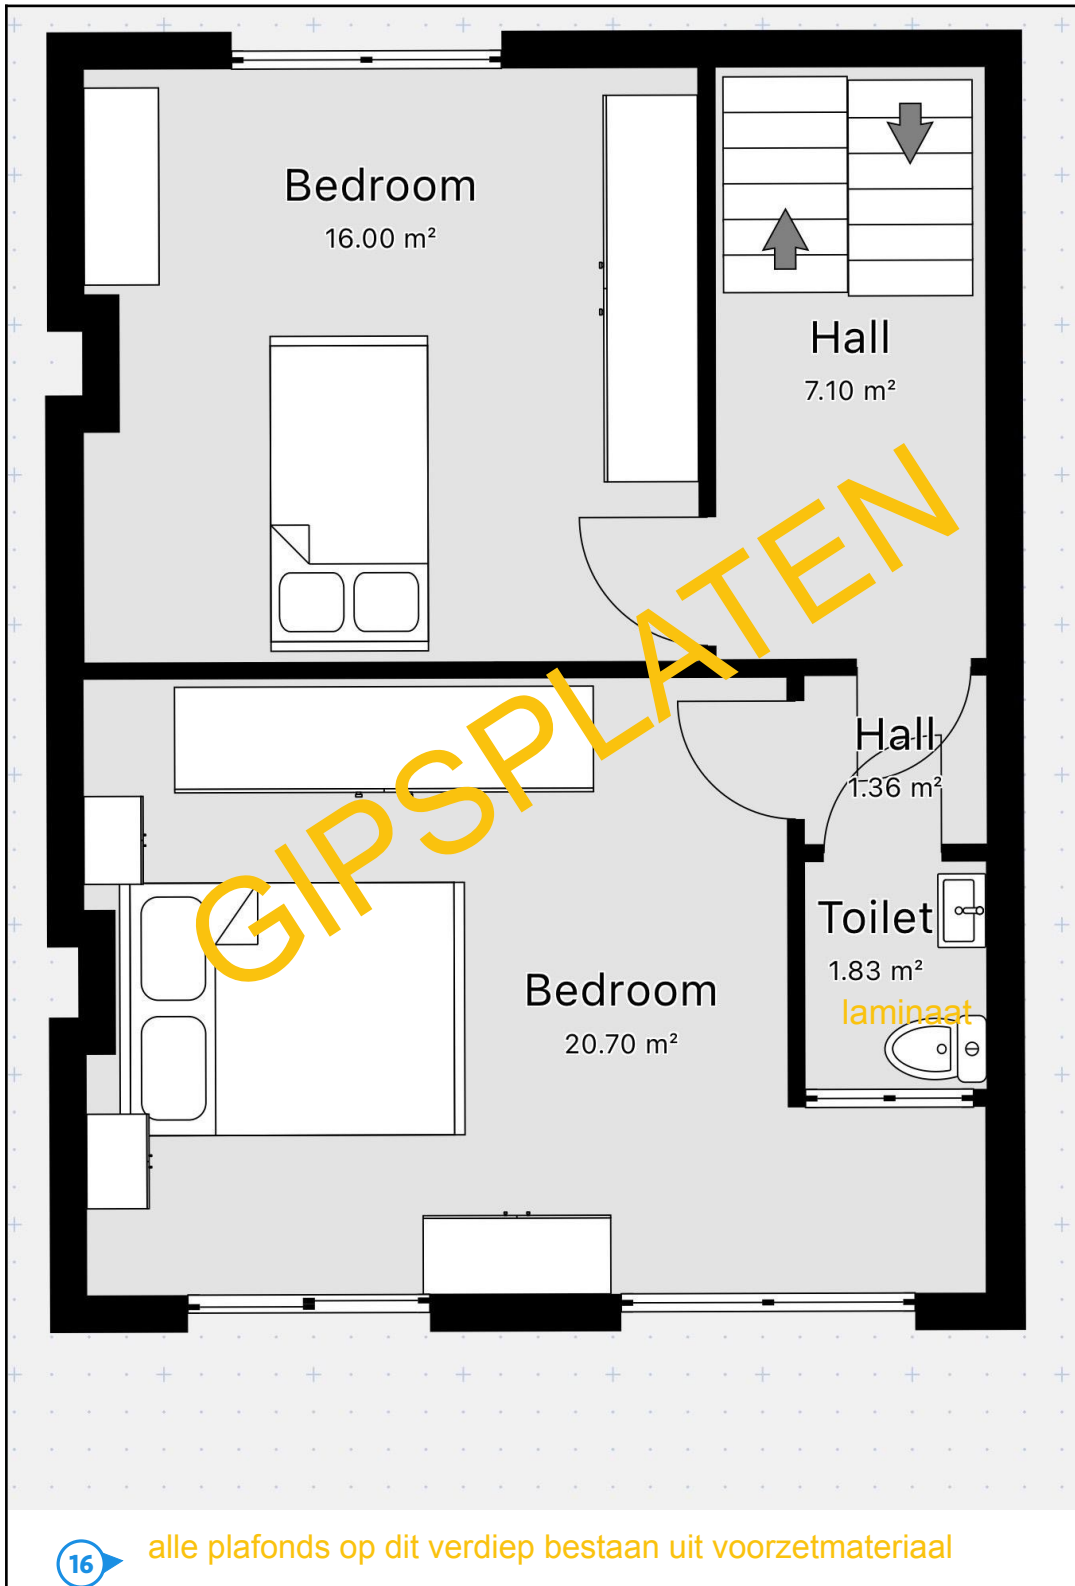
Plan 1.8: 1e v plafonds

16. 2 Pleister Plafonds (enkele valse plafonds)	Geen asbest	-
---	-------------	---

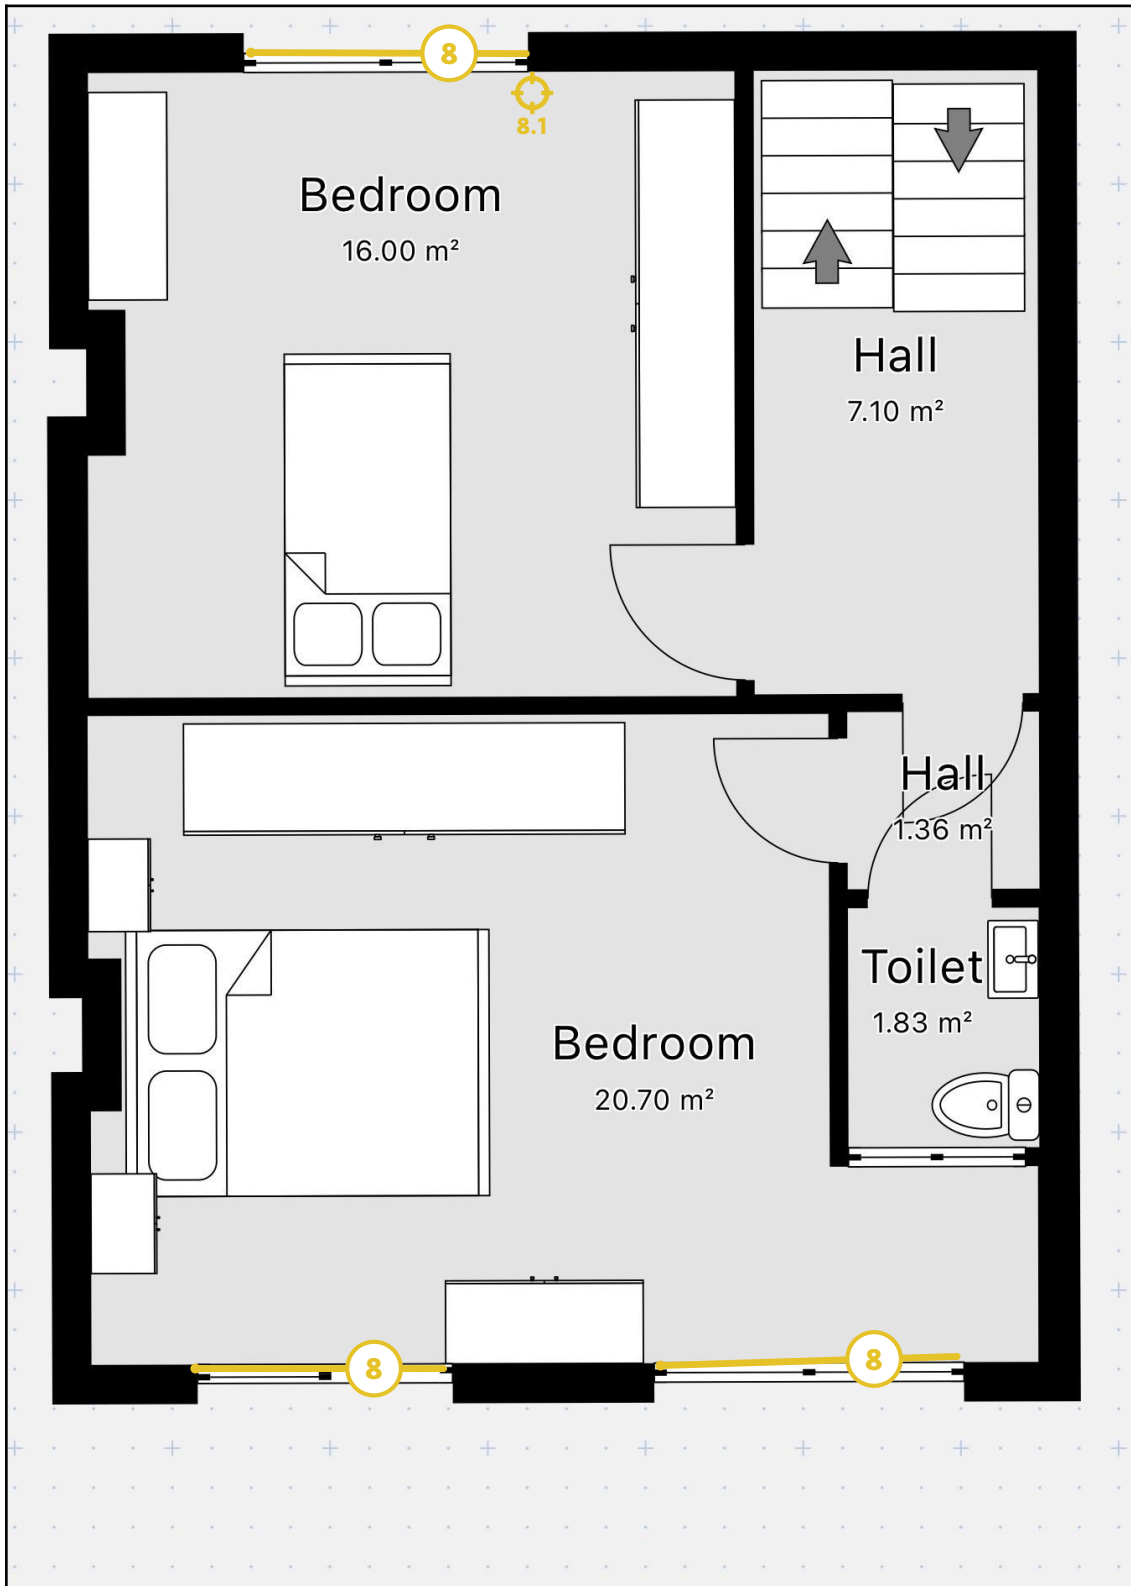
Plan 1.9: 1e v grondplan

8. 10 Venstertablet/deurdorpel binnen (massal)	Asbestmateriaal	Zorgvuldig beheren
8.1 Code: 10	Puntmonster	-

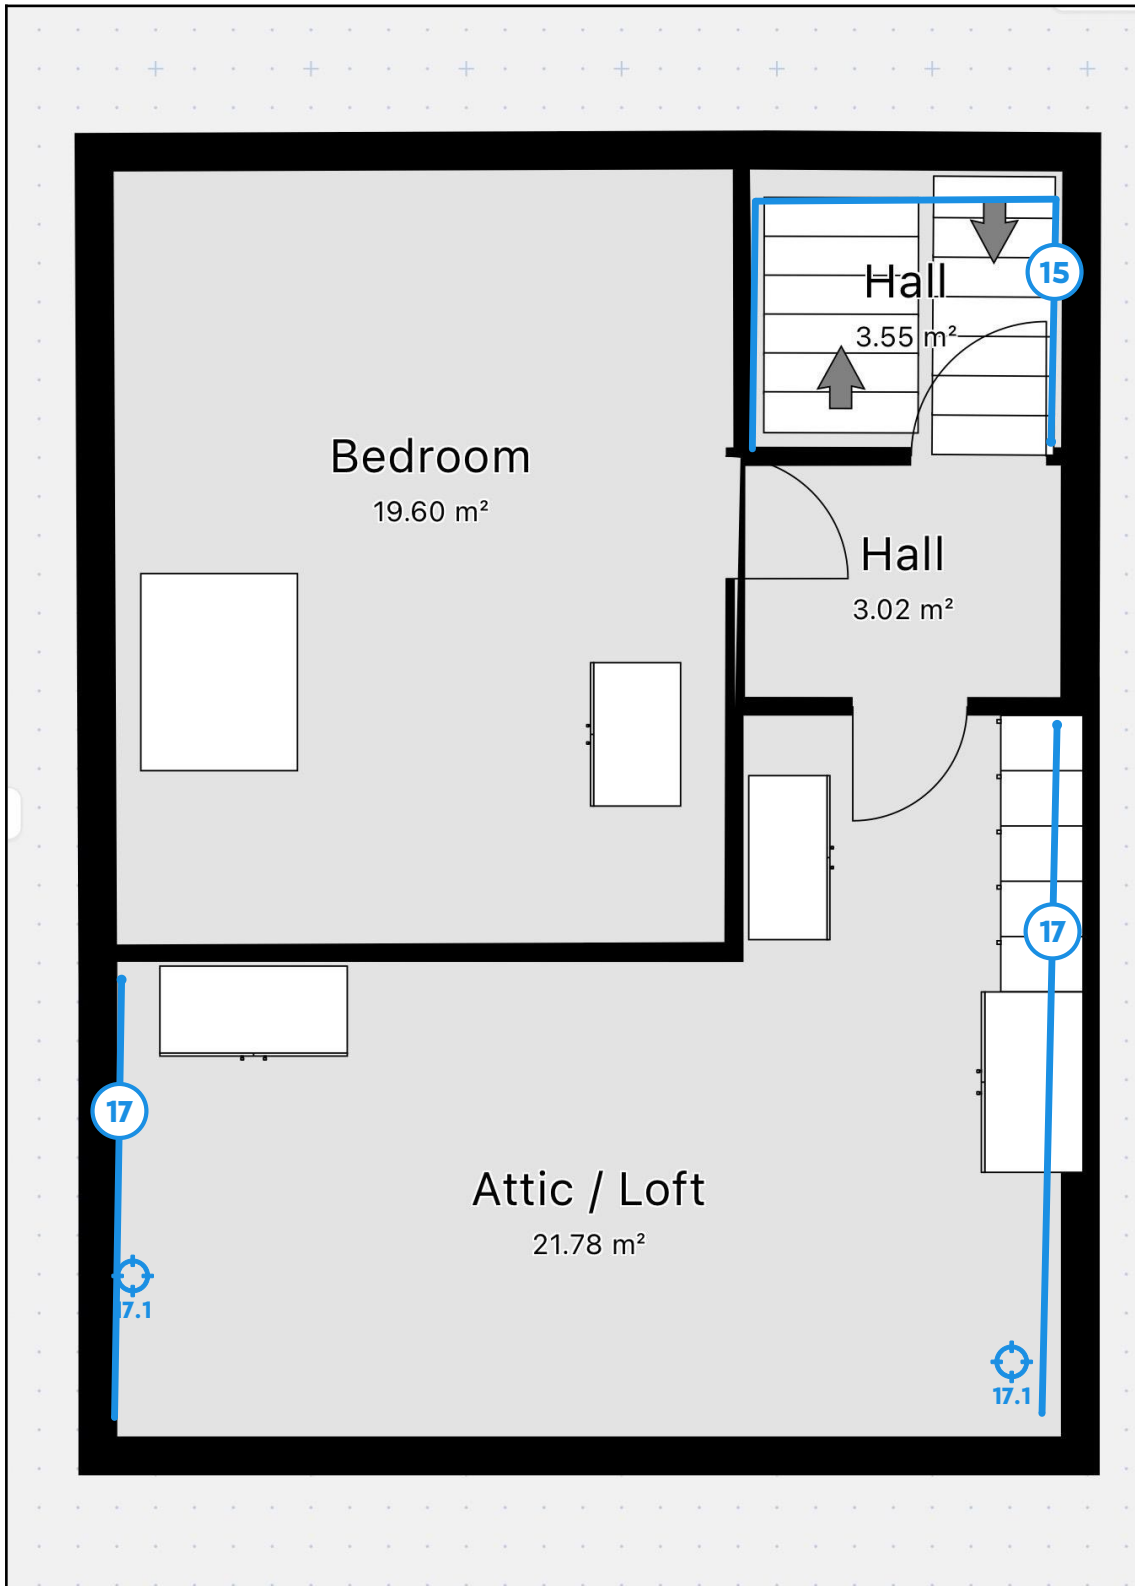
Plan 1.10: 2e v wanden

15. 1 Pleister Wand (met enkele valse wanden)	Geen asbest	-
17. 9 Cementen smeerlaag binnen	Geen asbest	-
17.1 Code: 9	Mengmonster	-

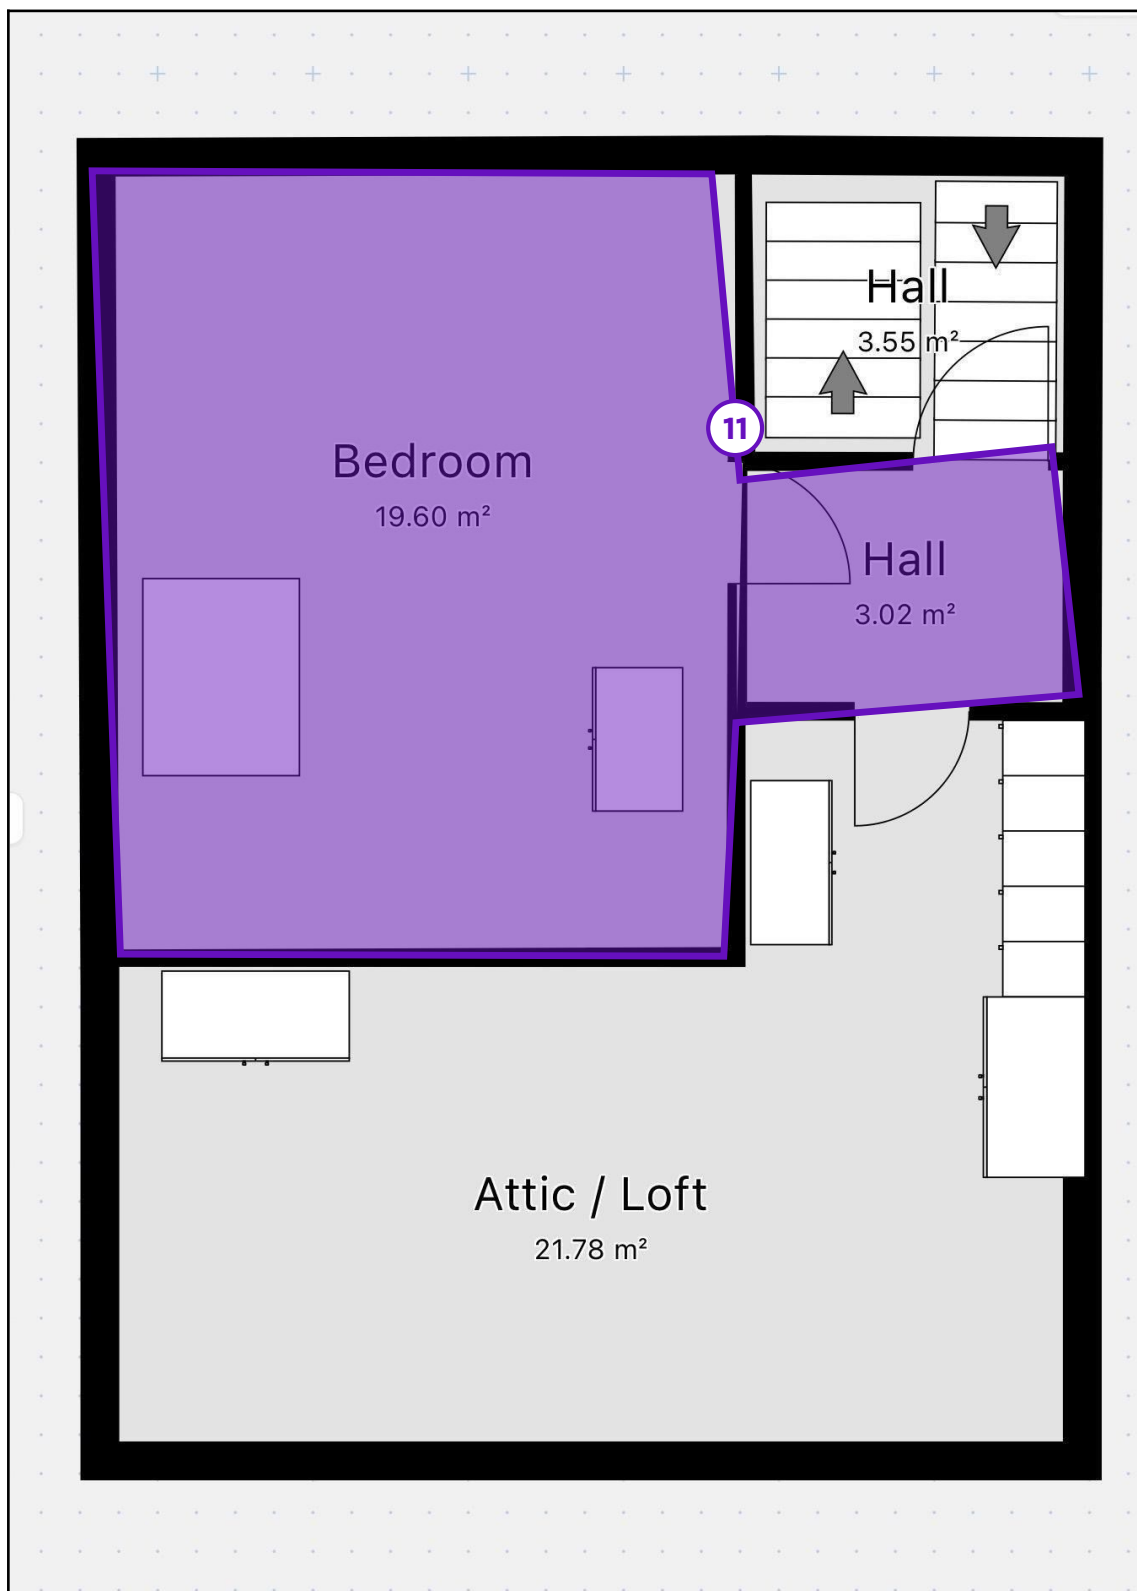
Plan 1.12: 2e v grondplan

11. Vinylvloer niet verdacht	Advies	-
------------------------------	--------	---

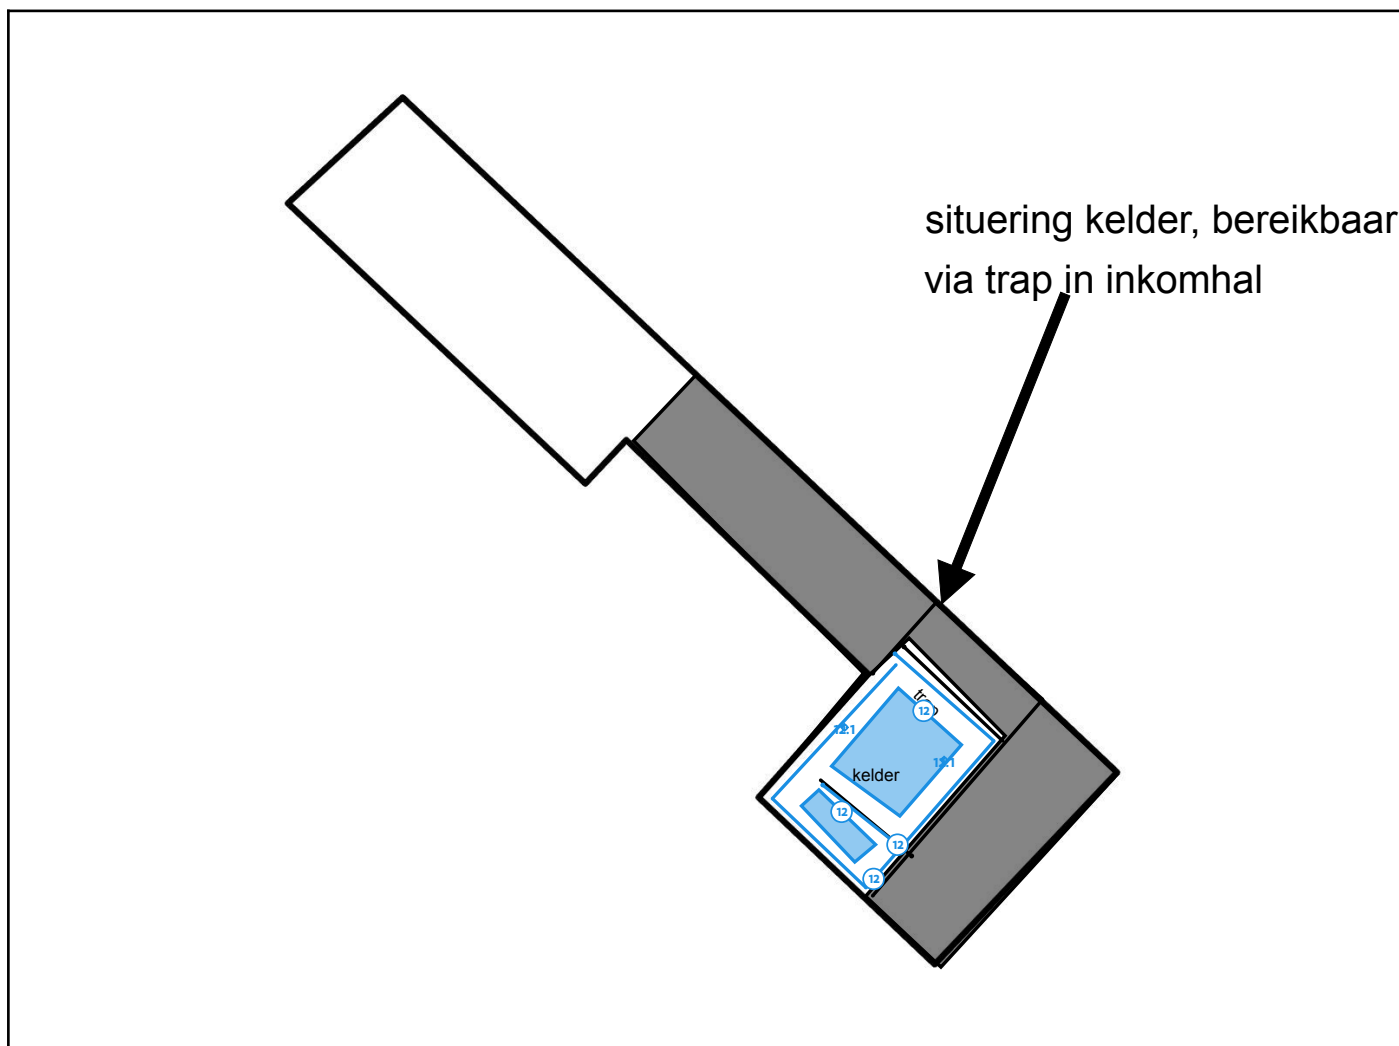
Plan 1.13: Hoofdgebouw plan kelder

Beschrijving	Type	Actie
12. 11 Cementen smeerlaag kelder	Geen asbest	-
12.1 Code: 11	Mengmonster	-

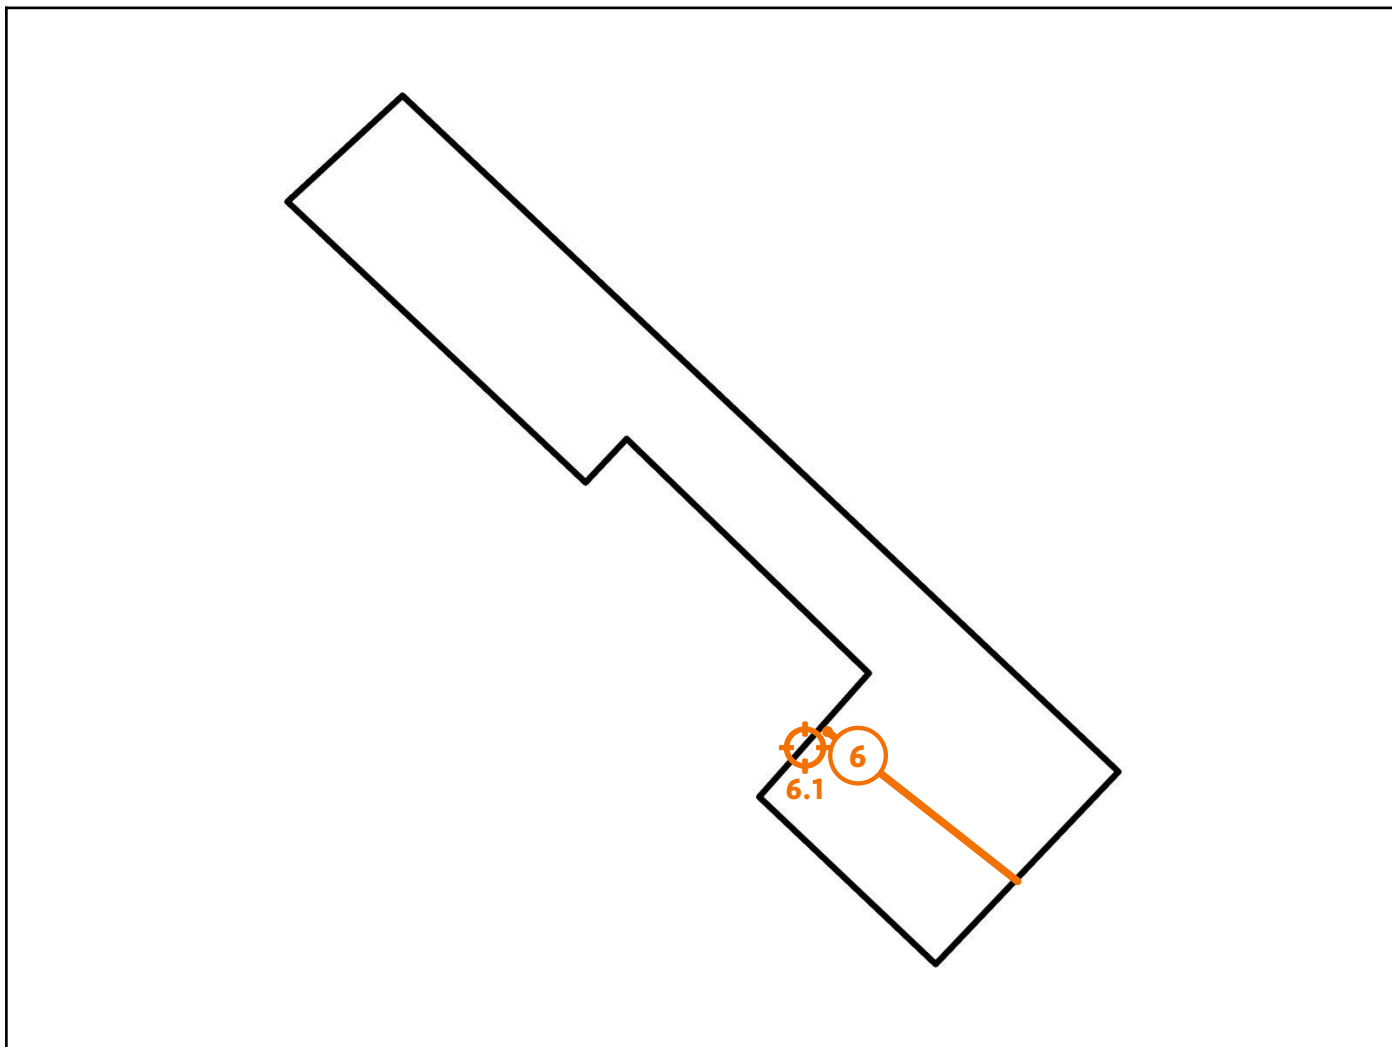
Plan 1.14: Hoofdgebouw plan

Beschrijving	Type	Actie
6. 8 gevellen (met staalname)	Asbestmateriaal	Verwijderen
6.1 Code: 8	Puntmonster	-

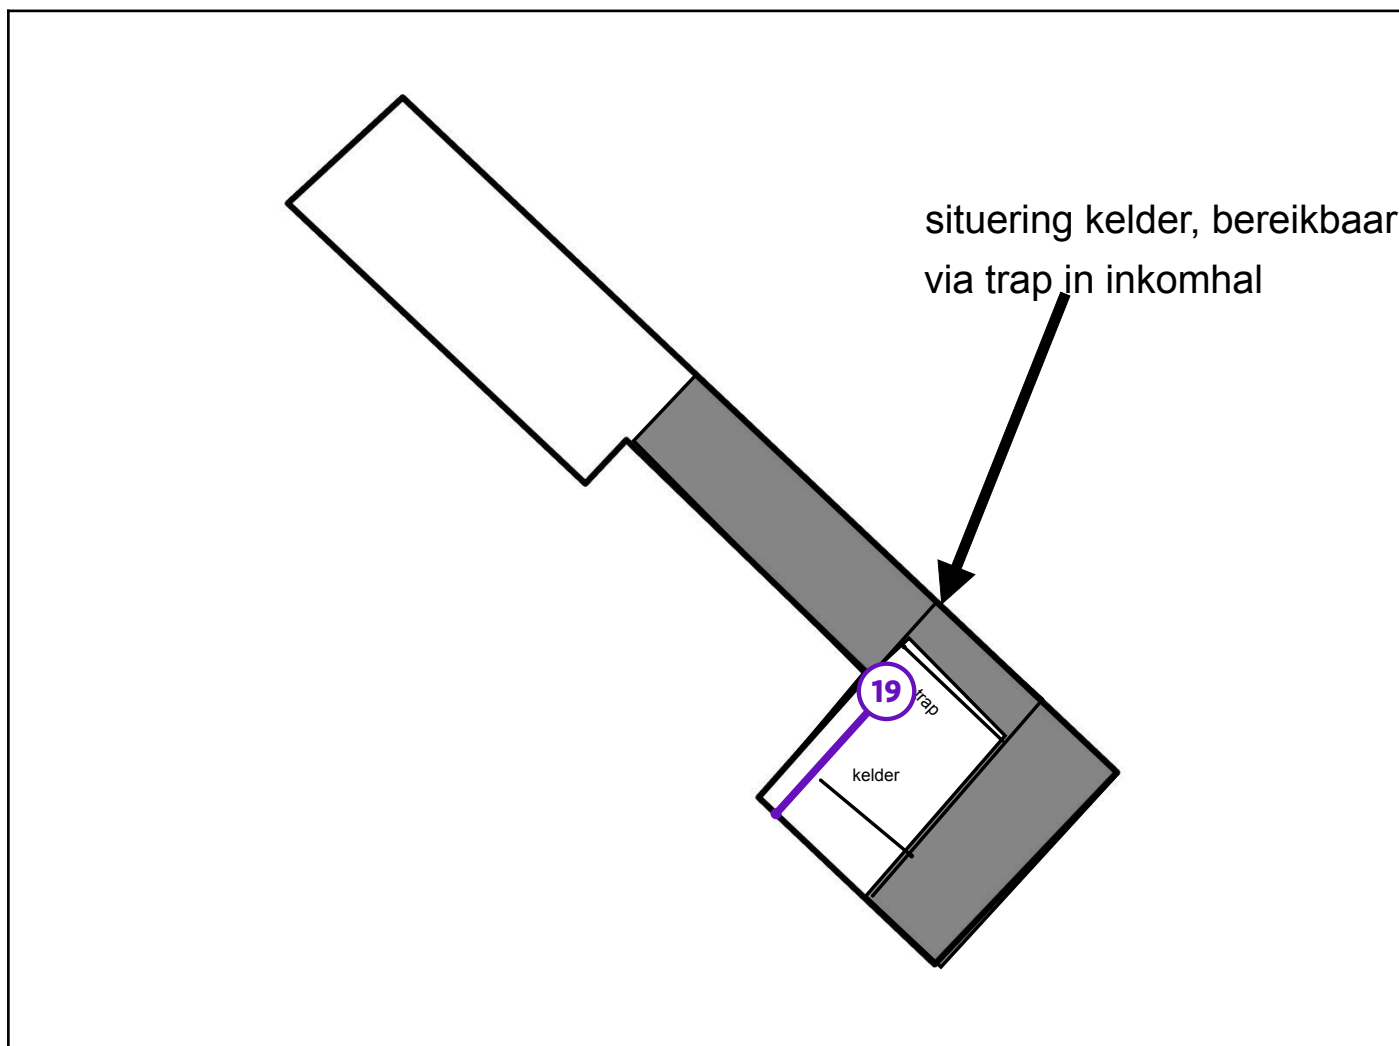
Plan 1.15: Hoofdgebouw plan kelder kopie

Beschrijving	Type	Actie
19. Leidingisolatie: niet verdacht	Overige ruimte of materiaal	-
