Verkoopdossier

Kasteelstraat 55, 8700 Tielt

Energieprestatiecertificaat

Eindconclusie:

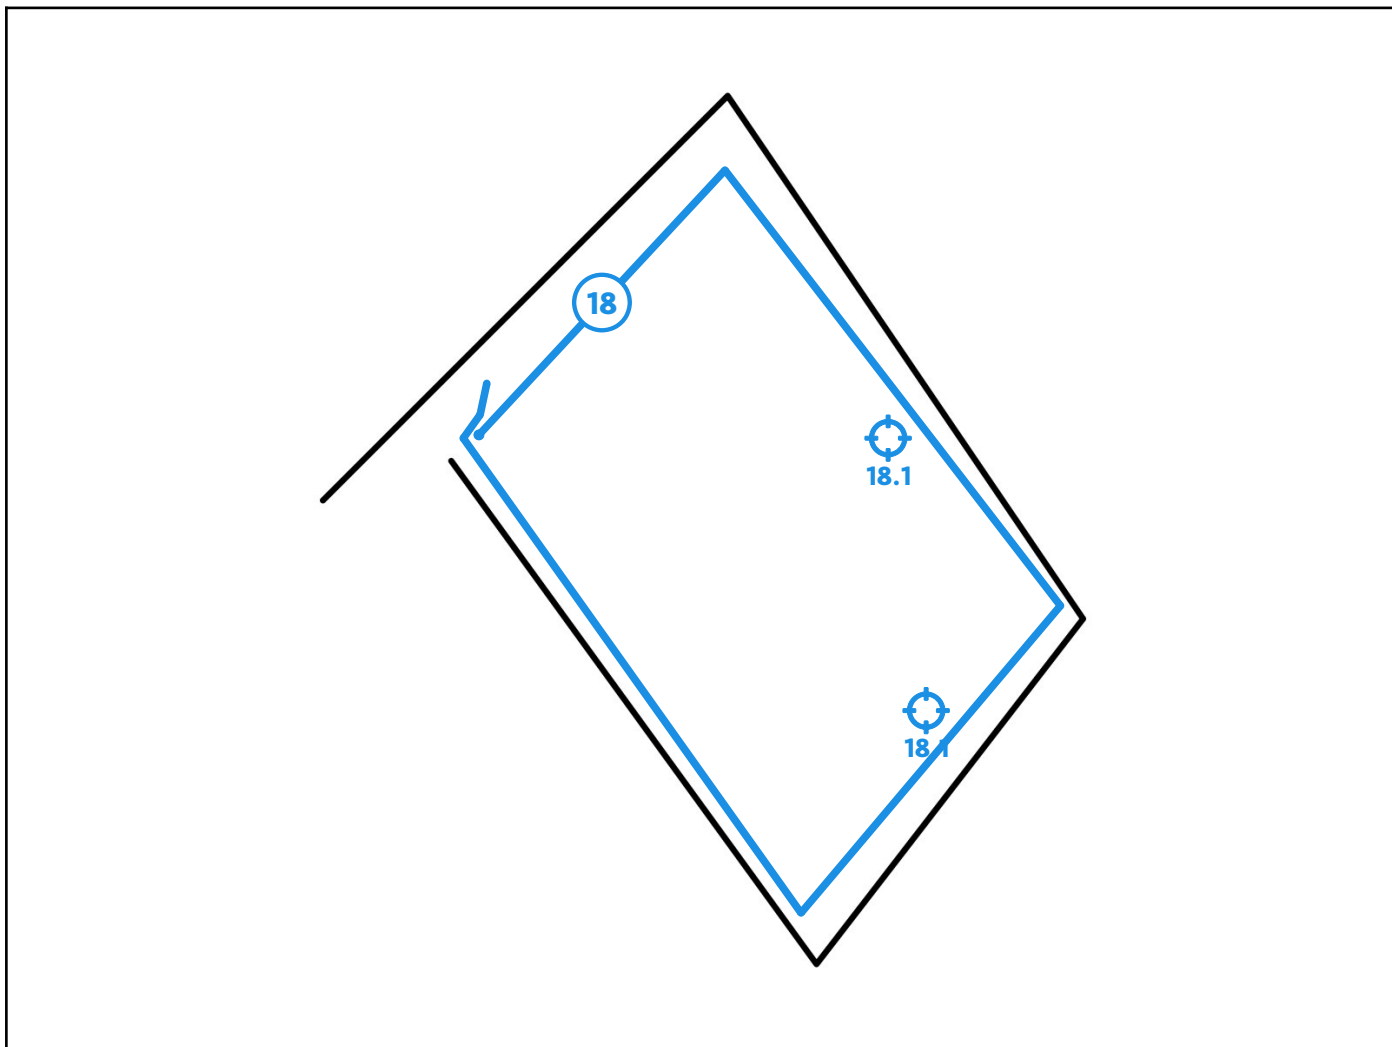
Plan 2.1: Constructie plan

Beschrijving	Type	Actie
18. 3 Cementen smeerlaag binnen bijgebouw	Geen asbest	-
18.1 Code: 3	Mengmonster	-

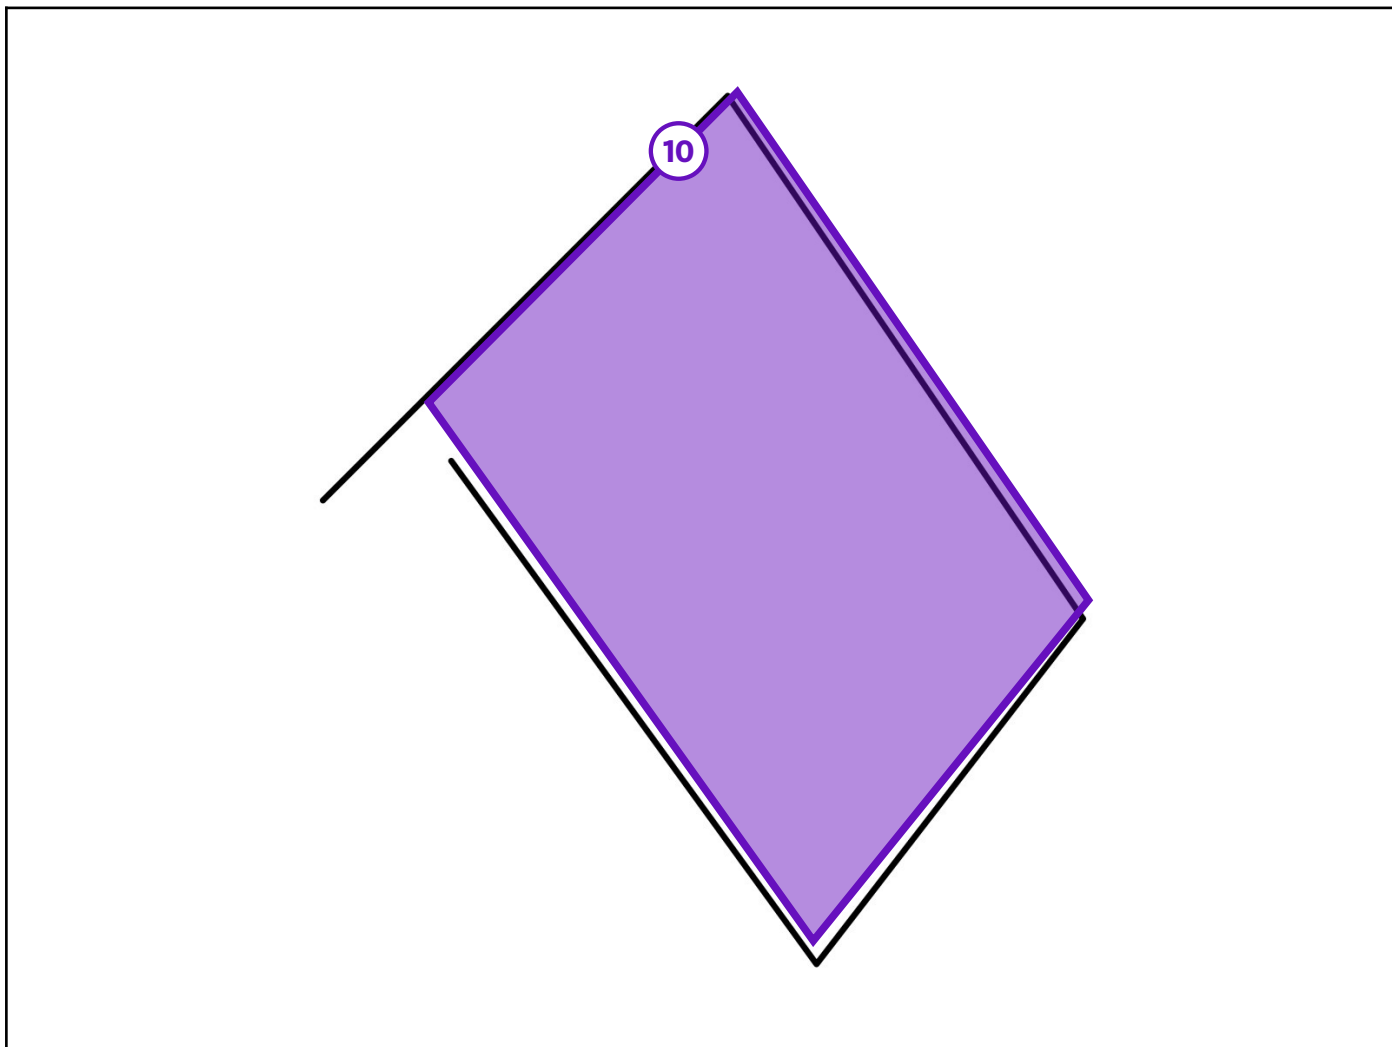
Plan 2.2: Constructie plan

Beschrijving	Type	Actie
10. Dakbedekking kunststof golfplaten	Advies	-

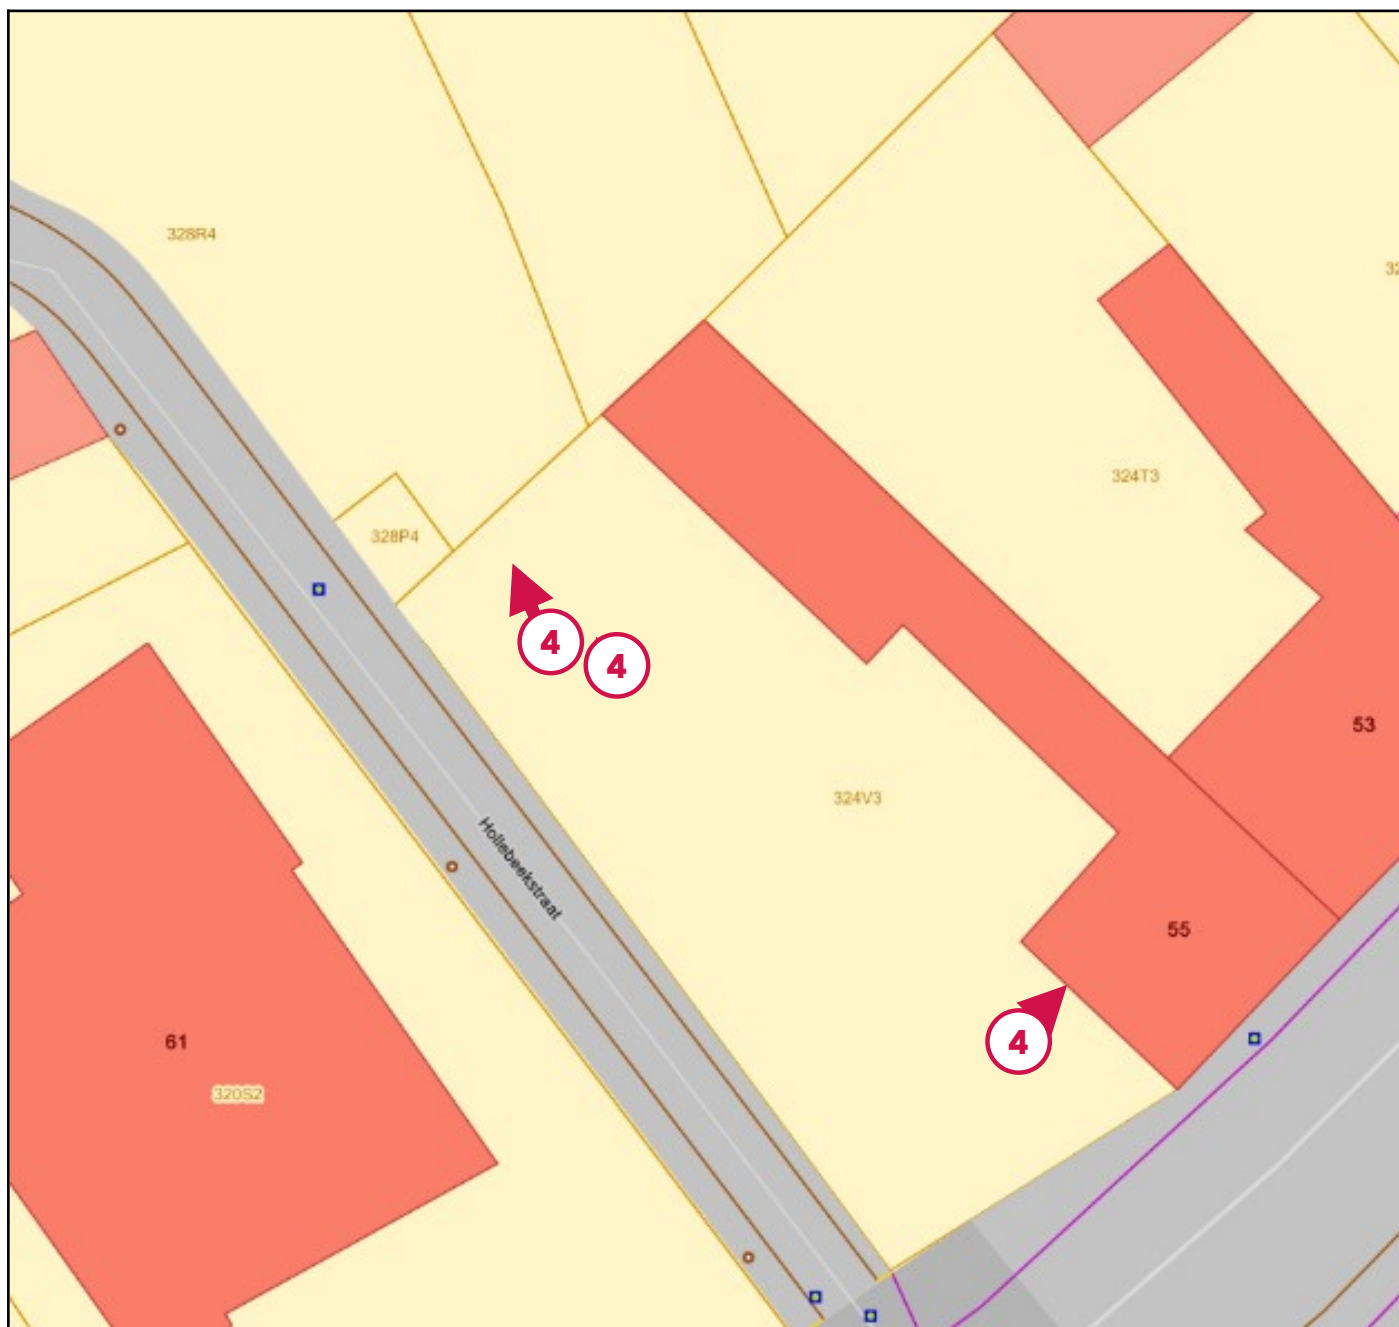
Plan 3.1: Vaststellingen buiten de constructies

Beschrijving	Type	Actie
4. Asbestcement afval	Asbestmateriaal	Dringend verwijderen

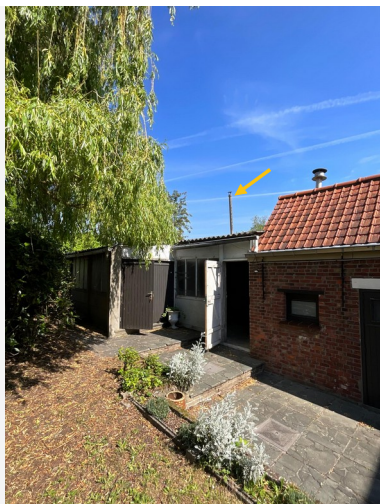
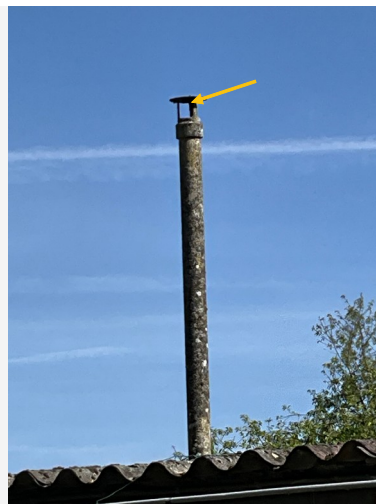
Beschrijving	Schouwhoed
Omgeving	Grenst aan binnen- en buitenlucht
Primaire drager	HVAC infrastructuur en uitrusting
Asbestmateriaal	Schouwhoed, ventilatiekap (anti-windval)
Bindmiddel van asbestmateriaal	Cement
Gebondenheid op basis van bindmiddel	Hecht
Hoeveelheid (gewicht - aantal)	<ul style="list-style-type: none">• 20,00 kg - 1 stuk
Totaal gewicht	20,00 kg
Eenvoudig bereikbaar	Ja
Bevestigingswijze	<ul style="list-style-type: none">• Geklemd• Verlijmd, ingegoten, versmeerd• Onbekend
Identificatiemethode	<p>De asbestdeskundige beoordeelt het materiaal als asbestverdacht en dus asbesthoudend, en dit zonder monstername.</p> <p>Motivatie: Er is een onderzoeksbeperking die monstername verhindert; De asbestdeskundige kan het onderzoek niet uitvoeren binnen de bepalingen van de welzijnswet.</p>
Destructieve handeling voor identificatie	Nee
Opmerking	Er worden geen rechten verleend aan de opgegeven oppervlaktes/diktes/volumes

De buis kan voorzichtig losgebeiteld worden , extra bevochtigen om stof te voorkomen

- u zich vooraf goed informeert op www.asbestinfo.be
- u zich beschermt met een FFP3 mondkap, wegwerphandschoenen, wegwerpoverall Cat III type 5-6, afspoelbaar schoeisel
- er geen minderjarigen of derden aanwezig zijn
- u beschikt over PE-folie en zakken om loskomende deeltjes en het afval op te vangen en te verpakken
- u beschikt over een vernevelaar (water) of fixeermiddel om het abestmateriaal te bevochtigen tijdens de volledige duur van de werken
- u weet hoe u asbestmateriaal veilig kan demonteren zonder stof of breuken
- u beschikt over natte doeken om eventuele resten en stof weg te nemen

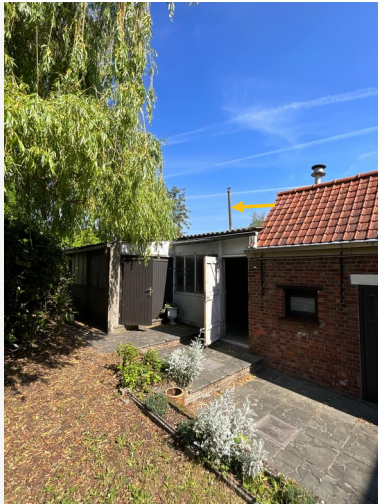
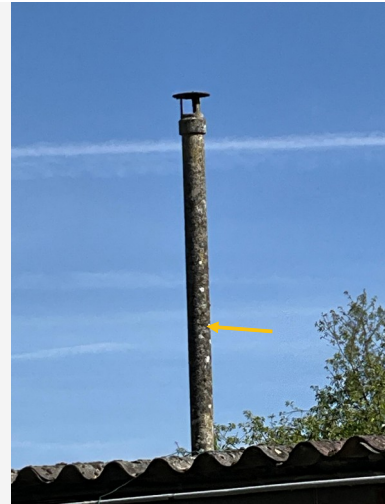
Beschrijving	Schouwbus (visueel vastgesteld)
Omgeving	Grenst aan binnen- en buitenlucht
Primaire drager	HVAC infrastructuur en uitrusting
Asbestmateriaal	Rookgaskanaal
Bindmiddel van asbestmateriaal	Cement
Gebondenheid op basis van bindmiddel	Hecht
Hoeveelheid (lengte - omtrek - dikte - aantal)	<ul style="list-style-type: none">• 2,00 m - 30,00 cm - 1,00 cm - 1 stuk
Totaal volume	0,006 m ³
Eenvoudig bereikbaar	Ja
Bevestigingswijze	<ul style="list-style-type: none">• Verlijmd, ingegoten, versmeerd
Identificatiemethode	<p>De asbestdeskundige beoordeelt het materiaal als asbestverdacht en dus asbesthoudend, en dit zonder monstername.</p> <p>Motivatie: Er is een onderzoeksbeperking die monstername verhindert; De asbestdeskundige kan het onderzoek niet uitvoeren binnen de bepalingen van de welzijnswet.</p>
Destructieve handeling voor identificatie	Nee
Opmerking	<p>Op het dak is een schouwbus aanwezig.</p> <p>Er worden geen rechten verleend aan deze oppervlaktes/diktes/volumes.</p>

- Eenvoudige handelingen: mag via doe-het-zelf of door werknemer(s) met opleidingsattest eenvoudige handelingen
EH via doe-het zelf De buis kan voorzichtig losgebeiteld worden , extra bevochtigen om stof te voorkomen
Standaard dragen van de nodige wegwerp beschermingsmiddelen FFP 3 masker , handschoenen en tyvec CAT III type 5-6 , afwasbaar schoeisel Bij de gemeente/containerpark afsluitzakken halen om dubbel in te pakken , sluit luchtdicht af en breng naar het plaatselijk containerpark als hechtgebonden asbestafval. Voor hechtgebonden toepassingen: Bij verwijdering door doe-het-zelf moet men dit afval dubbel en luchtdicht verpakt aandienen bij het gemeentelijk recyclagepark. Men raadpleegt best op voorhand de voorwaarden van het recyclagepark. Zie ook link Zie <https://ovam.vlaanderen.be/wie-mag-wat-verwijderen>
<https://ovam.vlaanderen.be/voorzorgsmaatregelen-bij-asbestverwijdering>
<https://ovam.vlaanderen.be/asbestafval-afvoeren> Zie ook wetgevend kader (website van de OVAM en CODEX boek VI titel 3). <http://werk.belgie.be/sites/default/files/content/documents/Welzijn%20op%20het%20werk/Regelgeving/Codex%20boek%20VI%20titel%203%20Asbest.pdf> methodiek verwijderingsmethodes

worden achteraan in het attest verder toegelicht Mag en wil uzelf verwijderen: Zorg er dan voor dat: -u zich vooraf goed informeert op www.asbestinfo.be -u zich beschermt met een FFP3 mondmasker, wegwerphandschoenen, wegwerpoveral Cat III type 5-6, afspoelbaar schoeisel -er geen minderjarigen of derden aanwezig zijn -u beschikt over PE-folie en zakken om loskomende deeltjes en het afval op te vangen en te verpakken -u beschikt over een vernevelaar (water) of fixeermiddel om het abestmateriaal te bevochtigen tijdens de volledige duur van de werken -u weet hoe u asbestmateriaal veilig kan demonteren zonder stof of breuken -u beschikt over natte doeken om eventuele resten en stof weg te nemen

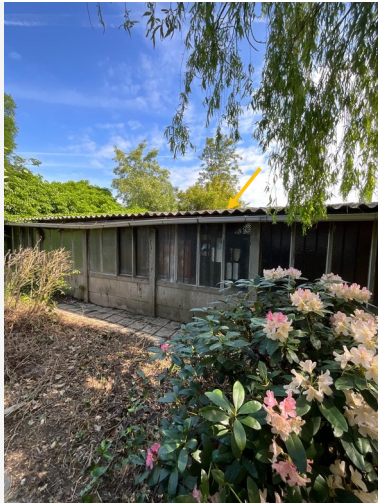
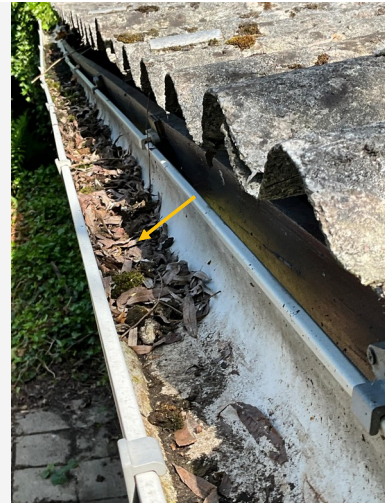
Beschrijving	Slib/sediment dakgoot
Type afvalstof	Betreft resten (contaminatie) van verwerking of beschadiging
Type resten (contaminatie)	<ul style="list-style-type: none">• Stof, deeltjes < 4 mm, flinters, gruis (vermengd in materiaal)
Besmette materialen	<ul style="list-style-type: none">• Sediment (dakgoot, afvoerbuï, regenwaterput, ...)
Bron van de resten	Golfplaten dak werkplaats
Omgeving	Buiten
Primaire drager	Infrastructuur hemelwater (opvang en afvoer)
Gebondenheid resten	Niet hecht
Hoeveelheid (gewicht - aantal)	<ul style="list-style-type: none">• 2,00 kg - 1 stuk
Totaal gewicht	2,00 kg
Eenvoudig bereikbaar	Ja
Identificatiemethode	De asbestdeskundige beoordeelt het materiaal als asbestverdacht en dus asbesthoudend, en dit zonder monstername.
Opmerking	<p>Er worden geen rechten verleend aan deze oppervlaktes/diktes/volumes.</p> <p>Hemelwater dat afspoelt van asbestcement daken of gevels kan asbestdeeltjes bevatten.</p>

Voor verwijdering het slib extra bevochtigen of fixeren om stof te voorkomen , niet breken om stof te beperken .

-u beschikt over een vernevelaar (water) of fixeermiddel om het abestmateriaal te bevochtigen tijdens de volledige duur van de werken

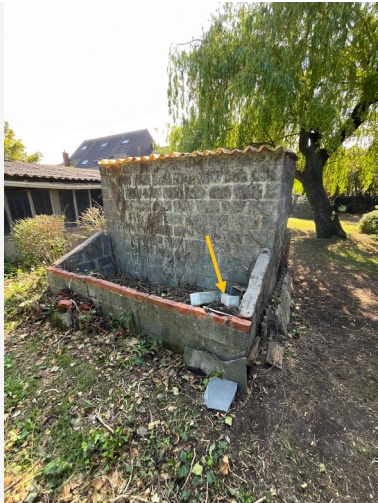
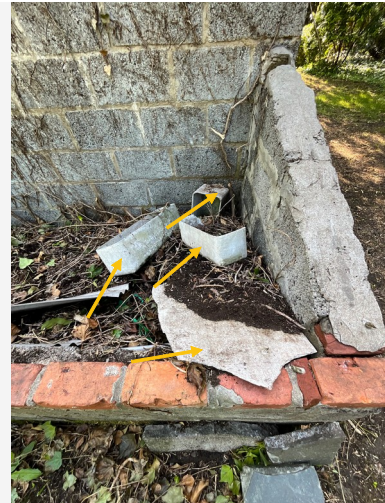
Beschrijving	Asbestcement afval
Type afvalstof	Betreft stock-voorraad of gedemonteerde asbestmaterialen
Aanwezige resten	Geen resten aanwezig
Omgeving	Buiten
Primaire drager	Bodem
Asbestmaterialen	<ul style="list-style-type: none">• Bak, reservoir, kuip, bloembak• Buis, koker, leiding, pijp, doorvoer• Dak- en gevelbekleding - Plaat
Bindmiddel van asbestmateriaal	Cement
Gebondenheid op basis van bindmiddel	Hecht
Hoeveelheid (gewicht - aantal)	<ul style="list-style-type: none">• 50,00 kg - 1 stuk
Totaal gewicht	50,00 kg
Eenvoudig bereikbaar	Ja
Identificatiemethode	De asbestdeskundige beoordeelt het materiaal als asbestverdacht en dus asbesthoudend, en dit zonder monstername.
Opmerking	Er worden geen rechten verleend aan de opgegeven hoeveelheid.

-u beschikt over een vernevelaar (water) of fixeermiddel om het abestmateriaal te bevochtigen tijdens de volledige duur van de werken

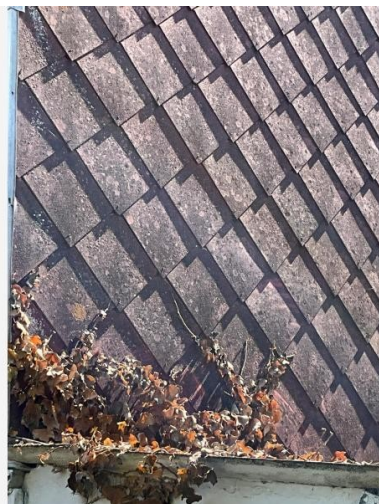
Beschrijving	8 gevelleien (met staalname)
Omgeving	Buiten
Primaire drager	Schuin dak
Asbestmateriaal	Dak- en gevelbekleding - Lei, shingle
Bindmiddel van asbestmateriaal	Cement
Gebondenheid op basis van bindmiddel	Hecht
Hoeveelheid (oppervlakte - aantal)	<ul style="list-style-type: none">• 54,00 m² - 1 stuk
Totale oppervlakte	54,00 m ²
Eenvoudig bereikbaar	Ja
Bevestigingswijze	<ul style="list-style-type: none">• Geklemd• Genageld, geniet
Identificatiemethode	Een monstername door de asbestdeskundige met laboanalyse door een asbestlabo.
Destructieve handeling voor identificatie	Nee
Opmerking	<p>Er werd een staal genomen aan een uitstekend stuk waardoor de waterdichtheid van de gevelbescherming niet in het gedrang komt.</p> <p>Er worden geen rechten verleend aan de opgegeven oppervlaktes/diktes/volumes.</p>

- Eenvoudige handelingen: mag via doe-het-zelf of door werknemer(s) met opleidingsattest eenvoudige handelingen
EH via doe-het zelf Standaard dragen van de nodige wegwerp beschermingsmiddelen FFP 3 masker , handschoenen en tyvec CAT III type 5-6 , afwasbaar schoeisel Indien mogelijk de ondervloer afdekken , leien voorzichtig verwijderen, extra fixeren, niet breken , niet gooien, onmiddellijk verpakken of voorzichtig in container met asbest bag plaatsen. Voldoende benevelen/bevochtigen tijdens de duur van de werken. Gebruik geen storkokers. Voor hechtgebonden toepassingen: Bij verwijdering door doe-het-zelf moet men dit afval dubbel en luchtdicht verpakt aandienen bij het gemeentelijk recyclagepark. Men raadpleegt best op voorhand de voorwaarden van het recyclagepark. Indien leien in slechte staat zijn en kans bestaat op breken : Eenvoudige handeling opgeleid personeel , alle werknemer(s) moeten wel beschikken over een opleidingsattest eenvoudige handelingen 8u Zie ook link Zie <https://ovam.vlaanderen.be/wie-mag-wat->

-er geen minderjarigen of derden aanwezig zijn -u beschikt over PE-folie en zakken om loskomende deeltjes en het afval op te vangen en te verpakken -u beschikt over een vernevelaar (water) of fixeermiddel om het abestmateriaal te bevochtigen tijdens de volledige duur van de werken -u weet hoe u asbestmateriaal veilig kan demonteren zonder stof of breuken -u beschikt over natte doeken om eventuele resten en stof weg te nemen

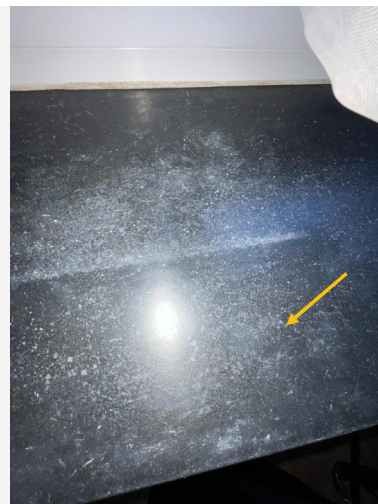
Beschrijving	10 Venstertablet/deurdorpel binnen (massal)
Omgeving	Binnen
Primaire drager	Wandopening verticaal (raam, deur, ...)
Asbestmateriaal	Plaat, paneel, tablet - Type Massal
Bindmiddel van asbestmateriaal	Cement
Gebondenheid op basis van bindmiddel	Hecht
Hoeveelheid (oppervlakte - dikte - aantal)	<ul style="list-style-type: none">• 0,30 m² - 1,00 cm - 3 stuks
Totaal volume	0,009 m ³
Eenvoudig bereikbaar	Ja
Bevestigingswijze	<ul style="list-style-type: none">• Verlijmd, ingegoten, versmeerd
Identificatiemethode	Een monstername door de asbestdeskundige met laboanalyse door een asbestlabo.
Destructieve handeling voor identificatie	Nee
Opmerking	Visueel verdacht beschouwd. Aantal stuks X De vermelde oppervlaktes, diktes, gewichten en volumes betreffen een beredeneerde schatting. Er worden geen rechten verleend aan deze oppervlaktes/diktes/volumes.

- Eenvoudige handelingen: mag via doe-het-zelf of door werknemer(s) met opleidingsattest eenvoudige handelingen
EH via doe-het zelf : De dorpels of tabletten kunnen voorzichtig losgebeiteld worden, zonder de toepassing zelf te breken , extra bevochtigen om stof te voorkomen Standaard dragen van de nodige wegwerp beschermingsmiddelen FFP 3 masker , handschoenen en tyvec CAT III type 5-6 , afwasbaar schoeisel
Verpakken in dubbel plastic folie , sluit luchtdicht af en afvoeren naar het containerpark als hechtgebonden asbestafval. Voor hechtgebonden toepassingen: Bij verwijdering door doe-het-zelf moet men dit afval dubbel en luchtdicht verpakt aandienen bij het gemeentelijk recyclagepark. Men raadpleegt best op voorhand de voorwaarden van het recyclagepark. Zie ook link Zie <https://ovam.vlaanderen.be/wie-mag-wat-verwijderen>
<https://ovam.vlaanderen.be/voorzorgsmaatregelen-bij-asbestverwijdering>

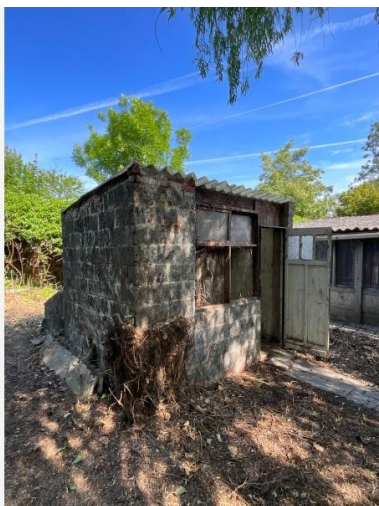
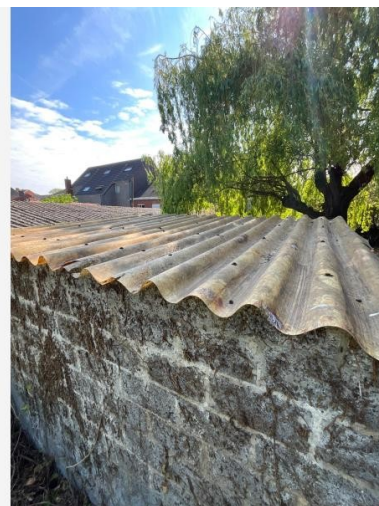
Beschrijving	6 Onderdak (met staalname)
Omgeving	Binnen
Primaire drager	Schuin dak
Asbestmateriaal	Dak- en gevelbekleding - Plaat
Bindmiddel van asbestmateriaal	Cement
Gebondenheid op basis van bindmiddel	Hecht
Hoeveelheid (oppervlakte - dikte - aantal)	<ul style="list-style-type: none">• 105,00 m² - 0,50 cm - 1 stuk• 70,00 m² - 0,50 cm - 1 stuk
Totaal volume	0,875 m ³
Eenvoudig bereikbaar	Nee <ul style="list-style-type: none">• Het asbestmateriaal is bedekt (uitgezonderd laag verf, coating, behang, kunststof, textiel) en het wegnemen van het bedekkende materiaal kan niet zonder het bedekkende materiaal te beschadigen.
Bevestigingswijze	<ul style="list-style-type: none">• Geklemd• Genageld, geniet• Onbekend
Identificatiemethode	Een monstername door de asbestdeskundige met laboanalyse door een asbestlabo.
Destructieve handeling voor identificatie	Nee
Opmerking	Er worden geen rechten verleend aan de opgegeven oppervlaktes/volumes. De dikte is een schatting die voorkomt uit de monsterplaatsen en is daarom niet altijd representatief

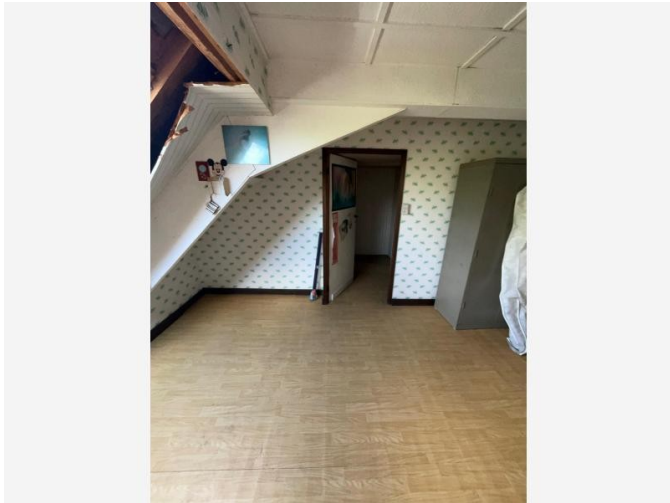
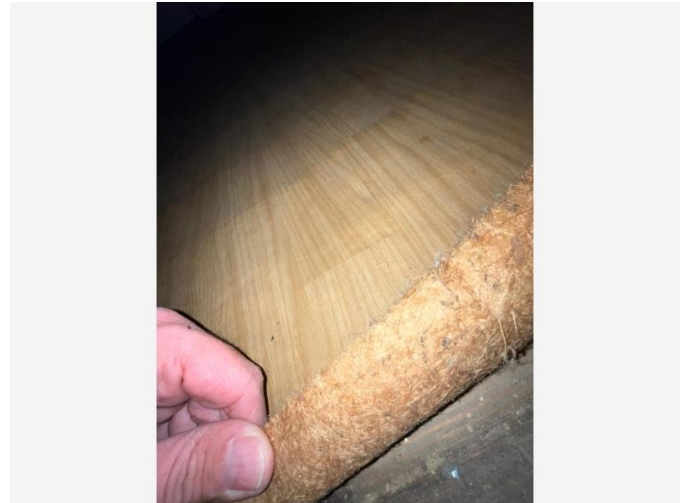
De asbestdeskundige beoordeelt het materiaal als niet-asbestverdacht.

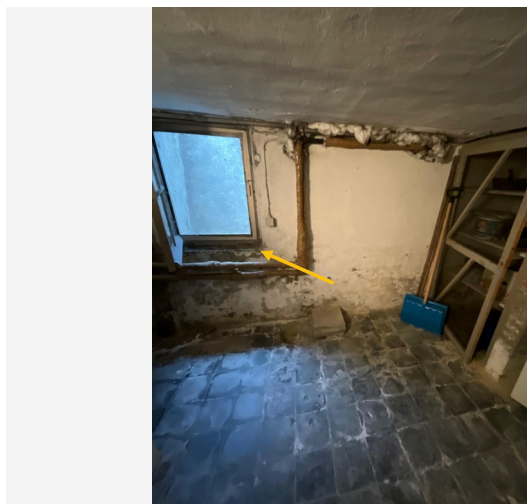
Overzichtsfoto

Geen asbest

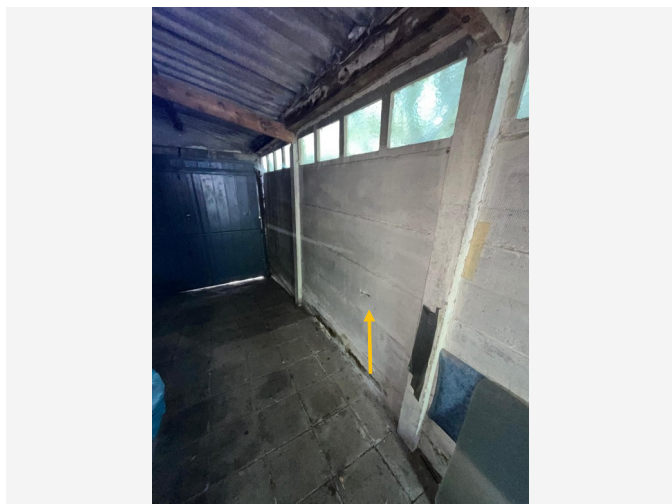
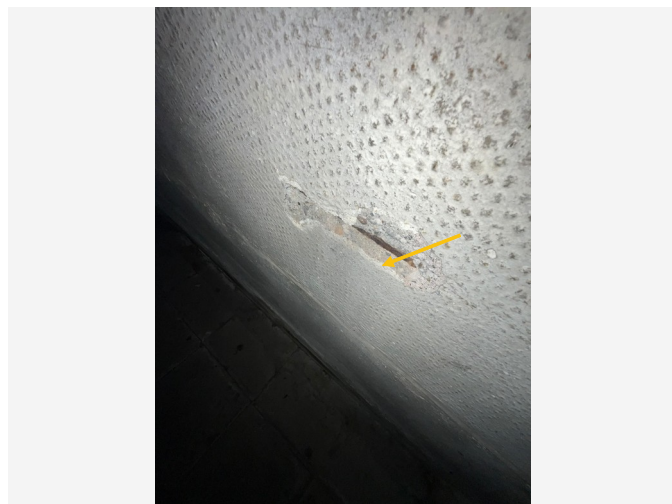
Beschrijving	5 Kit ramen werkplaats en garage
Omgeving	Buiten
Primaire drager	Wandopening verticaal (raam, deur, ...)
Bindmiddel van materiaal	Kitten, mastiek, pasta
Gebondenheid op basis van bindmiddel	Hecht
Hoeveelheid (lengte - aantal)	<ul style="list-style-type: none">• 80,00 m - 1 stuk
Totale lengte	80,00 m
Identificatiemethode	Een monstername door de asbestdeskundige met laboanalyse door een asbestlabo.
Destructieve handeling voor identificatie	Nee
Opmerking	Er worden geen rechten verleend aan deze oppervlaktes.

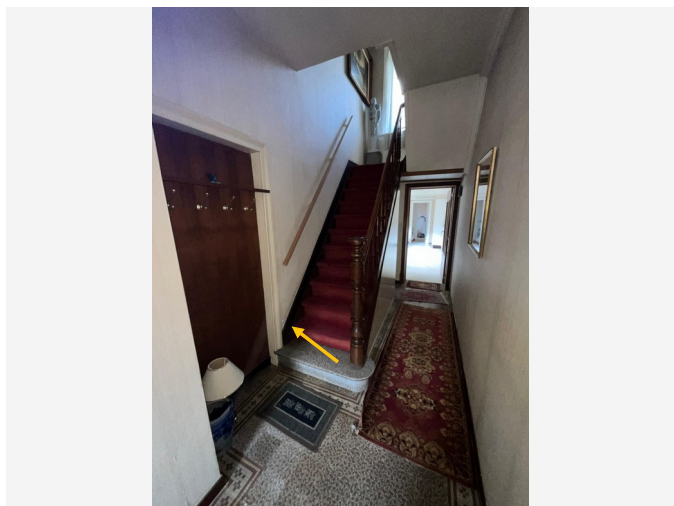
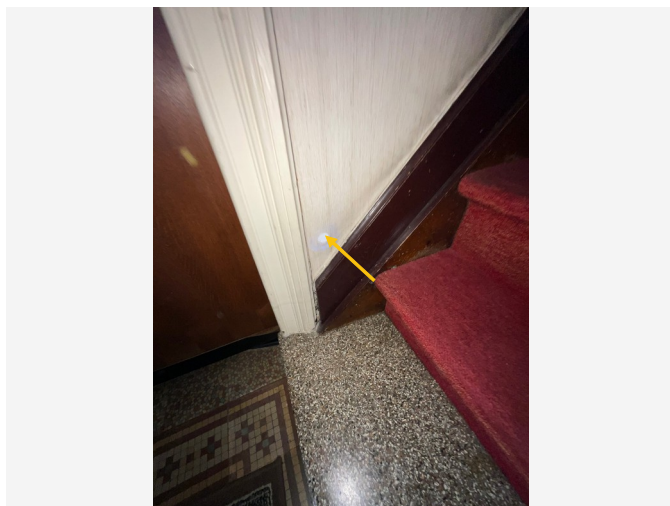
Beschrijving	7 AC wandplaten
Omgeving	Grenst aan binnen- en buitenlucht
Primaire drager	Binnenwand
Bindmiddel van materiaal	Cement
Gebondenheid op basis van bindmiddel	Hecht
Hoeveelheid (oppervlakte - dikte - aantal)	<ul style="list-style-type: none">• 30,00 m² - 4,00 cm - 1 stuk• 5,00 m² - 4,00 cm - 1 stuk
Totaal volume	1,40 m ³
Identificatiemethode	Een monstername door de asbestdeskundige met laboanalyse door een asbestlabo.
Destructieve handeling voor identificatie	Nee
Opmerking	De hoeveelheid is een zo nauwkeurig mogelijke opmeting. Hieraan kunnen evenwel geen rechten worden ontleend. De platen zijn op diverse plaatsen (onregelmatig gebruikt) in de garage en de werkplaats te vinden.

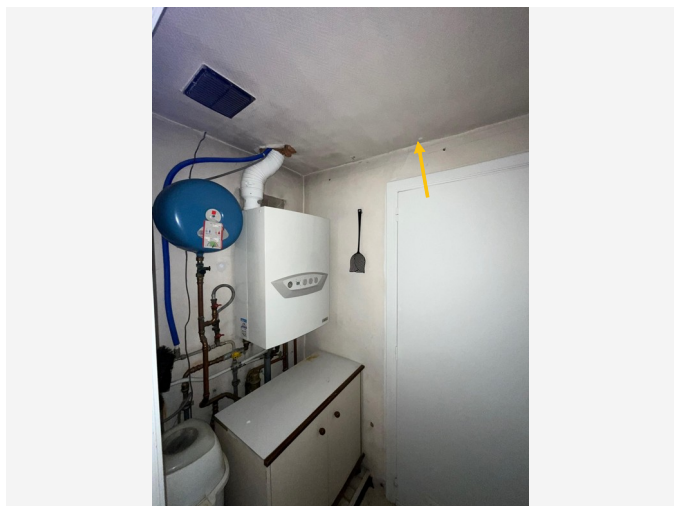
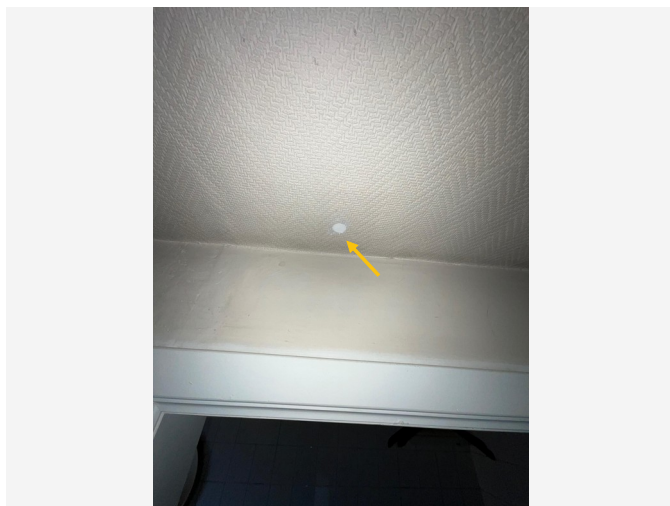
Beschrijving	1 Pleister Wand (met enkele valse wanden)
Omgeving	Binnen
Primaire drager	Binnenwand
Bindmiddel van materiaal	Gips - kalk
Gebondenheid op basis van bindmiddel	Niet-hechtgebonden
Hoeveelheid (oppervlakte - dikte - aantal)	• 230,00 m ² - 0,50 cm - 1 stuk
Totaal volume	1,15 m ³
Identificatiemethode	Een monstername door de asbestdeskundige met laboanalyse door een asbestlabo.
Destructieve handeling voor identificatie	Nee
Opmerking	<p>Volgens het inspectieprotocol is een monstername van het pleisterwerk verplicht om dit te identificeren als niet-asbesthoudend.</p> <p>Locatie staalnames: individuele ruimte: woonkamer / natte ruimte: .keuken.. / stookplaats: cv lokaal/ traphal: traphal glv</p> <p>Er worden geen rechten verleend aan de opgegeven oppervlaktes/volumes.</p> <p>De dikte is een schatting die voorkomt uit de monsterplaatsen en is daarom niet altijd representatief. Er bevinden zich enkele valse wanden. Het is niet duidelijk of er pleisterwerk aanwezig is achter deze valse wanden, het is aangewezen om bijkomend onderzoek uit te voeren bij werken.</p>

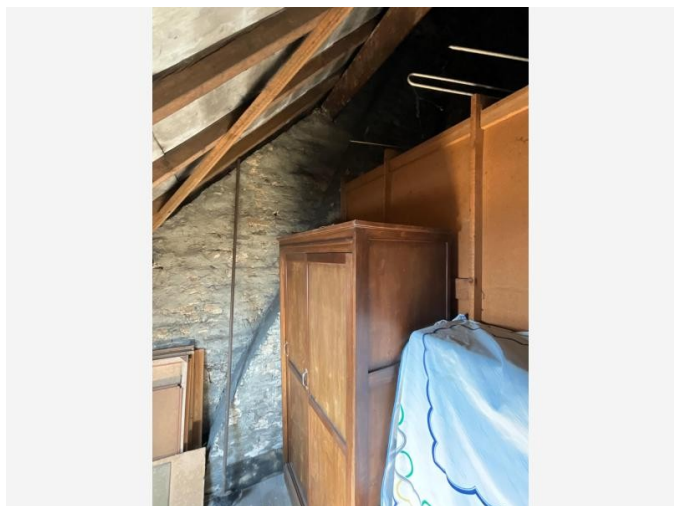
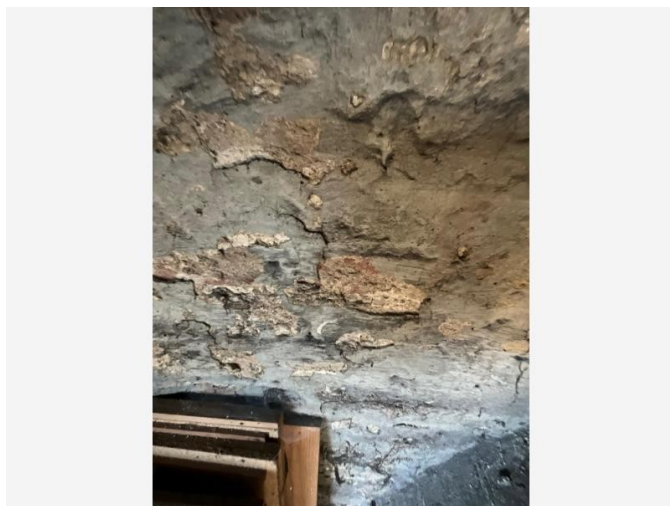
Beschrijving	2 Pleister Plafonds (enkele valse plafonds)
Omgeving	Binnen
Primaire drager	Plafond
Bindmiddel van materiaal	Gips - kalk
Gebondenheid op basis van bindmiddel	Niet-hechtgebonden
Hoeveelheid (oppervlakte - dikte - aantal)	• 85,00 m ² - 0,50 cm - 1 stuk
Totaal volume	0,425 m ³
Identificatiemethode	Een monstername door de asbestdeskundige met laboanalyse door een asbestlabo.
Destructieve handeling voor identificatie	Nee
Opmerking	<p>Volgens het inspectieprotocol is een monstername van het pleisterwerk verplicht om dit te identificeren als niet-asbesthoudend.</p> <p>Locatie staalnames: slechts 1 bepleisterd plafond in cv lokaal, mengstaal daar genomen.</p> <p>Er worden geen rechten verleend aan de opgegeven oppervlaktes/volumes.</p> <p>De dikte is een schatting die voorkomt uit de monsterplaatsen en is daarom niet altijd representatief. Enkele plafonds zijn afgewerkt met valse plafonds in plaatmateriaal. Het is niet duidelijk of er pleisterwerk aanwezig is achter deze valse plafonds, het is aangewezen om bijkomend onderzoek uit te voeren bij werken.</p>

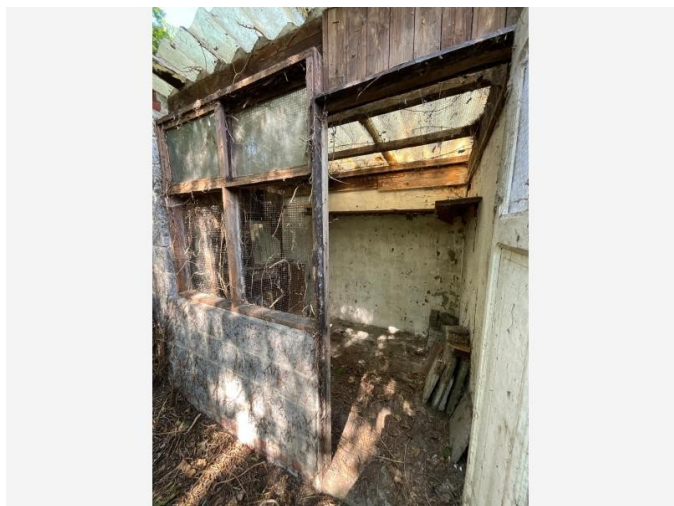
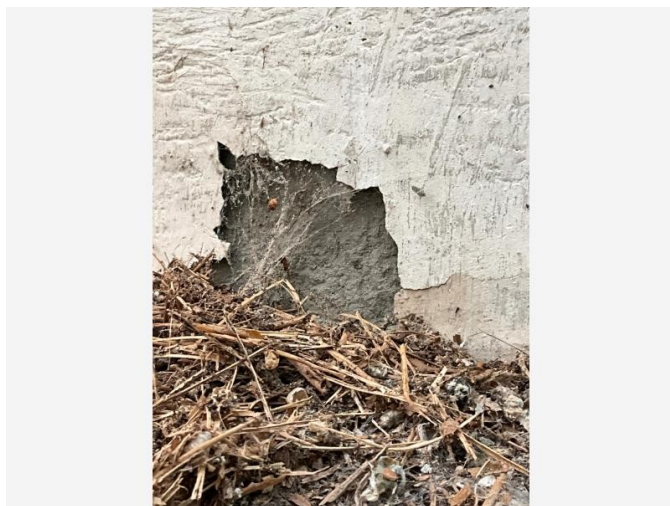
Beschrijving	9 Cementen smeerlaag binnen
Omgeving	Binnen
Primaire drager	Binnenwand
Bindmiddel van materiaal	Cement
Gebondenheid op basis van bindmiddel	Hecht
Hoeveelheid (oppervlakte - dikte - aantal)	• 120,00 m ² - 0,30 cm - 1 stuk
Totaal volume	0,36 m ³
Identificatiemethode	Een monstername door de asbestdeskundige met laboanalyse door een asbestlabo.
Destructieve handeling voor identificatie	Nee
Opmerking	De hoeveelheid is een zo nauwkeurig mogelijke opmeting. Hieraan kunnen evenwel geen rechten worden ontleend.
