# Asbestinventarisatetest

Dienstweg Havengeul 22C/0110, 8620 Nieuwpoort

Attestnummer : **20230418-000063.000**

**Asbestveilig**

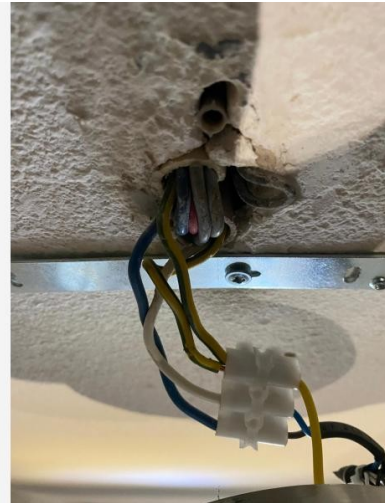
Overzichtsfoto

Detailfoto

Geen asbest

| # | Type | Referentie | Resultaat |
|---|---|---|---|
| 2.1 | Mengmonster | 3702 | Geen asbest |

| Beschrijving | pleisterwerk op plafond met staalafname |
| Primaire drager | Plafond |
| Bindmiddel van materiaal | Gips - kalk |

| Gebondenheid op basis van bindmiddel | Niet-hechtgebonden |
| Hoeveelheid (oppervlakte - dikte - aantal) | <ul style="list-style-type: none"> <li>• 45,00 m<sup>2</sup> - 2,00 cm - 1 stuk</li> </ul> |
