# Asbestinventarisatetest

Tervuursesteenweg 180/0002, 3001 Leuven

Attestnummer : 20231116-000057.000

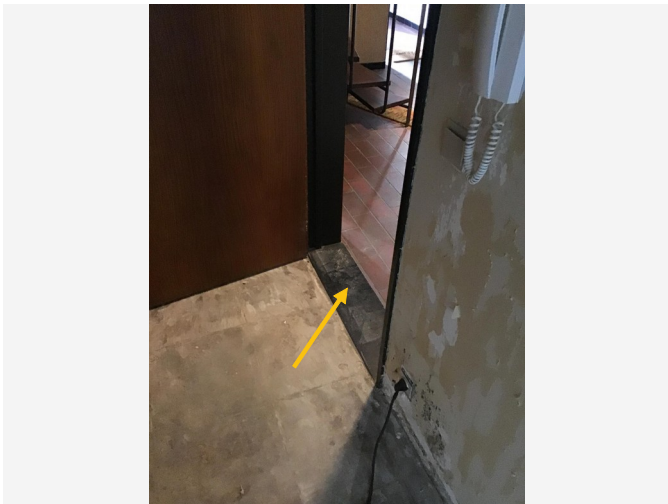
| Fiche 1: Deurdorpel..... | 10 |

Overzichtsfoto

Detailfoto

| Eindbeoordeling materiaalisico | Laag materiaalisico en/of verlaagde kans op vezelvrijgave |

| Gebondenheid | Categorie 1: hechtgebonden in oorsprong |
| Asbestsoort (vezeltype) | Alleen chrysotiel |
| Asbestconcentratie | Laag (< 50%) |
| Afschermingsgraad van het gehele materiaal | Geheel of deels (ook) vrij aan binnenluchtstromen |
| Toestand van het materiaal | Licht beschadigd, licht verweerd. Intact materiaal type Pical – asbestboard of categorie III 'gebondenheid' |

| # | Type | Referentie | Resultaat |
|---|---|---|---|
| 1.1 | Puntmonster | MM02 | Chrysotiel |

| Beschrijving | Deurdorpel |
| Asbestmateriaal | Plaat, paneel, tablet - Type Massal |
| Bindmiddel van asbestmateriaal | Cement |

| Hoeveelheid (oppervlakte - dikte - aantal) | <ul style="list-style-type: none"> <li>• 0,12 m<sup>2</sup> - 3,00 cm - 1 stuk</li> </ul> |

Het asbestmateriaal valt onder de mijlpaal van 2040.

Zorgvuldig beheren

- Zorg voor een veilig beheer. Vermijd het beschadigen van het asbestmateriaal. Controleer de toestand jaarlijks op wijzigingen.

- Eenvoudige handelingen: mag via doe-het-zelf of door werknemer(s) met opleidingsattest eenvoudige handelingen  
Indien het asbestverdachte materiaal volledig intact is en er geen vrije asbestvezels zichtbaar zijn, voorziet de wet geen verplichting om deze asbestverdachte toepassing te laten verwijderen door een firma met een opleidingsattest eenvoudige handelingen. U mag, in principe, deze asbesttoepassing zelf verwijderen met in achtneming van de nodige veiligheidsmaatregelen om uzelf en uw omgeving te beschermen. Tijdens het verwijderen van de asbesttoepassing moet het materiaal intact blijven.

De verwijdering van het materiaal moet met de nodige zorg en veiligheidsvoorzieningen gebeuren.

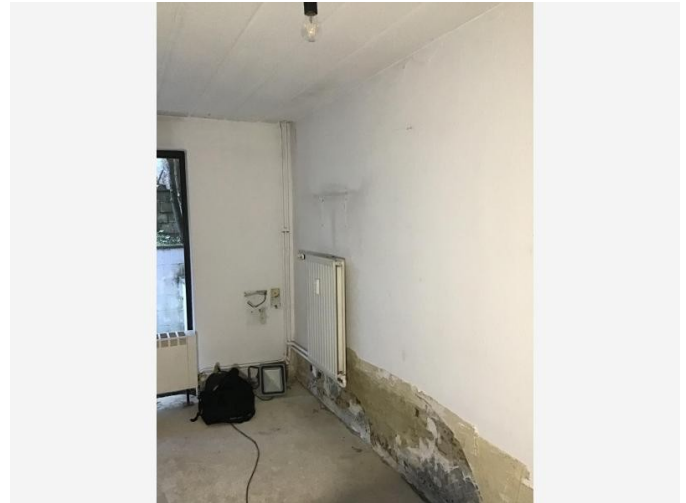
| Fiche 3: Muurpleister..... | 16 |

Overzichtsfoto

Detailfoto

Geen asbest

| # | Type | Referentie | Resultaat |
|---|---|---|---|
| 3.1 | Mengmonster | MM01 | Geen asbest |

| Beschrijving | Muurpleister |
| Bindmiddel van materiaal | Gips - kalk |

| Hoeveelheid (oppervlakte - dikte - aantal) | <ul style="list-style-type: none"> <li>• 56,00 m<sup>2</sup> - 1,00 cm - 1 stuk</li> </ul> |
| Opmerking | <p>Er is geen plafondpleister in de studio. Dit is direct het betonwelfsel.</p> <p>De hoeveelheid is een schatting. De exacte waarden zijn pas te bepalen bij destructief onderzoek.</p> |
