Keuringsverslag van een elektrische laagspanning- en zeer lage spanningsinstallatie

NIET CONFORM

Langeveld  
220  
-  
3220  
HOLSBEEK  
België

Controlebezoek van een oude huishoudelijke elektrische installatie van een wooneenheid bij verkoop op vraag van de verkoper volgens (KB 08/09/2019) - AREI Boek 1- 8.4.2. en 8.2.1. en 4.2.4.3.

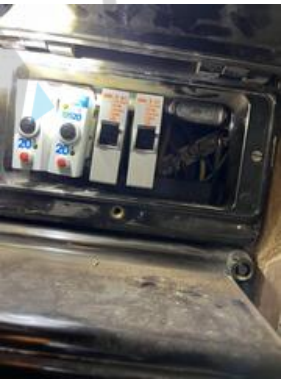
Afbeelding schakel- en verdeelbord:

- I4.01 Hoofdequipotentiale verbinding(en) niet verwezenlijkt. (Boek 1 Onderafdeling 5.4.4.1. en 5.1.6.2)
- I5.10 De genaakbare, naakte onder spanning staande delen zijn onvoldoende afgeschermd. (Boek 1 Afdeling 5.1.4. en 4.2.2.3.)

- I5.11 Niet gebruikte invoeringen van het verdeelbord zijn niet correct of onvoldoende afgedicht. (Boek 1 Afdeling 5.1.4. en 4.2.2.3.)
- I5.12 De doorsneden van de interne verbindingen en/of van de verdeelrails in het bord zijn onvoldoende. (Boek 1 Onderafdeling 4.4.1.1. en 4.4.1.5.)

- I7.01 De smeltzekeringhouders of houders van kleine vermogensschakelaars met pennen met een sectie kleiner dan 10mm<sup>2</sup> zijn niet voorzien van kalibreerelementen. (Boek 1 Onderafdeling 5.3.5.5.A.)

- N22 De elektrische installatie is grondig na te zien en conform te maken volgens de voorschriften van het AREI boek 1.
- N3 Het is niet uitgesloten dat bij een nacontrole bijkomende inbreuken worden vastgesteld bij voorleggen schema's.
