Keuringsverslag van een elektrische laagspanning- en zeer lage spanningsinstallatie

NIET CONFORM

Datum keuring: 14/04/2026

Straatnaam Lode de Boninghestraat
Huisnummer 5
Busnummer
Postcode 2170
Gemeente Merksem
Land België

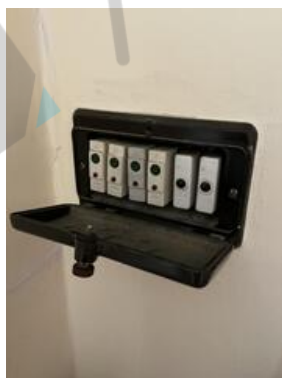
Afbeelding schakel- en verdeelbord:

I5.03 Het verdeelbord is niet makkelijk toegankelijk. (Boek 1 Onderafdeling 5.3.5.1.C.)

Penautomaten/zekeringen zitten vast. Borden openen niet mogelijk. Deze werden intern niet gecontroleerd

I5.10 De genaakbare, naakte onder spanning staande delen zijn onvoldoende afgeschermd. (Boek 1 Afdeling 5.1.4. en 4.2.2.3.)

I5.11 Niet gebruikte invoeringen van het verdeelbord zijn niet correct of onvoldoende afgedicht. (Boek 1 Afdeling 5.1.4. en 4.2.2.3.)
