## Keuringsverslag van een elektrische laagspanning- en zeer lage spanningsinstallatie

### NIET CONFORM

Straatnaam Lode de Boninghestraat  
Huisnummer 5  
Busnummer  
Postcode 2170  
Gemeente Merksem  
Land België

Controlebezoek van een oude huishoudelijke elektrische installatie van een wooneenheid bij verkoop op vraag van de verkoper volgens (KB 08/09/2019) - AREI Boek 1- 8.4.2. en 8.2.1. en 4.2.4.3.

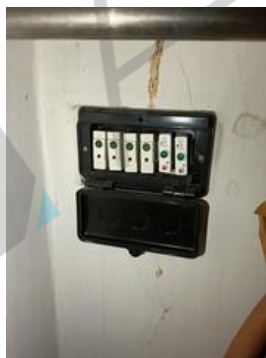
Afbeelding schakel- en verdeelbord:

15.03 Het verdeelbord is niet makkelijk toegankelijk. (Boek 1 Onderafdeling 5.3.5.1.C.)

Penautomaten/zekeringen zitten vast. Borden openen niet mogelijk. Deze werden intern niet gecontroleerd

15.10 De genaakbare, naakte onder spanning staande delen zijn onvoldoende afgeschermd. (Boek 1 Afdeling 5.1.4. en 4.2.2.3.)

15.11 Niet gebruikte invoeringen van het verdeelbord zijn niet correct of onvoldoende afgedicht. (Boek 1 Afdeling 5.1.4. en 4.2.2.3.)
