# Asbestinventarisatetest

Paternosterstraat 94, 3110 Rotselaar

Attestnummer : **20260727-000353.000**

Uitgegeven op : **27.07.2026**

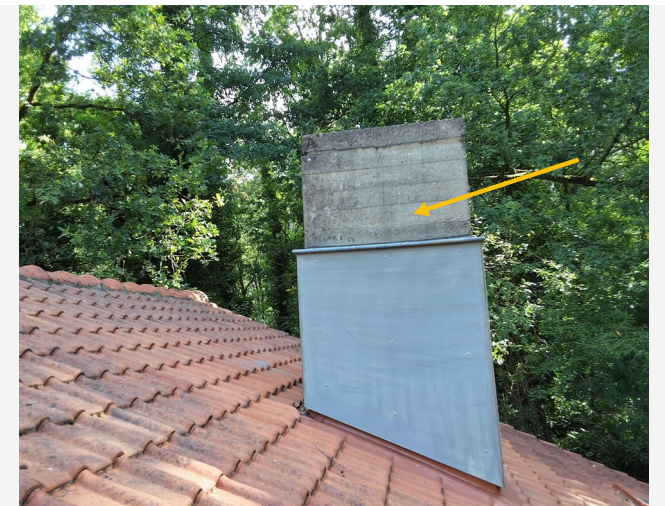
*Situeringsfoto*

**Reden:** Het te onderzoeken materiaal situeert zich hoger dan 3,50 m te rekenen vanaf een veilige ondergrond

**Uitleg van de asbestdeskundige:** De binnenkant van de schouw is niet waarneembaar. De schouw bevat binnenin mogelijk een asbestcement rookgaskanaal. Laat dit onderzoeken bij eventuele werken.

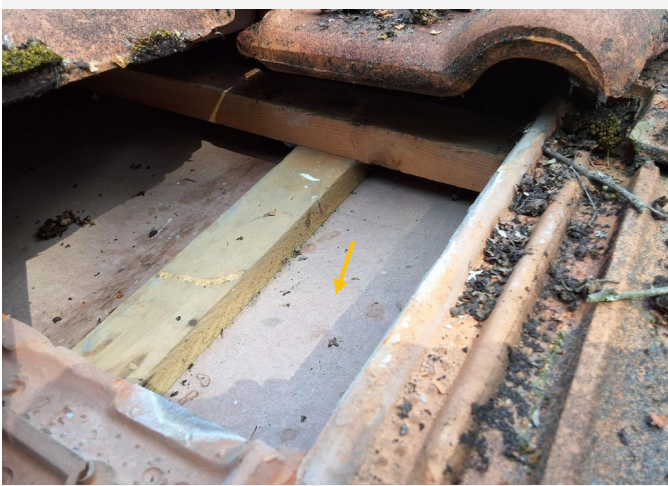
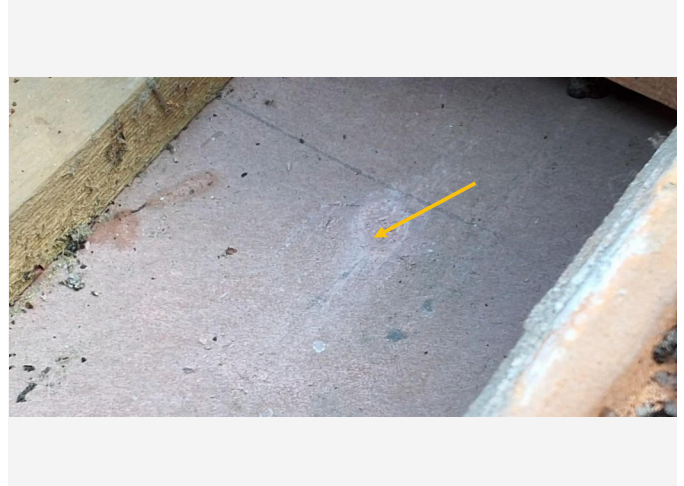
## Fiche 2: Onderdak

### Conclusie

Geen asbest

| # | Type | Referentie | Resultaat |
|---|---|---|---|
| 2.1 | Puntmonster | PM02 | Geen asbest |

| Beschrijving | Onderdak |
| Primaire drager | Schuin dak |
| Bindmiddel van materiaal | Cement |
| Hoeveelheid (oppervlakte - dikte - aantal) | • 25,00 m <sup>2</sup> - 4,00 cm - 1 stuk |

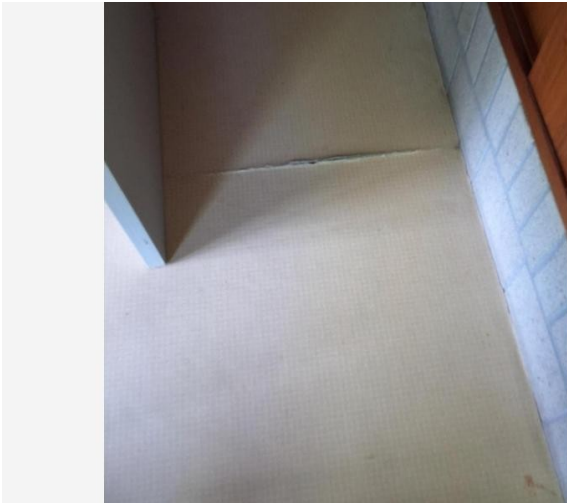
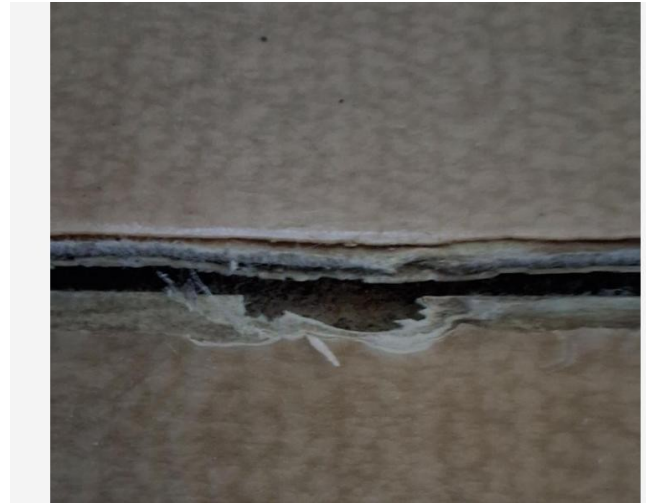
## Fiche 3: Vinyl

### Conclusie

Geen asbest

| # | Type | Referentie | Resultaat |
|---|---|---|---|
| 3.1 | Puntmonster | PM01 | Geen asbest |

| Beschrijving | Vinyl |
| Primaire drager | Vloer |
| Bindmiddel van materiaal | Karton - papier - viltachtig |
| Hoeveelheid (oppervlakte - aantal) | • 15,00 m <sup>2</sup> - 1 stuk |

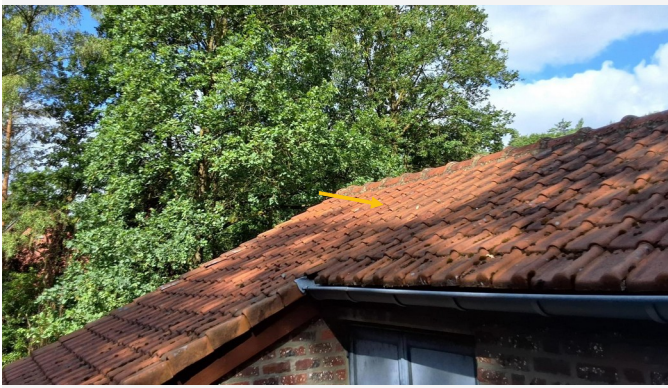
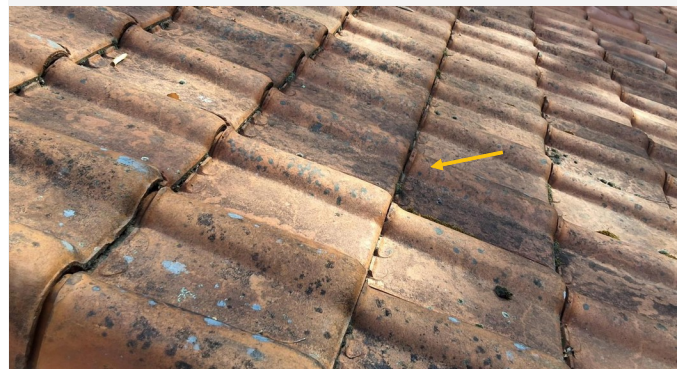
### Fiche 4: Dakbedekking bestaande uit pannen (niet verdacht)

| Beschrijving | Notitie | Terug te vinden op plannen |
|---|---|---|
| Fiche 4: Dakbedekking bestaande uit pannen (niet verdacht) | De dakbedekking is niet-asbestverdacht. | - |

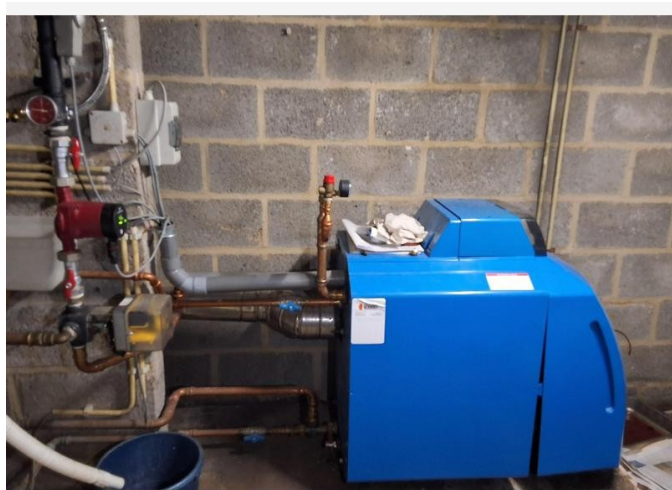
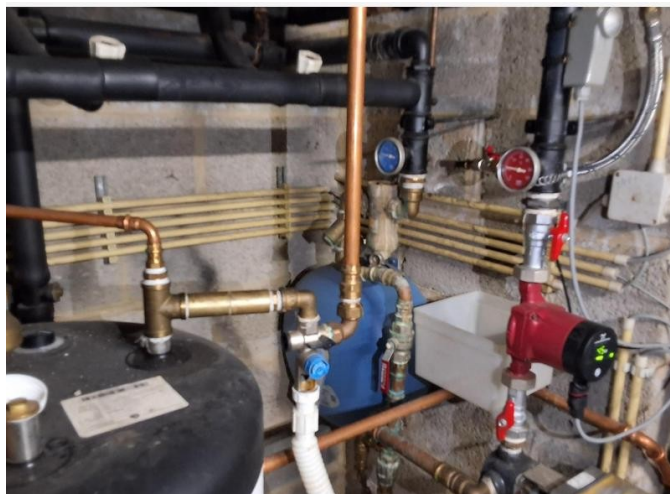
### Fiche 5: CV-ketel (niet-waarneembare materialen)

| Beschrijving | Notitie | Terug te vinden op plannen |
|---|---|---|
| Fiche 5: CV-ketel (niet-waarneembare materialen) | De CV-ketel bevat mogelijk asbestverdachte dichtingen en/of isolerend materiaal die niet waarneembaar zijn. | - |
