# Asbestinventarisatetest

Wildersedreef 1, 1910 Kampenhout

Attestnummer : 20230911-000052.000

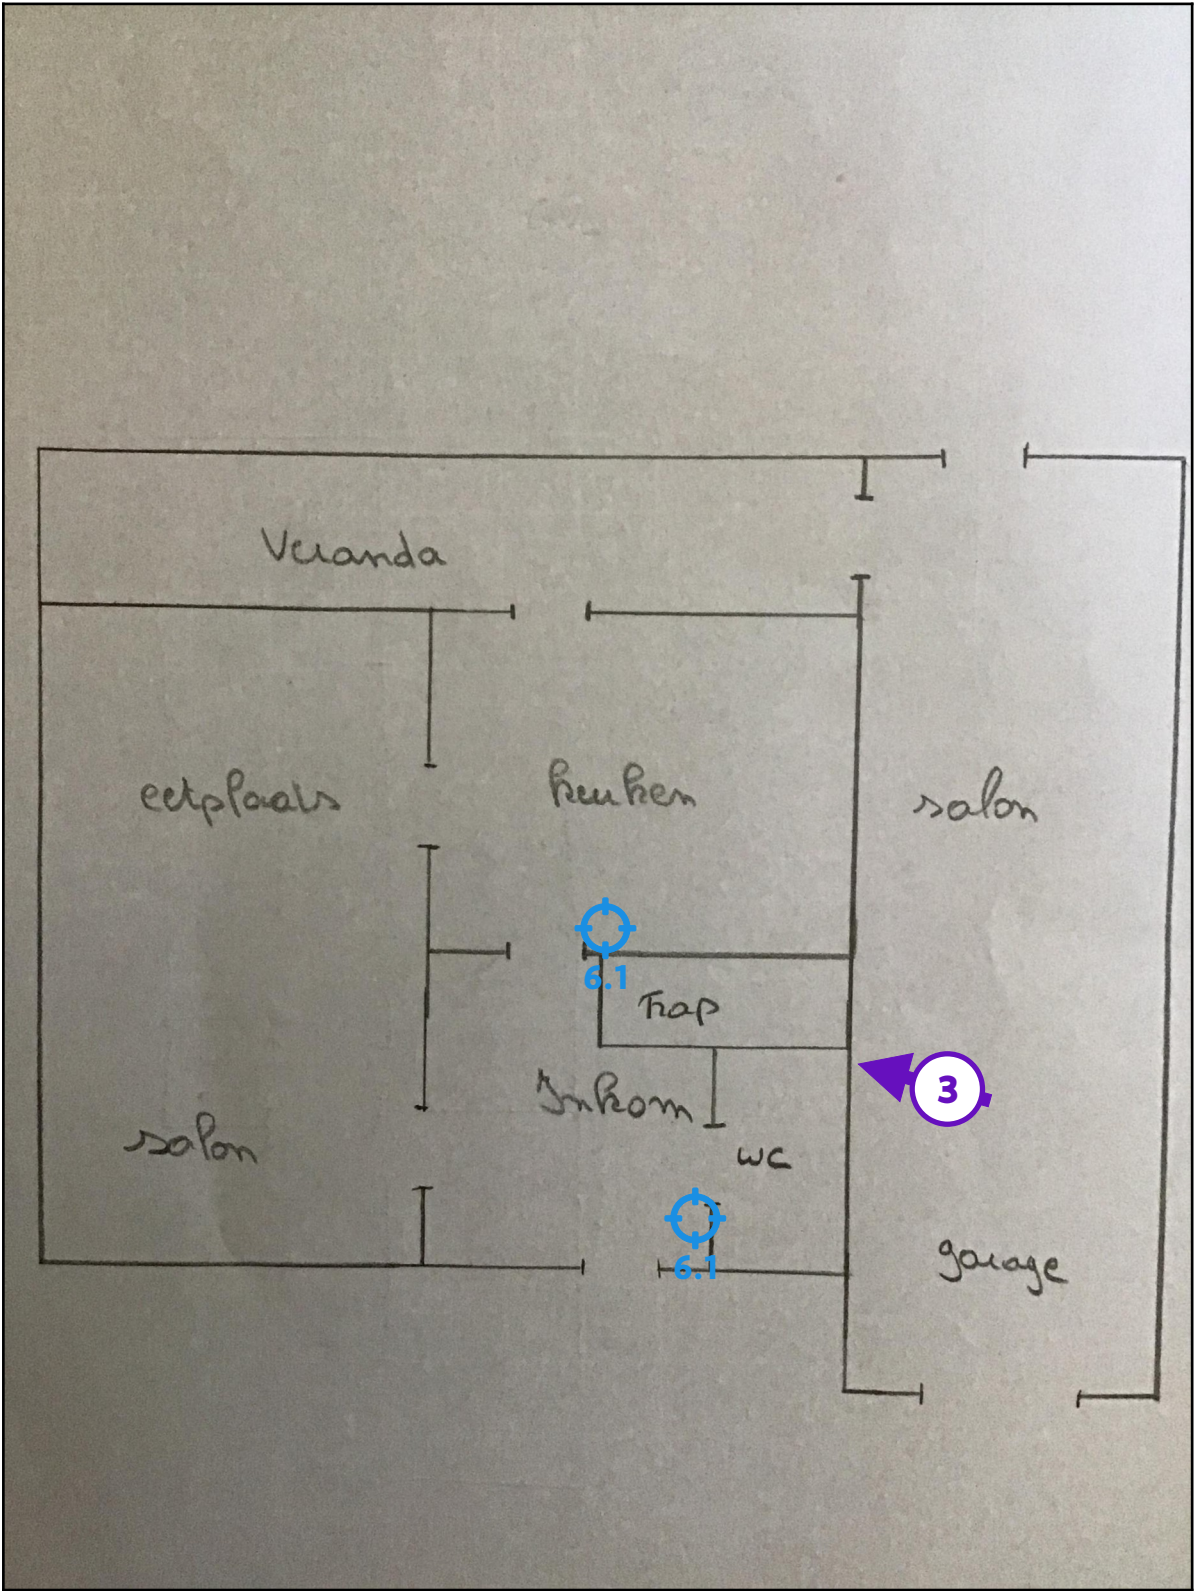
Plan 1.1: Gvl

| 3. Brander | Advies | - |
| 6. plaaster muur | Geen asbest | - |

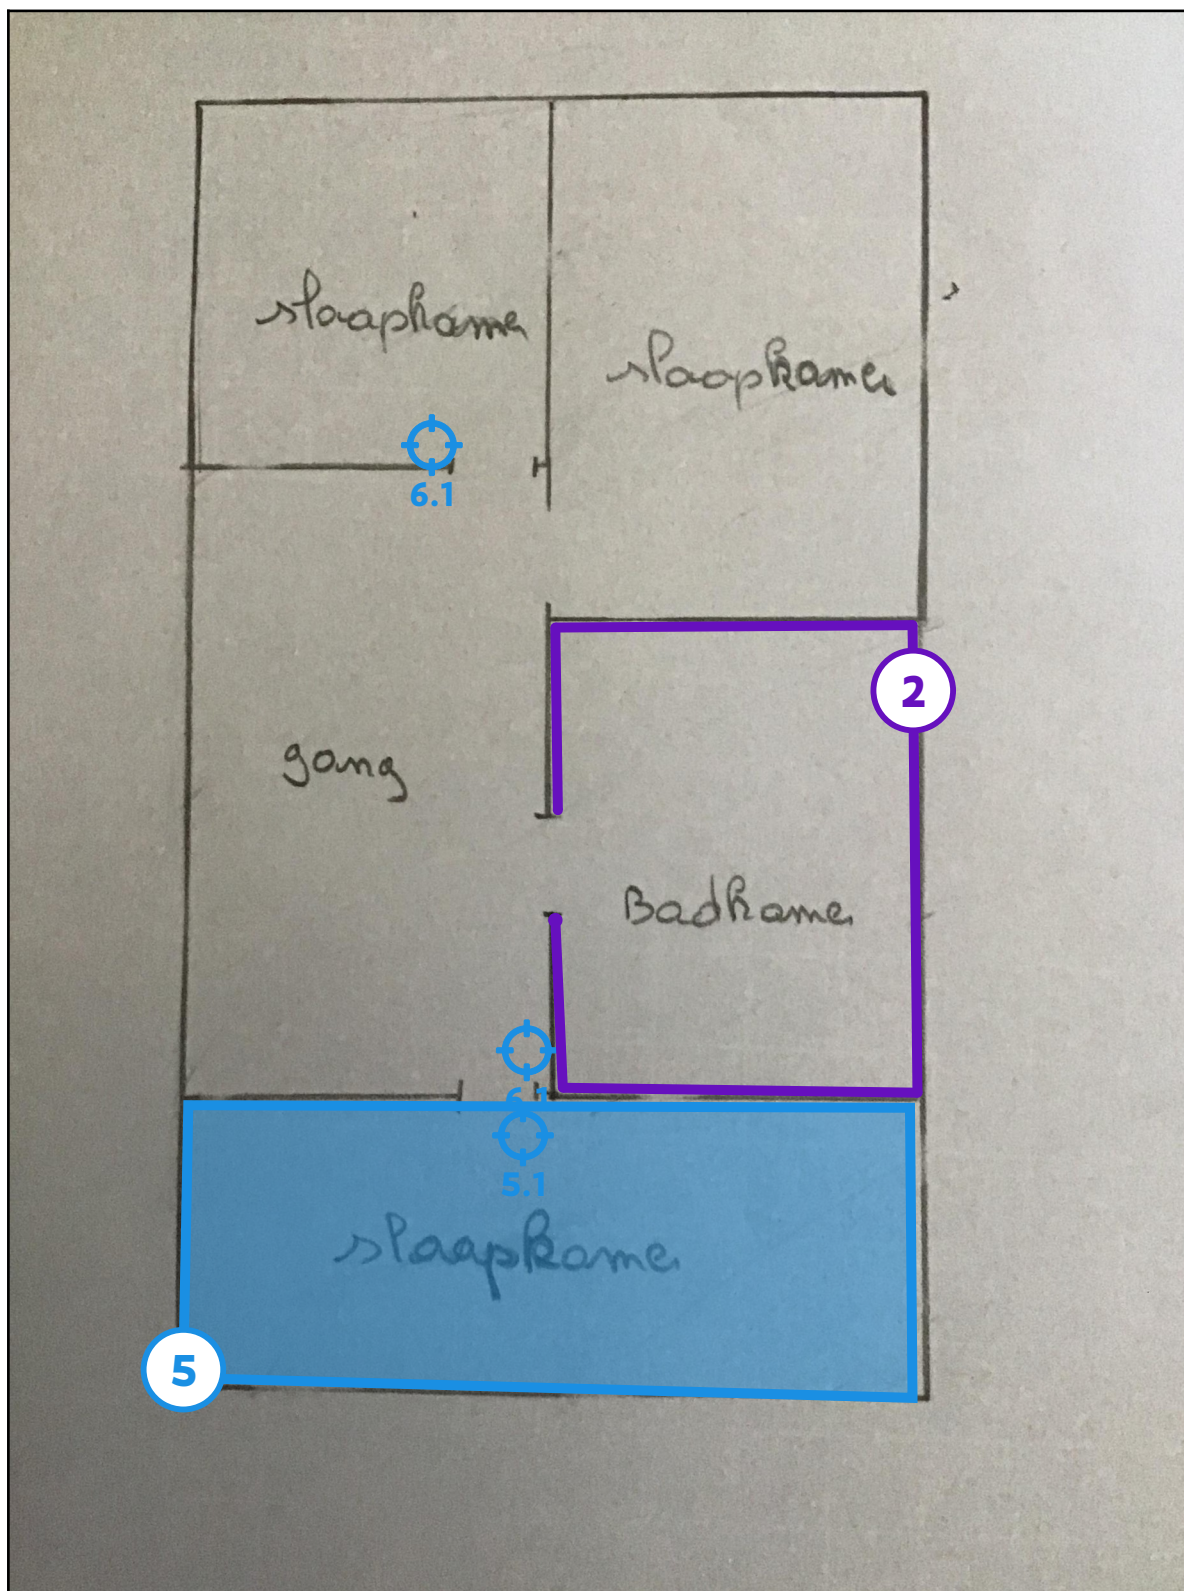
## Plan 1.2: 1ste

| 2. tegels badkamer | Advies | - |
| 5. Vloerzeil | Geen asbest | - |
| 6. plaaster muur | Geen asbest | - |

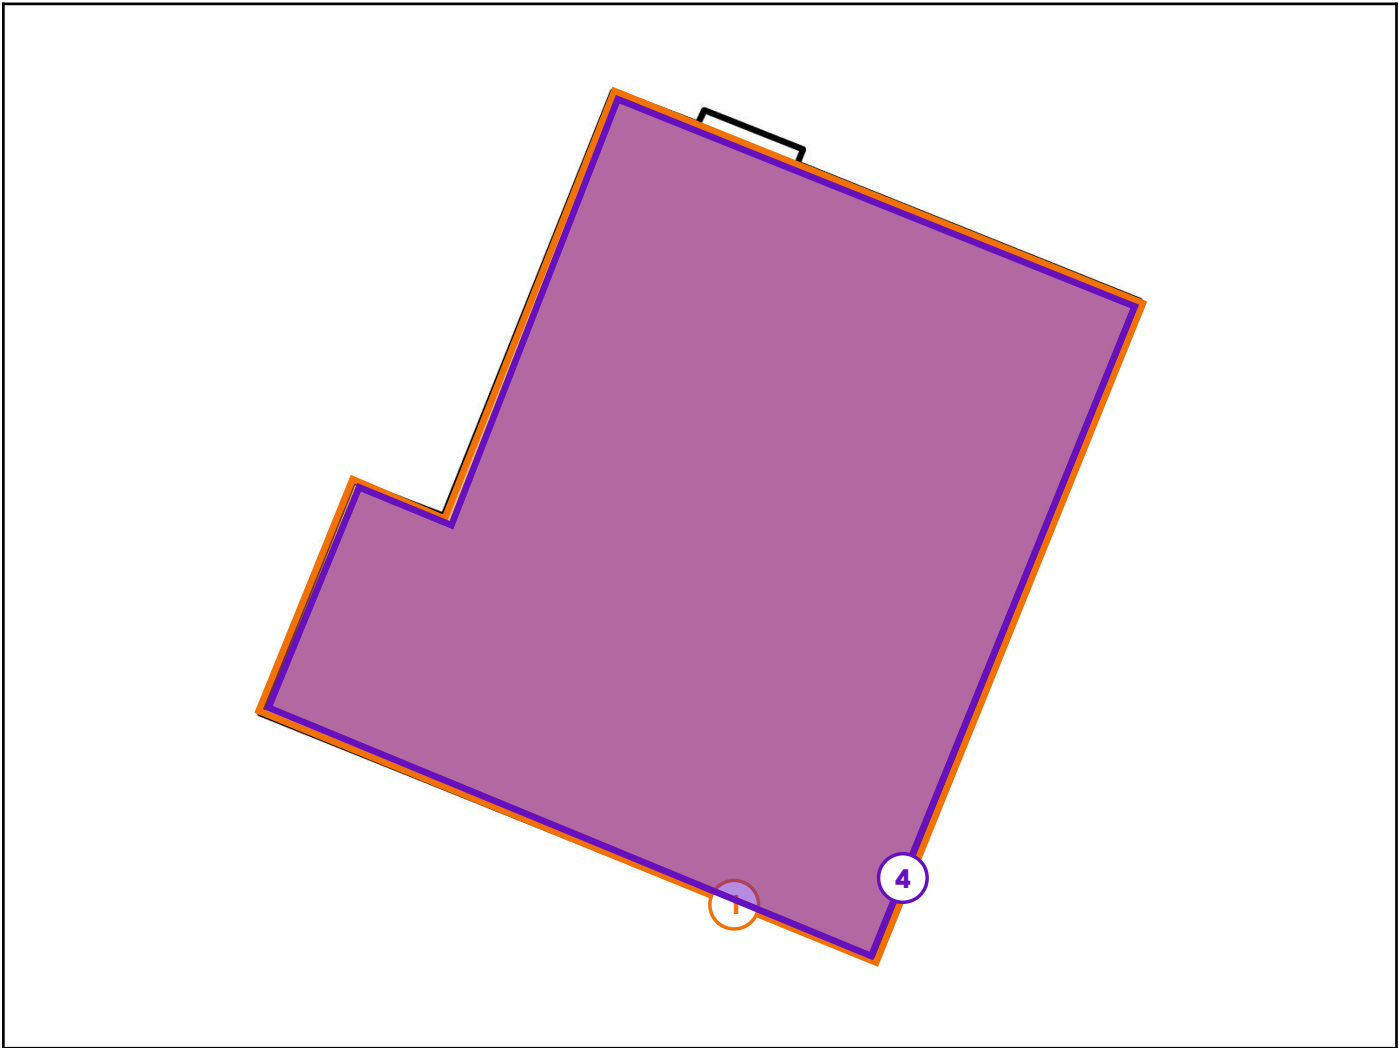
# Plan 1.3: Hoofdgebouw dak

| Beschrijving | Type | Actie |
|---|---|---|
| 1. hoofddak | Asbestmateriaal | Verwijderen |
| 4. onderdak | Advies | - |

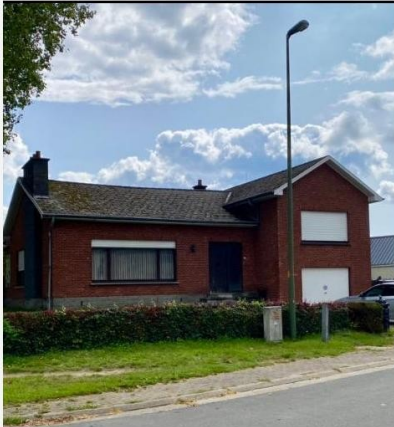
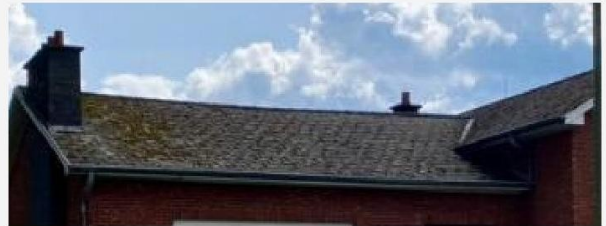
Overzichtsfoto

Detailfoto

| Eindbeoordeling materiaalrisico | Verhoogd materiaalrisico en/of verhoogde kans op vezelvrijgave |

| Asbestsoort (vezeltype) | Crocidoliet aanwezig |
| Asbestconcentratie | Laag (< 50%) |

| Toestand van het materiaal | Matig beschadigd, matig verweerd |

| Beschrijving | hoofddak |
| Asbestmateriaal | Dak- en gevelbekleding - Lei, shingle |
| Hoeveelheid (oppervlakte - aantal) | <ul style="list-style-type: none"> <li>• 220,00 m<sup>2</sup> - 1 stuk</li> </ul> |

Het asbestmateriaal valt onder de mijlpaal van 2034.

- Verwijder dit asbestmateriaal zo snel mogelijk. Volg de toestand goed op.

- Eenvoudige handelingen: mag via doe-het-zelf of door werknemer(s) met opleidingsattest eenvoudige handelingen  
Asbestverdacht

De verwijdering van het materiaal moet met de nodige zorg en veiligheidsvoorzieningen gebeuren.

1. leien mogen niet breken of beschadigd worden (nooit gooien of breken)
2. besproei de leien met speciaal fixeermiddel (per keer +- 5m<sup>2</sup>)
3. bevestigingsnagel lei losmaken d.m.v. klauwhamer met blokje hout eronder  
om beschadiging te vermijden
4. leien één voor één losmaken
5. leien één voor één voorzichtig stapelen in een asbestafvalzak (niet breken)
6. met het asbestafval kunt u terecht op het recyclagepark of bij een geregistreerde .  
asbestinzamelaar.

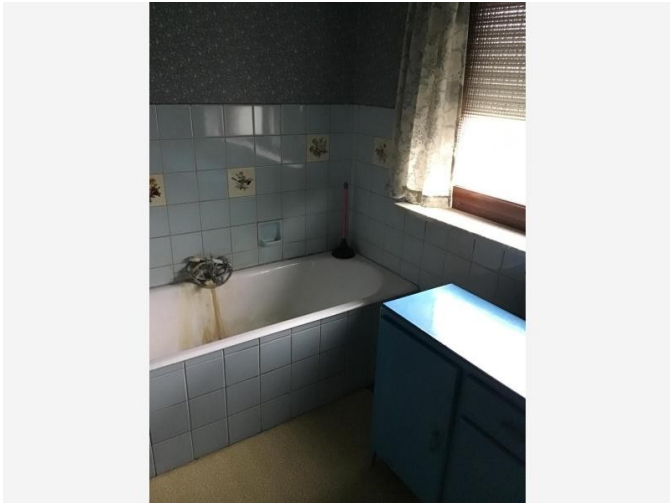
#### 2.1 Tegellijm en tegels

De muurtegels waren in goede staat en er was geen beschadiging vast te stellen.

In de periode dat deze woning werd gebouwd, werd frequent asbestverdachte tegellijm gebruikt.

Bij verwijdering muurtegels is het raadzaam de nodige beschermingsmiddelen te dragen om alle risico uit te sluiten.

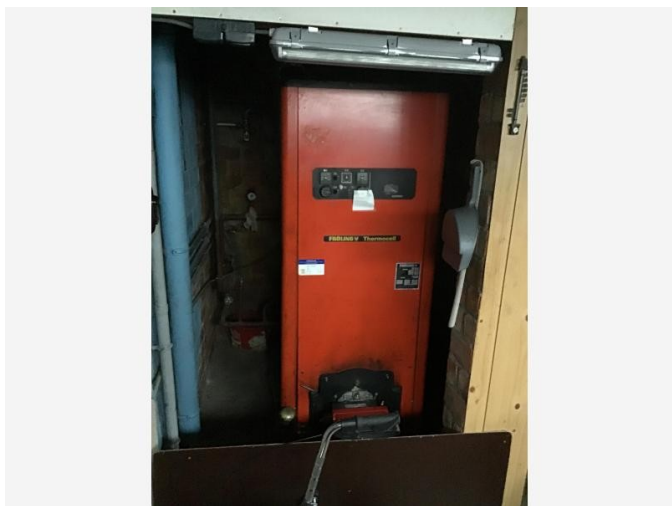
in deze periode werden er asbest houdende onderdelen gebruikt in branders.

deze mogen verwijderd worden door een persoon niet erkend voor het verwijderen van asbest materialen.

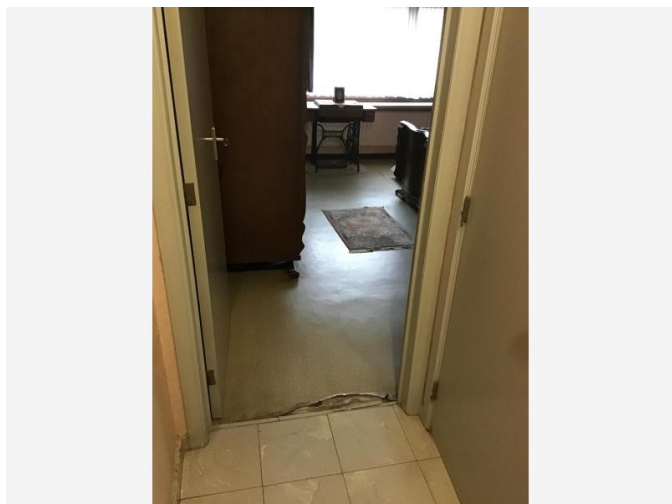
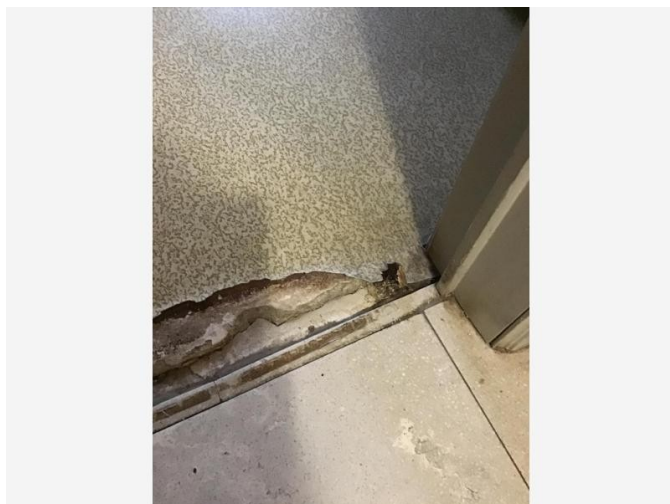
## Fiche 5: Vloerzeil

Overzichtsfoto

Detailfoto

Geen asbest

| # | Type | Referentie | Resultaat |
|---|---|---|---|
| 5.1 | Puntmonster | Vloerzeil | Geen asbest |

| Beschrijving | Vloerzeil |
| Bindmiddel van materiaal | Karton - papier - viltachtig |

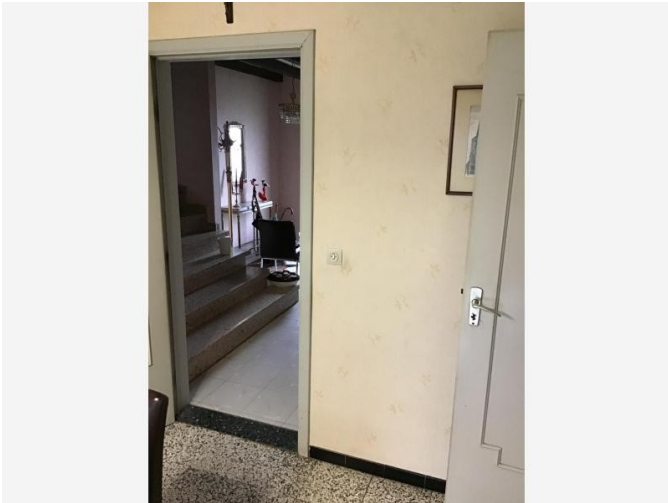
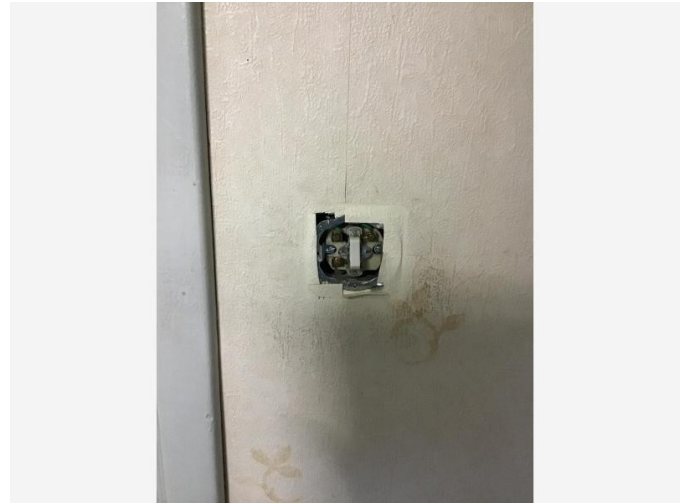
## Fiche 6: plaaster muur

Overzichtsfoto

Detailfoto

Geen asbest

| # | Type | Referentie | Resultaat |
|---|---|---|---|
| 6.1 | Mengmonster | MM01 | Geen asbest |

| Beschrijving | plaaster muur |

| Bindmiddel van materiaal | Gips - kalk |
