# Asbestinventarisatetest

Mergelstraat 1, 3078 Kortenberg

Attestnummer : **20260714-000497.000**

Uitgegeven op : **14.07.2026**

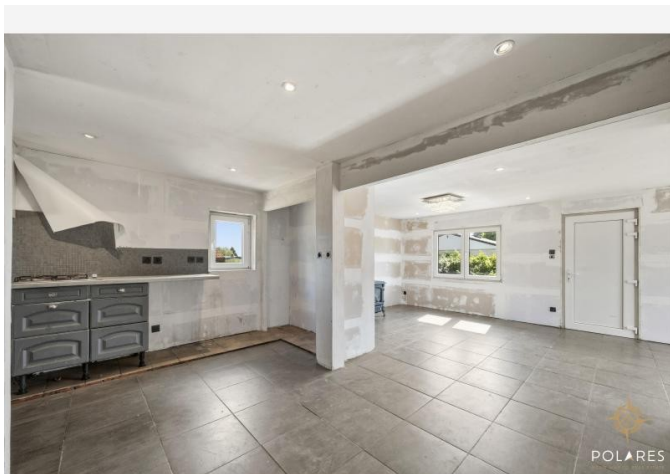
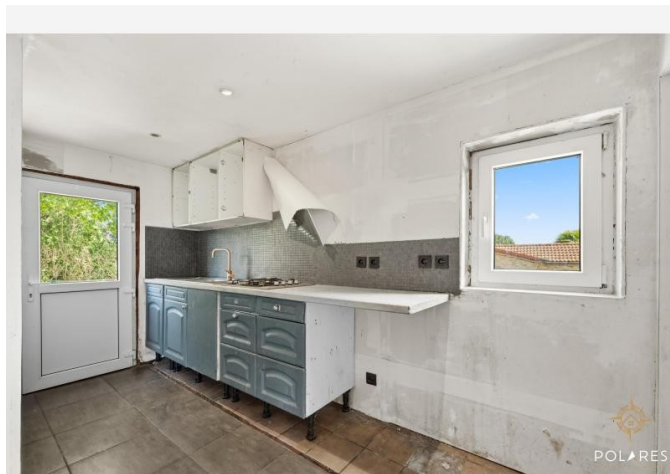
# Fiche 1: Plafonds en muren bestaande uit voorzetpanelen

De plafonds en muren werden afgewerkt met niet-asbestverdachte voorzetpanelen die inspectie van de bedekte structuur (opbouw, pleisterwerk) verhinderen.

| Basis voor advies | De asbestdeskundige beoordeelt het materiaal als niet-asbestverdacht. |
| Primaire drager | Plafond |

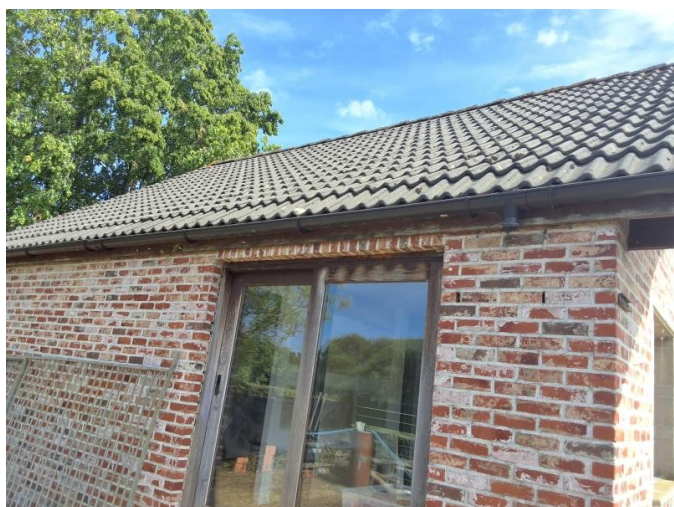
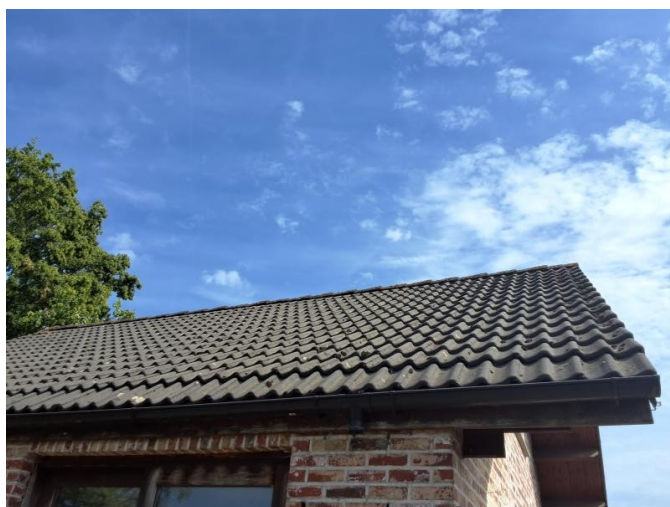
### Fiche 2: Dakbedekking bestaande uit pannen (niet verdacht)

| Beschrijving | Notitie | Terug te vinden op plannen |
|---|---|---|
| Fiche 2: Dakbedekking bestaande uit pannen (niet verdacht) | De dakbedekking is niet-asbestverdacht. | - |

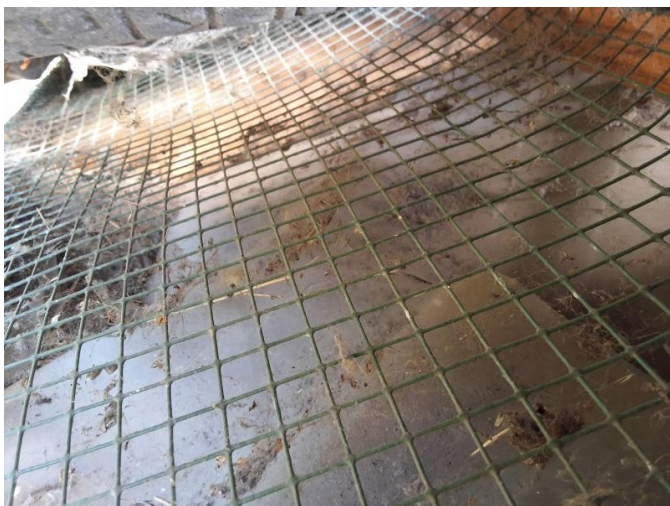
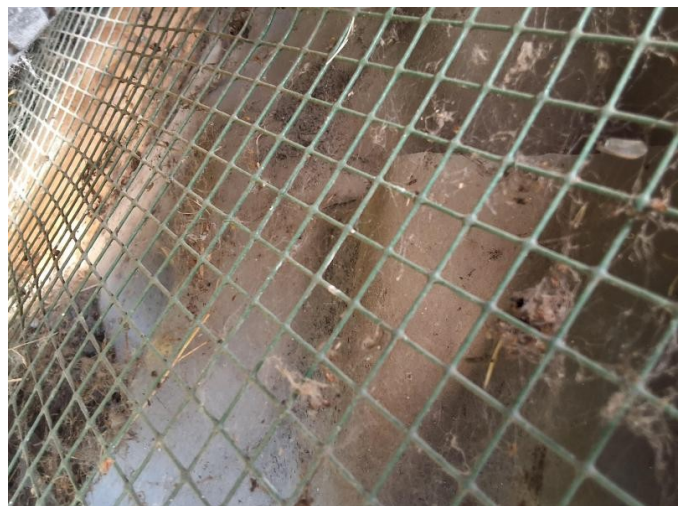
### Fiche 3: Onderdak (niet waarneembaar)

| Beschrijving | Notitie | Terug te vinden op plannen |
|---|---|---|
| Fiche 3: Onderdak (niet waarneembaar) | Het onderdak is niet waarneembaar. Bij werken, controleer een mogelijk verdacht onderdak op de aanwezigheid van asbest. | - |

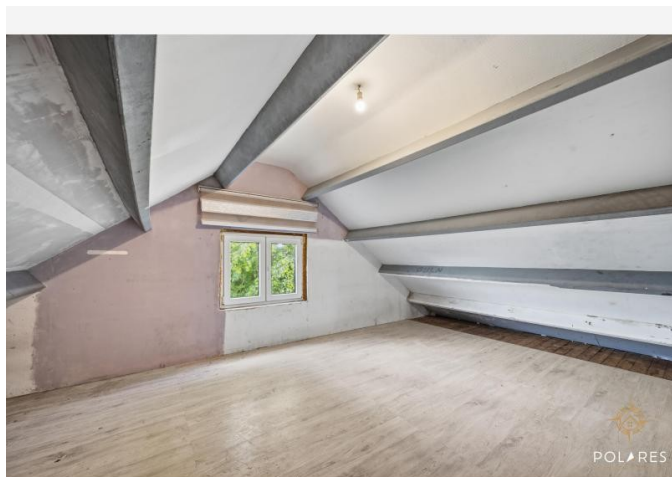
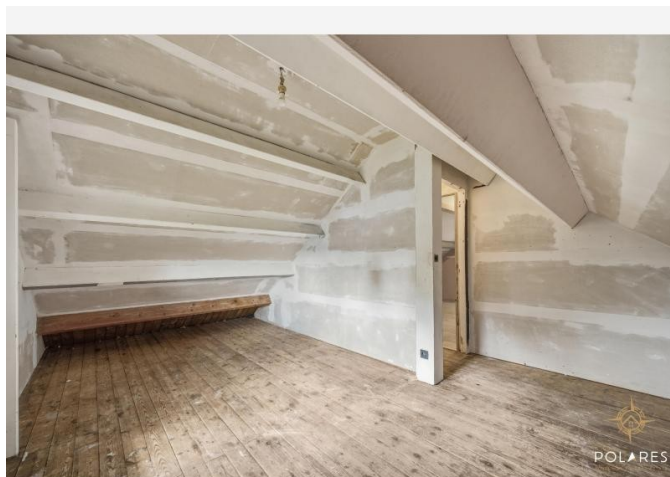
### Fiche 9: Pleisterwerk (niet aanwezig)

| Beschrijving | Notitie | Terug te vinden op plannen |
|---|---|---|
| Fiche 9: Pleisterwerk (niet aanwezig) | Er is geen pleisterwerk waarneembaar op de inspectielocatie. | - |
