## Keuringsverslag van een elektrische laagspanning- en zeer lage spanningsinstallatie

### NIET CONFORM

Straatnaam Dorpstraat  
Huisnummer 15  
Busnummer  
Postcode 3040  
Gemeente HULDENBERG  
Land België

Gelijkvormigheidscontrole van een nieuwe huishoudelijke installatie volgens (KB 08/09/2019) - AREI Boek 1 - 6.4. en 4.2.4.3.

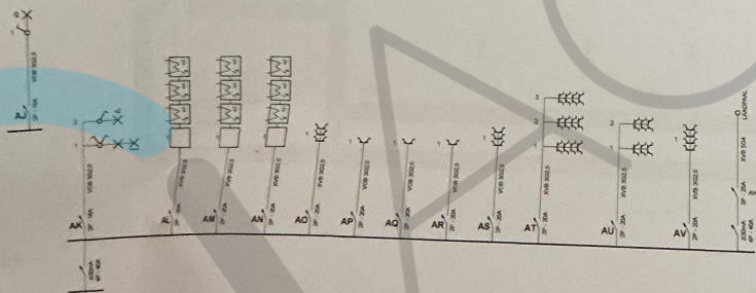
**p. 7/7**  
**Situatieschema**  
3 x 230V ~ 50Hz

- I1.04 Situatieschema van de installatie komt niet overeen met de werkelijkheid. (Boek 1 Afdeling 2.12 - 2.13 en 3.1.2)
- I12.01 De externe invloedsfactoren werden ons niet schriftelijk meegedeeld en konden ter plaatse niet worden vastgesteld in het bijzijn van de beheerder of zijn afgevaardigde. (Boek 1 Afdeling 5.1.4. & 9.1.6.)Voor de praktijk
