# Asbestinventarisatetest

Daverlostraat 170/98, 8310 Brugge

Attestnummer : 20260212-000384.000

Uitgegeven op : 12.02.2026

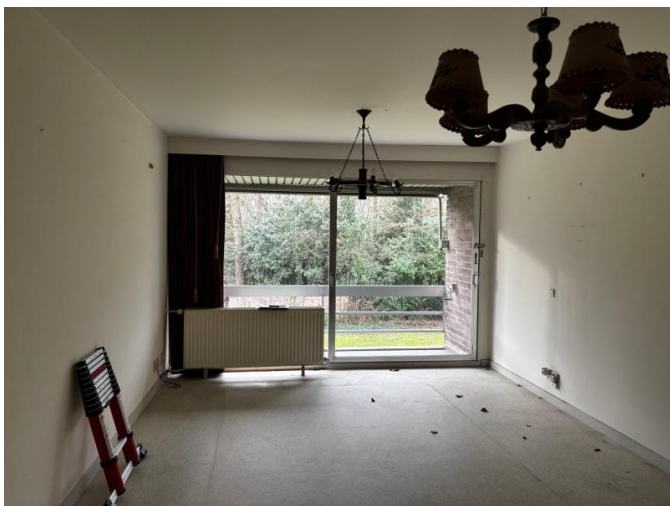
## Fiche 4: Pleisterwerk wanden

Geen asbest

#	Type	Referentie	Resultaat
4.1	Mengmonster	MM1	Geen asbest

<b>Beschrijving</b>	Pleisterwerk wanden
<b>Omgeving</b>	Binnen
<b>Primaire drager</b>	Binnenwand
<b>Bindmiddel van materiaal</b>	Gips - kalk
<b>Gebondenheid op basis van bindmiddel</b>	Niet-hechtgebonden
<b>Hoeveelheid (oppervlakte - dikte - aantal)</b>	• 62,00 m <sup>2</sup> - 1,00 cm - 1 stuk
<b>Totaal volume</b>	0,62 m <sup>3</sup>
<b>Identificatiemethode</b>	Een monstername door de asbestdeskundige met laboanalyse door een asbestlabo.
<b>Destructieve handeling voor identificatie</b>	Nee
<b>Opmerking</b>	De hoeveelheid is een zo nauwkeurig mogelijke opmeting. Hieraan kunnen evenwel geen rechten worden ontleend. Waar mogelijk, wordt staalname uitgevoerd conform het inspectieprotocol: in een droge ruimte zoals een slaapkamer, in een natte ruimte zoals een keuken of badkamer, in een traphal en in een stookruimte.
