# Asbestinventarisatetest

Lindelei 76/B2, 2620 Hemiksem

Attestnummer : **20250825-000342.000**

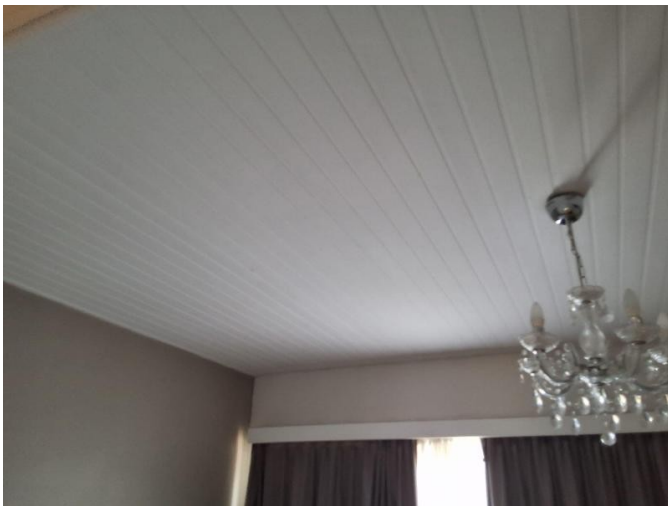
Vrije foto

De plafonds werden afgewerkt met niet-asbestverdachte voorzetpanelen die inspectie van de bedekte structuur (opbouw, pleisterwerk) verhinderen.

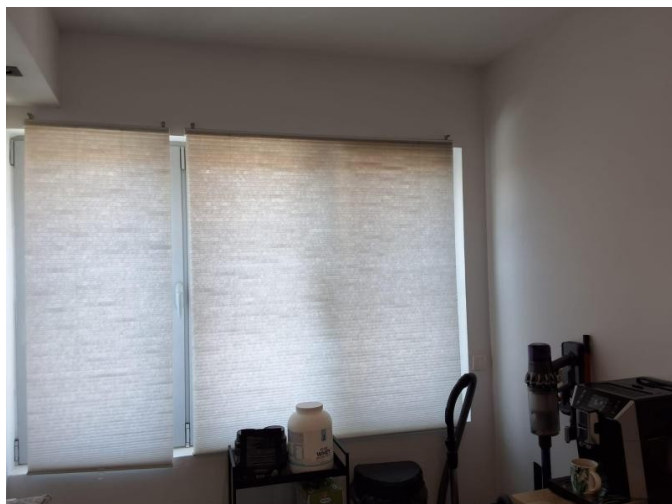
## Fiche 2: Pleisterwerk wanden

Overzichtsfoto

Detailfoto

Geen asbest

| # | Type | Referentie | Resultaat |
|---|---|---|---|
| 2.1 | Mengmonster | MM01 | Geen asbest |

| Beschrijving | Pleisterwerk wanden |
| Bindmiddel van materiaal | Gips - kalk |
| Gebondenheid op basis van bindmiddel | Niet-hechtgebonden |
| Hoeveelheid (oppervlakte - dikte - aantal) | • 150,00 m <sup>2</sup> - 1,00 cm - 1 stuk |
