# Verkoopdossier

**Belgiëlaan 10, 9070 Destelbergen**

# Energieprestatiecertificaat

## Geïnspecteerde zones

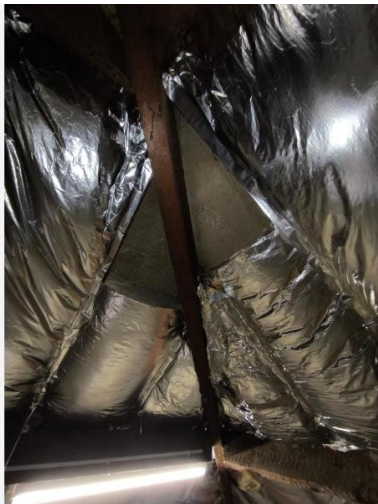
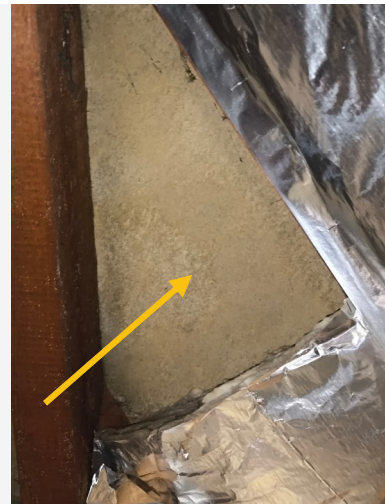
| Opmerking | <p>Er werd een staal genomen aan een uitstekend stuk waardoor de waterdichtheid van de dakbedekking niet in het gedrang komt.</p> <p>De vermelde oppervlaktes, diktes en volumes betreffen een beredeneerde schatting. Er worden geen rechten verleend aan deze oppervlaktes/diktes/volumes.</p> |

Overzichtsfoto

Detailfoto

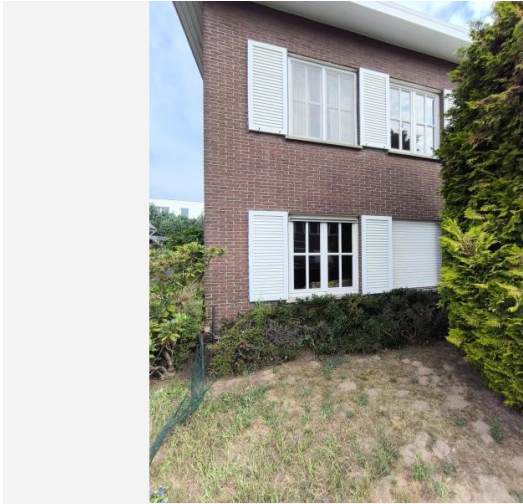
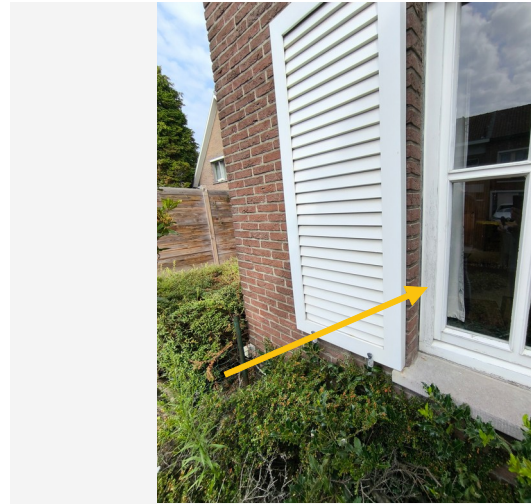
## Fiche 5: Kit 2 kozijn-muur (met staalname) houten raam

Asbestmateriaal

Overzichtsfoto

Detailfoto

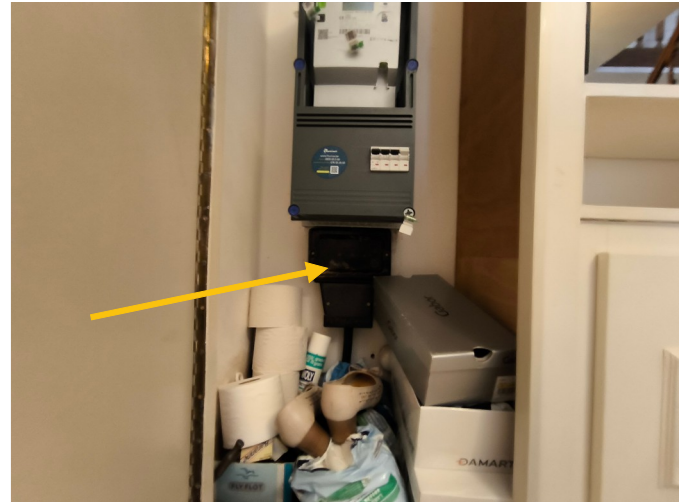
## Fiche 6: Bakeliet toep.(schakelaars-stopcontact.-verdeel dozen-radiator knoppen)

Asbestmateriaal

- Eenvoudige handelingen: mag via doe-het-zelf of door werknemer(s) met opleidingsattest eenvoudige handelingen  
Schakelaars, stopcontacten en andere gelijkaardige toepassingen kunnen eenvoudig losgeschroefd worden --> EH doe-het-zelf. Afgesloten of verzegelde kast --> EH opgeleid techniek personeel 8u basisopleiding asbest. Voor elektrische infrastructuur en uitrusting dient u vooraleer men deze toepassing gaat bevochtigen de elektriciteit af te sluiten (zoniet elektrocutie-/brandgevaar). standaard dragen van de nodige wegwerp beschermingsmiddelen FFP 3 masker , handschoenen en tyvec CAT III type 5-6 , afspoelbaar schoeisel Losschroeven en dubbel verpakken in plastic , sluit luchtdicht af en breng dit als hechtgebonden afval naar een plaatselijk containerpark. Voor hechtgebonden toepassingen: Bij verwijdering door doe-het-zelf moet men dit afval dubbel en luchtdicht verpakt aandienen bij het gemeentelijk recyclagepark. Men raadpleegt best op voorhand de voorwaarden van het recyclagepark.

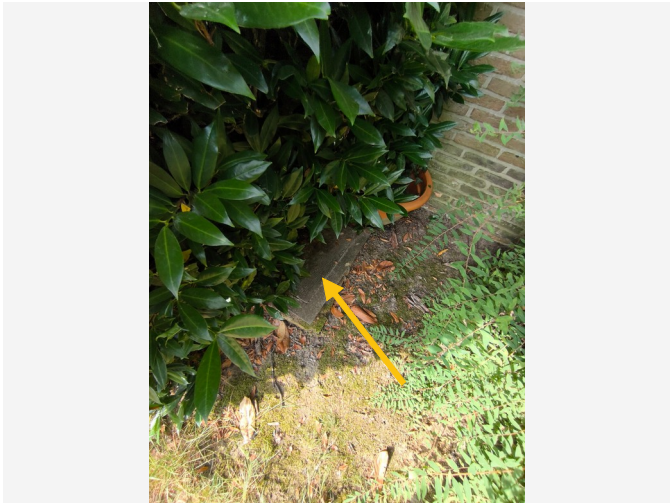
- Plan 1.16: woning dakplan

*Situeringsfoto*

Voor verwijdering het slib extra bevochtigen of fixeren om stof te voorkomen , niet breken om stof te beperken .

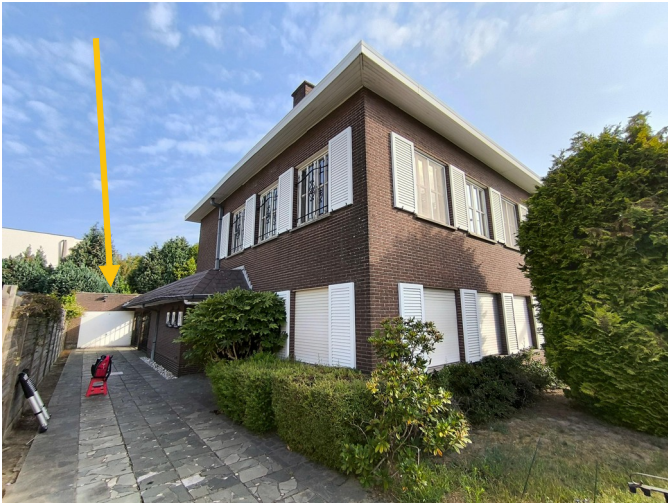
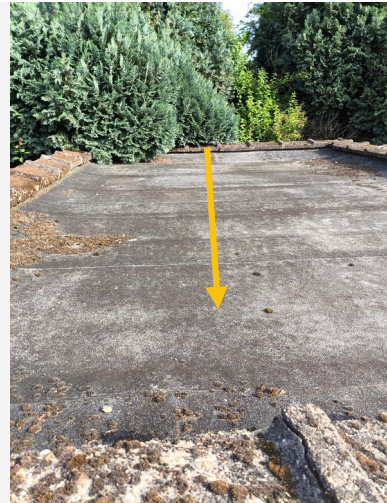
## Fiche 14: Roofing dak 4 (met staalname)

Geen asbest

Overzichtsfoto

Detailfoto

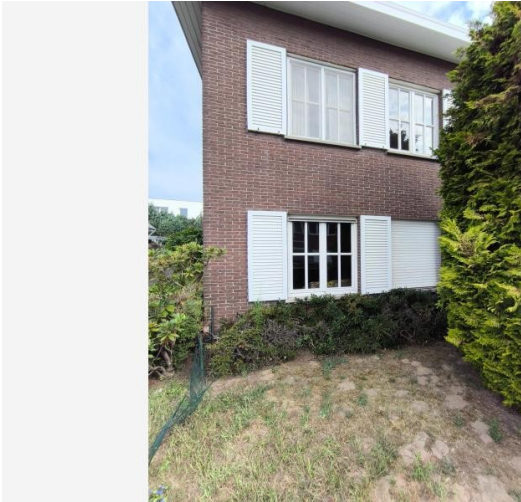
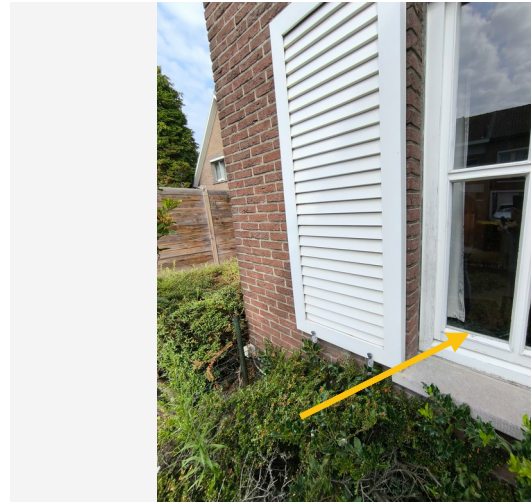
## Fiche 19: Kit 1 kozijn-glas (met staalname) houten raam

Geen asbest

Overzichtsfoto

Detailfoto

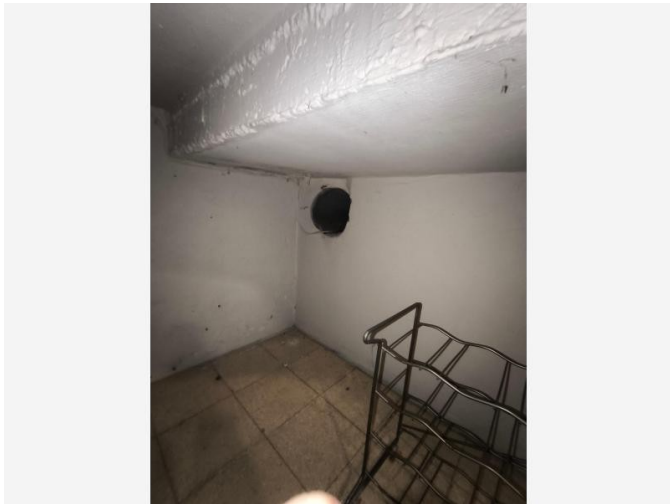
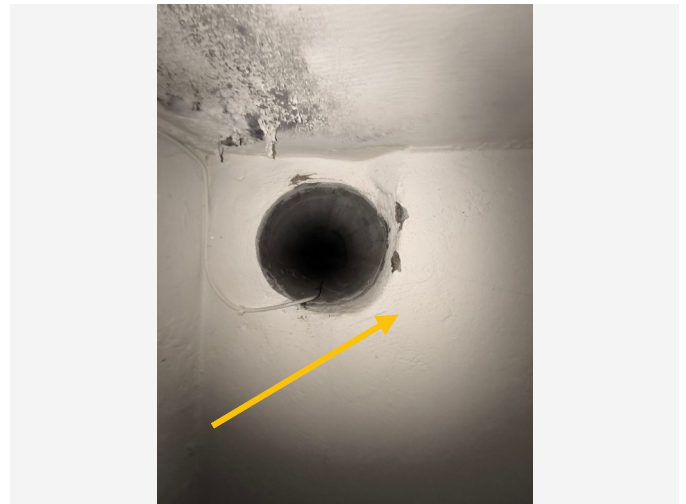
## Fiche 20: Cementering binnentoepassing (met staalname)

Geen asbest

Overzichtsfoto

Detailfoto

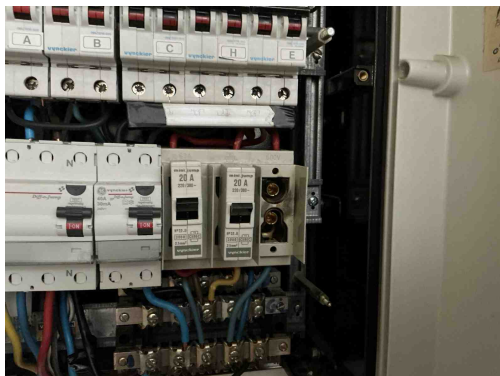
Inbreuk(en):

**B30** - De houder van de beveiliging in een huishoudelijke ruimte is niet voorzien van aangepaste kalibreerelementen (Boek1: 5.3.5.5).

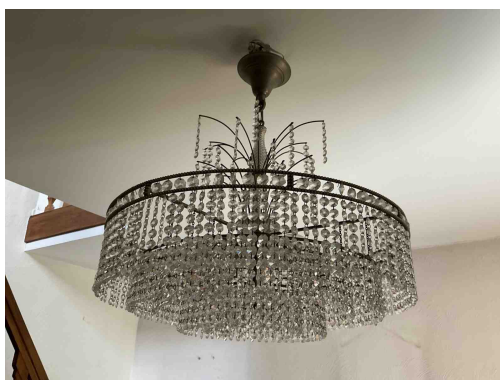
Inbreuk(en):

Klasse 0 toestel verboden

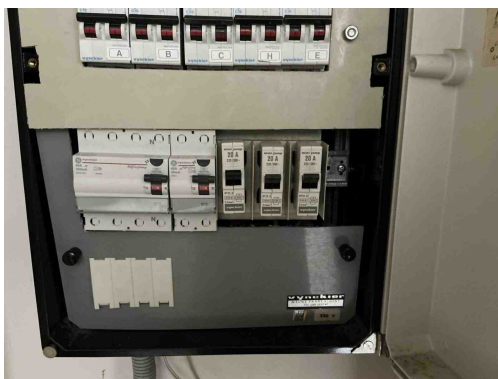
Inbreuk(en):

**B06** - Het elektrisch verdeelbord heeft niet de minimale beschermingsgraad IPXX-B in een gewone ruimte (Boek 1: 4.2.2.3).

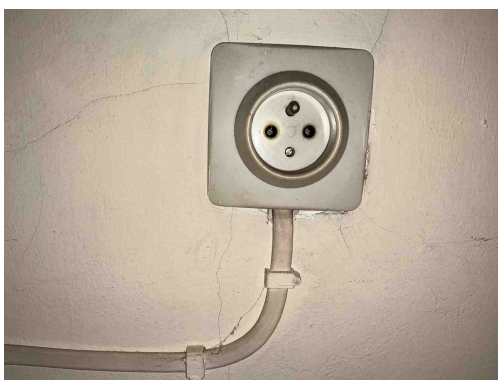
Inbreuk(en):

**T11** - De contactdozen waarvan de toegekende stroomsterkte maximaal 16A en de toegekende spanning maximaal 250V bedraagt en niet bedoeld zijn voor de voeding van een of meerdere verbruikstoestellen voor een specifiek doel en niet geplaatst zijn in of op schakel- en verdeelborden, beschikken niet of IPXX-D (incl. gemeenschappelijke delen residentieel geheel) (Boek 1: 4.2.2.3/5.3.5.2).
