# Asbestinventarisatetest

Schoolstraat 21, 3090 Overijse

Attestnummer : **20250822-000028.000**

Uitgegeven op : **22.08.2025**

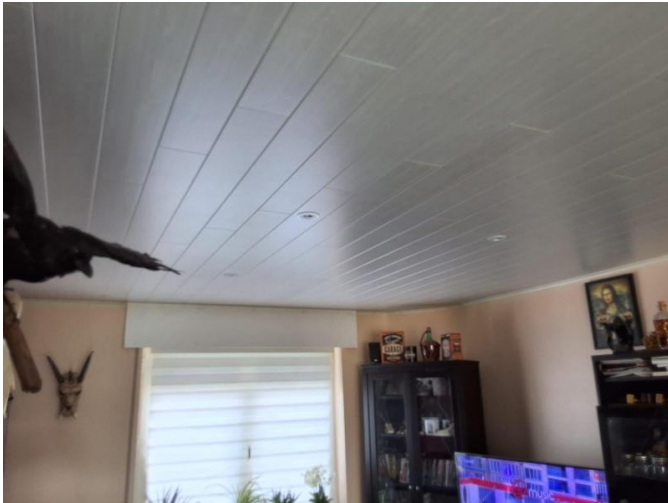
Vrije foto

De plafonds werden afgewerkt met niet-asbestverdachte voorzetpanelen die inspectie van de bedekte structuur (opbouw, pleisterwerk) verhinderen.

| Primaire drager | Plafond |

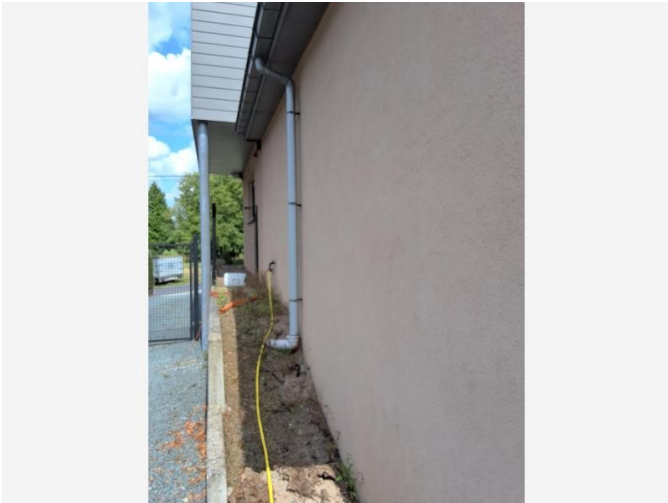
## Fiche 2: Crepi gevels

Geen asbest

| # | Type | Referentie | Resultaat |
|---|---|---|---|
| 2.1 | Puntmonster | PM01 | Geen asbest |

| Beschrijving | Crepi gevels |
| Bindmiddel van materiaal | Gips - kalk |
| Gebondenheid op basis van bindmiddel | Niet-hechtgebonden |
| Hoeveelheid (oppervlakte - dikte - aantal) | • 100,00 m <sup>2</sup> - 1,00 cm - 1 stuk |

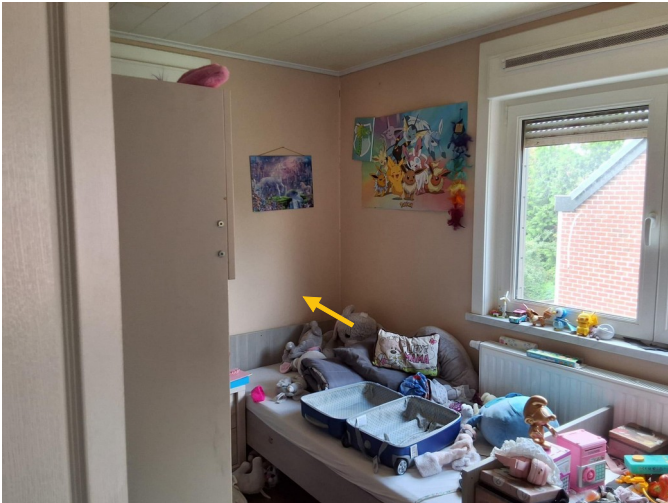
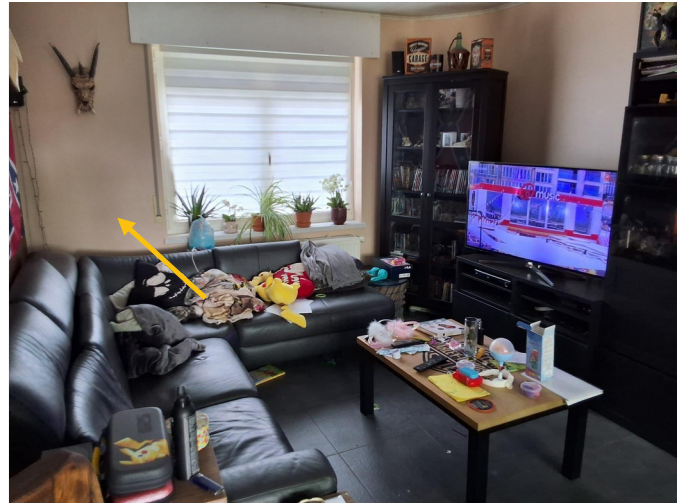
## Fiche 3: Pleisterwerk wanden

Geen asbest

| Beschrijving | Pleisterwerk wanden |
| Bindmiddel van materiaal | Gips - kalk |
| Gebondenheid op basis van bindmiddel | Niet-hechtgebonden |
| Hoeveelheid (oppervlakte - dikte - aantal) | • 300,00 m <sup>2</sup> - 1,00 cm - 1 stuk |
