# Verkoopdossier

## Poeldendries 5, 9850 Landegem

# Energieprestatiecertificaat

Poeldendries 5, 9850 Deinze

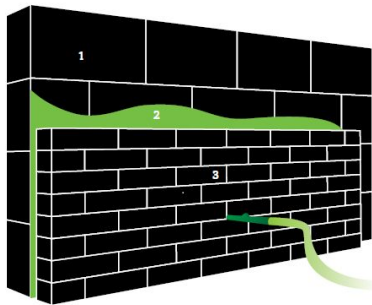
1. Dragende muur | 2. Ingeblazen isolatie | 3. Gevelsteen / gevelbekleding

Na-isolatie van de spouw moet gebeuren door een gecertificeerde aannemer. Een 5 cm brede spouw isoleren is vaak niet genoeg om de energiedoelstelling van 0,24 W/(m<sup>2</sup>K) te halen. Combineer de isolatie van de spouw met isolatie aan de binnen of buitenkant van de muren.

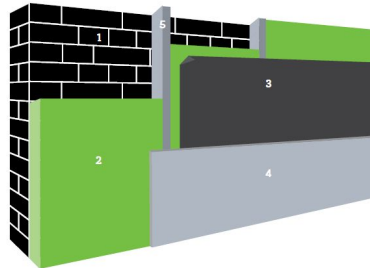
1. Buitenmuur | 2. Isolatie | 3. Vochtschermbekleding | 4. Afwerkingslaag | 5. Stijl- en regelwerk (optioneel)

Dat kan door een extra buitenmuur met een geïsoleerde spouw op te trekken of door isolatiemateriaal aan te brengen met daarop een bepleistering of een nieuwe gevelbekleding.

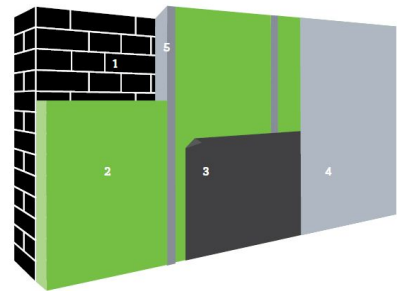
1. Buitengevel | 2. Isolatie | 3. Dampschermbekleding | 4. Binnenafwerking | 5. Stijl- en regelwerk (optioneel)

Isolatieplaten kunnen rechtstreeks op de bestaande muur bevestigd worden of een structuur in hout of metaal kan opgevuld worden met isolatie ('voorzetswandsysteem'). Binnenisolatie is een delicaat werk. Vraag advies aan een vakman of laat het uitvoeren door een gecertificeerd aannemer.

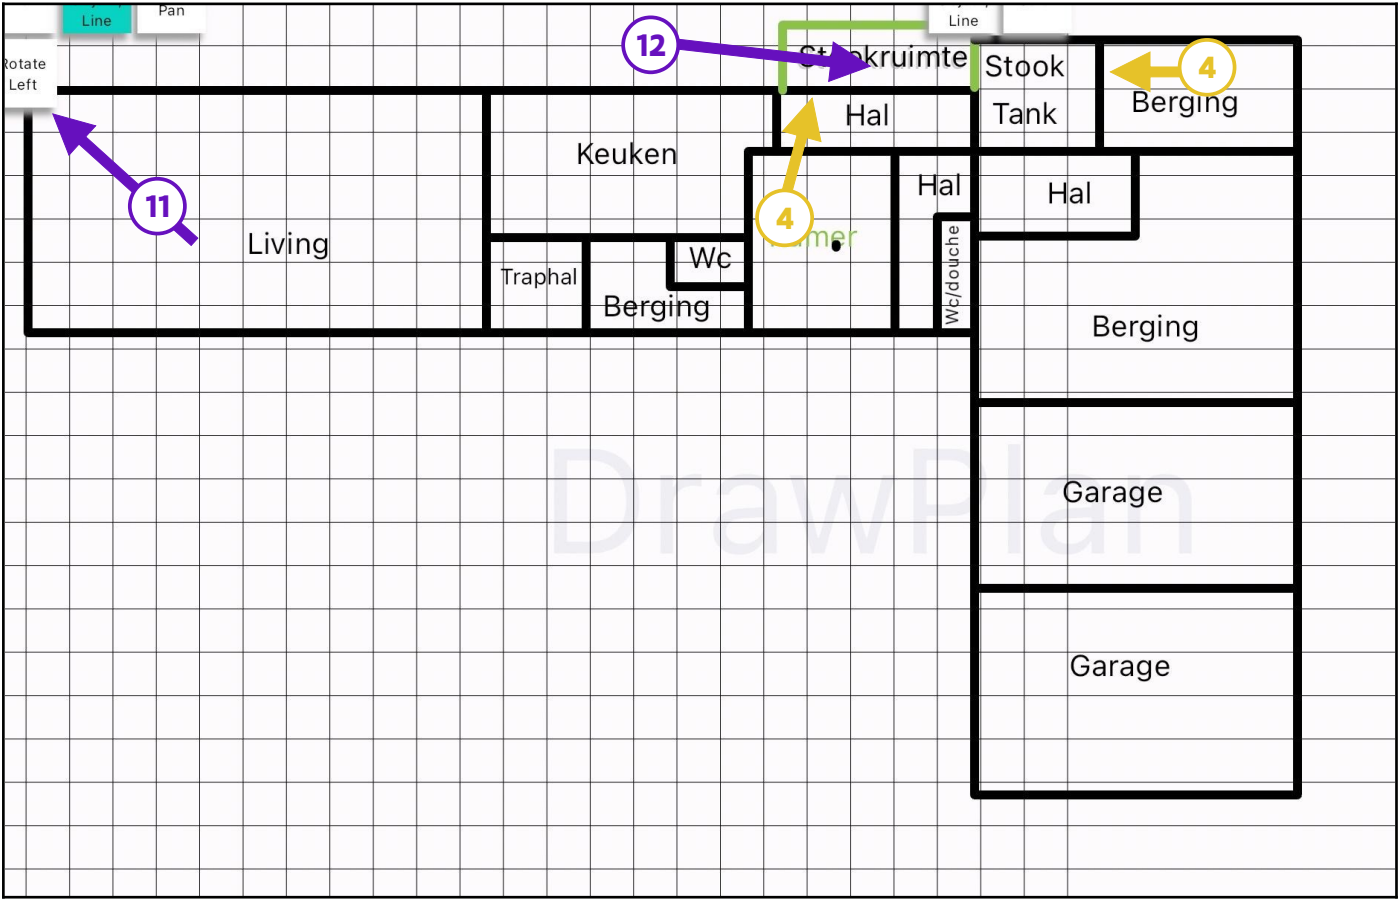
# Plan 1.1: Woning plan GLV

| Beschrijving | Type | Actie |
|---|---|---|
| 12. HVAC-installatie: geen gegevens gekend , merk of bouwjaar | Advies | - |

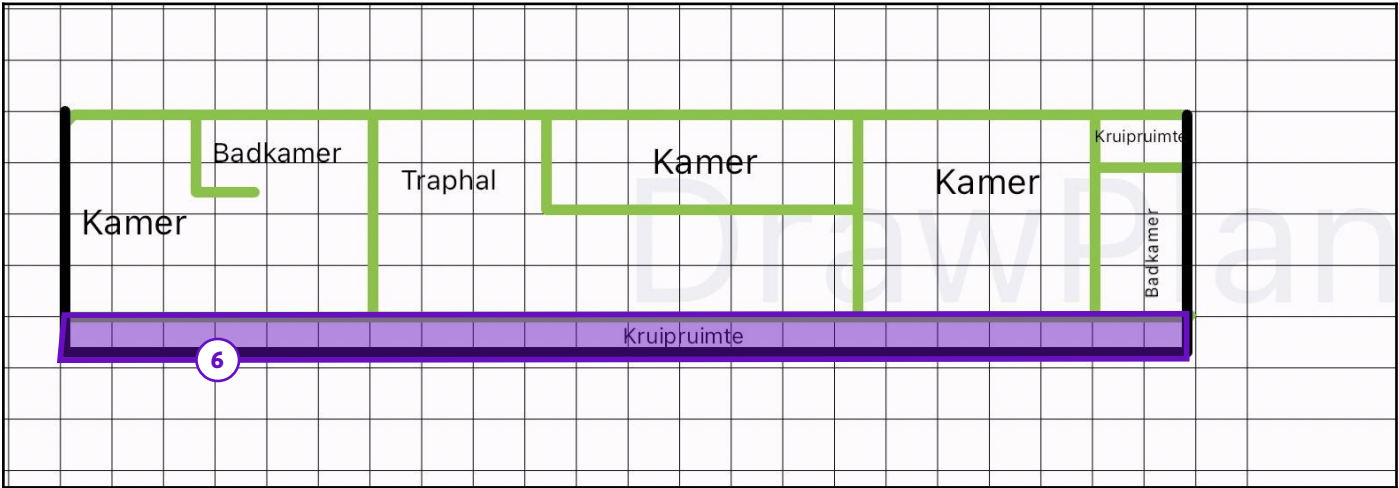
# Plan 1.7: Woning plan +1

| Beschrijving | Type | Actie |
|---|---|---|
| 6. Kruipruimte | Beperking | - |

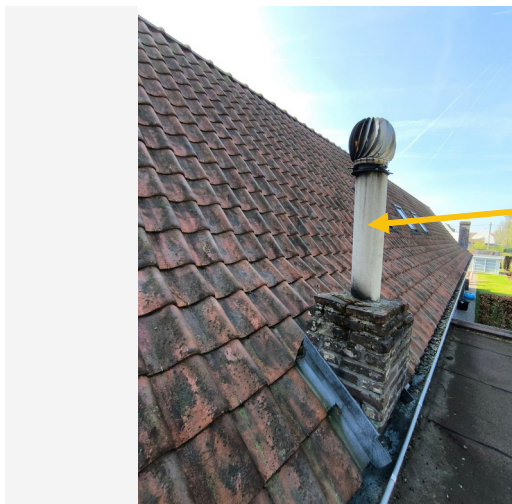
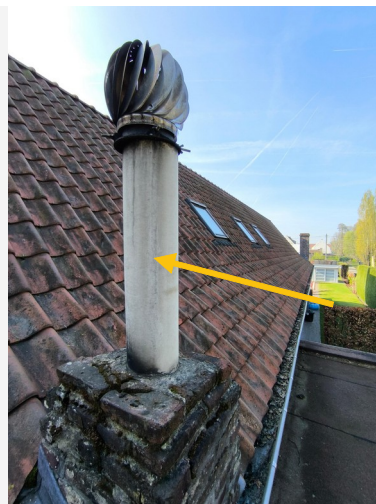
| Opmerking | <p>Op het dak is een schouwbus aanwezig.</p> <p>De vermelde oppervlaktes, diktes en volumes betreffen een berekende schatting. Er worden geen rechten verleend aan deze oppervlaktes/diktes/volumes.</p> |

De bus kan voorzichtig losgebeiteld worden , extra bevochtigen om stof te voorkomen

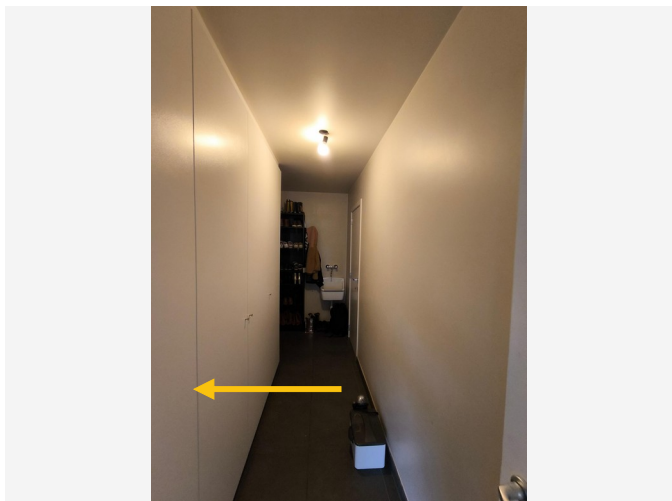
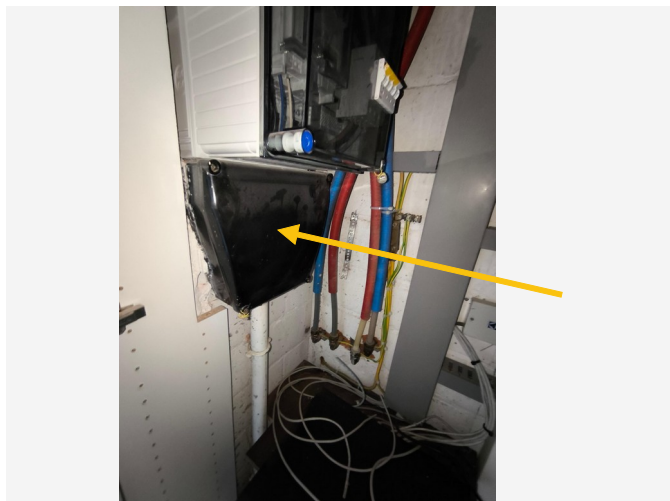
## Fiche 4: Bakeliet toep.(schakelaars-stopcontacten-verdeeldozen-radiatorknoppen)

| Opmerking | <p>Het is moeilijk te bepalen of de bakeliettoepassingen in de woning ook effectief asbesthoudend zijn (het kan ook gaan om de asbestvrije variant).</p> <p>Er werd geen monster genomen owv beschadiging aan een elektrisch gerelateerde toepassing, extra controle bij verwijdering van het verdacht materiaal. Vermoedelijk zullen de toepassingen verwijderd worden bij aanpassing van het elektriciteitsnetwerk.</p> <p>bakeliet aanwezig in verschillende ruimtes, enkele zijn aangeduid op de plannen.</p> |

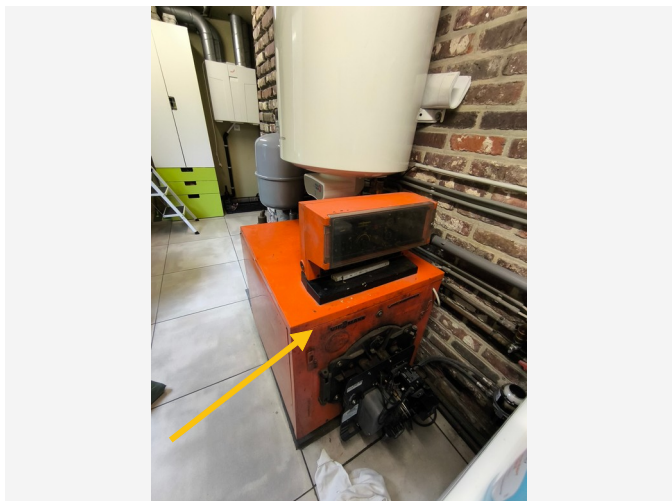
## Fiche 12: HVAC-installatie: geen gegevens gekend , merk of bouwjaar

Advies

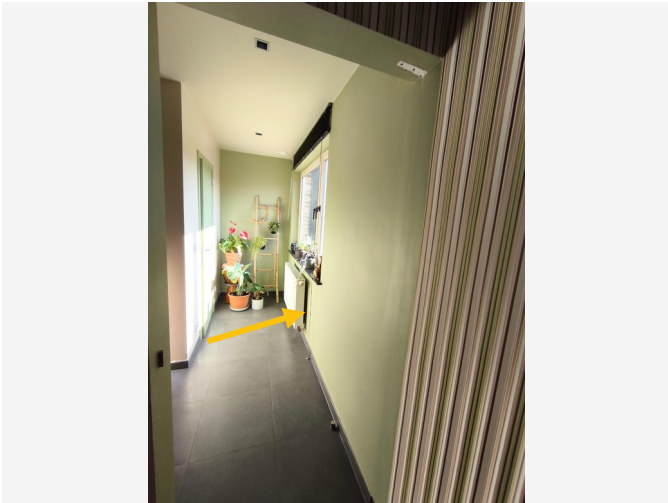
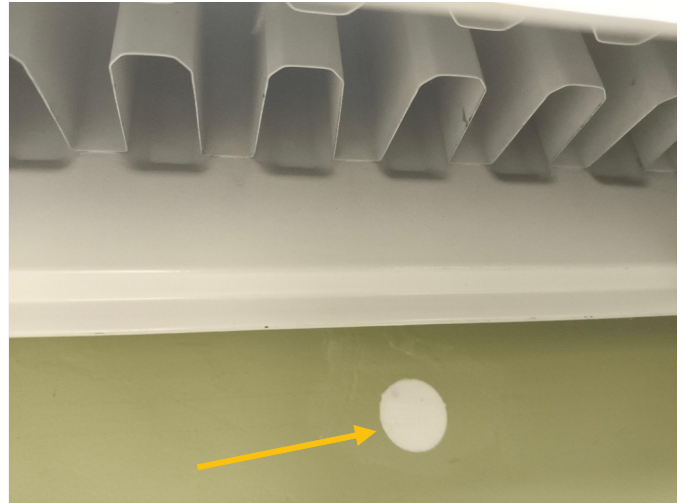
## Fiche 13: Muurpleister

Geen asbest

| Opmerking | <p>Volgens het inspectieprotocol is een monstername van het pleisterwerk verplicht om dit te identificeren als niet-asbesthoudend.</p> <p>Locatie staalnames: individuele ruimte: berging / natte ruimte: keuken/ stookplaats: NVT / traphal: bemonsterd</p> <p>De vermelde oppervlaktes en volumes betreffen een beredeneerde schatting. Er worden geen rechten verleend aan deze oppervlaktes/volumes. De dikte is een schatting die voorkomt uit de monsterplaatsen en is daarom niet altijd representatief.</p> <p>Er bevinden zich enkele valse wanden. Het is niet duidelijk of er pleisterwerk aanwezig is achter deze valse wanden, het is aangewezen om bijkomend onderzoek uit te voeren bij werken.</p> |

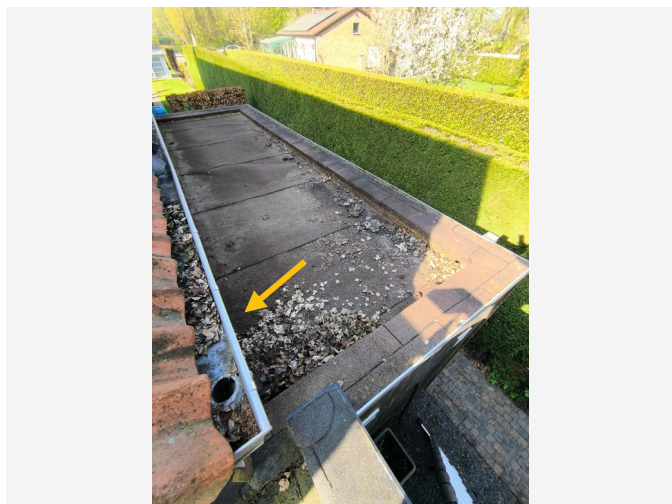
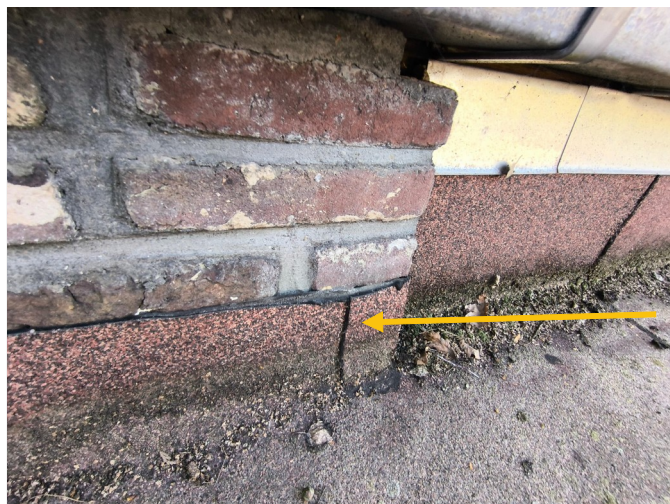
## Fiche 15: Roofing 1 rode toplaag (met staalname)

Geen asbest
