Verkoopdossier

Bedevaartstraat 94, 8700 Tielt

Energieprestatiecertificaat

certificaatnummer: 20260427-0003856272-RES-1

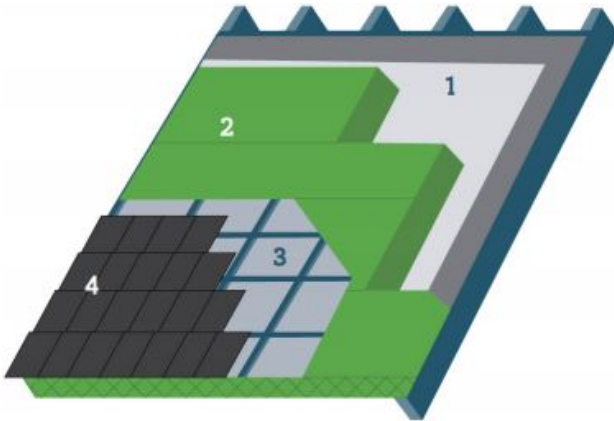
1. Dak isoleren aan de buitenkant

De isolatie wordt boven op de draagconstructie geplaatst. Daarboven komen een onderdak en dakbedekking (pannen, leien ...).

1. Dampscherm | 2. Isolatie | 3. Onderdak | 4. Dakbedekking

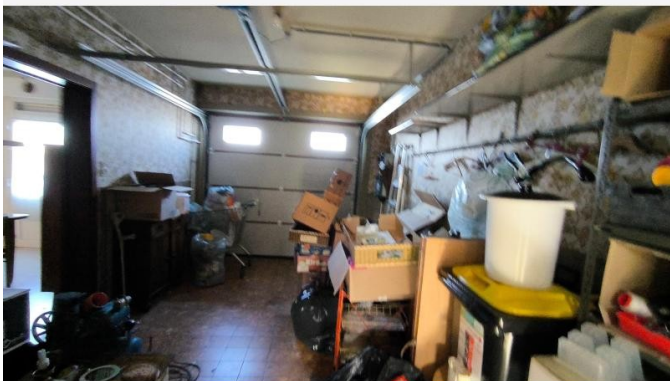
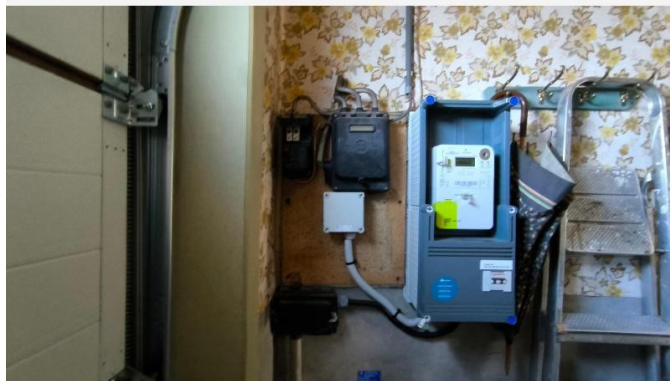
Fiche 2: Bakeliet toep.(schakelaars-stopcontact.-verdeel dozen-radiator knoppen)

Asbestmateriaal

Beschrijving	Bakeliet toep.(schakelaars-stopcontact.-verdeeldozen-radiatorknoppen)
Omgeving	Binnen
Primaire drager	Communicatie en elektrische infrastructuur en uitrusting
Asbestmateriaal	Plaat, paneel, tablet - Type Bakeliet
Bindmiddel van asbestmateriaal	Kunststof of -hars
Gebondenheid op basis van bindmiddel	Hecht
Hoeveelheid (oppervlakte - dikte - aantal)	• 0,10 m ² - 0,10 cm - 1 stuk
Totaal volume	< 0,001 m ³
Eenvoudig bereikbaar	Ja
Bevestigingswijze	• Geschroefd
Identificatiemethode	De asbestdeskundige beoordeelt het materiaal als asbestverdacht en dus asbesthoudend, en dit zonder monstername. Motivatie: De monstername brengt andere schade aan dan schade die inherent is aan de monstername.
Destructieve handeling voor identificatie	Nee
Opmerking	Het is moeilijk te bepalen of de bakeliettoepassingen in de woning ook effectief asbesthoudend zijn (het kan ook gaan om de asbestvrije variant). Er werd geen monster genomen ovw beschadiging aan een elektrisch gerelateerde toepassing, extra controle bij verwijdering van het verdacht materiaal.

- Eenvoudige handelingen: mag via doe-het-zelf of door werknemer(s) met opleidingsattest eenvoudige handelingen
Schakelaars, stopcontacten en andere gelijkaardige toepassingen kunnen eenvoudig losgeschroefd worden --> EH doe-het-zelf. Afgesloten of verzegelde kast --> EH opgeleid techniker personeel 8u basisopleiding asbest. Voor elektrische infrastructuur en uitrusting dient u vooraleer men deze toepassing gaat bevochtigen de elektriciteit af te sluiten (zoniet elektrocutie-/brandgevaar). standaard dragen van de nodige wegwerp beschermingsmiddelen FFP 3 masker , handschoenen en tyvec CAT III type 5-6 , afspoelbaar schoeisel Losschroeven en dubbel verpakken in plastic , sluit luchtdicht af en breng dit als hechtgebonden afval naar een plaatselijk containerpark. Voor hechtgebonden toepassingen: Bij verwijdering door doe-het-zelf moet men dit afval dubbel en luchtdicht verpakt aandienen bij het gemeentelijk recyclagepark. Men raadpleegt best op voorhand de voorwaarden van het recyclagepark.

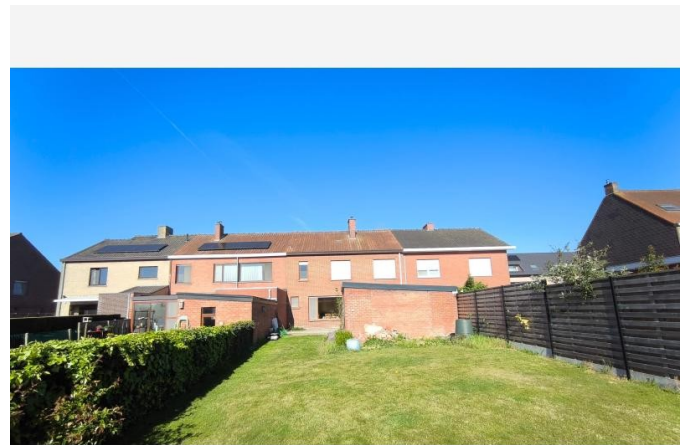
Beschrijving	Notitie	Terug te vinden op plannen
Fiche 12: Dakbedekking niet verdacht.	De dakbedekking wordt gecontroleerd. deze bestaat uit dakpannen en bevat geen asbest verdachte materialen.	-
Fiche 13: Kit niet verdacht (visueel vastgesteld)	De gebruikte siliconen kit is niet asbestverdacht	-

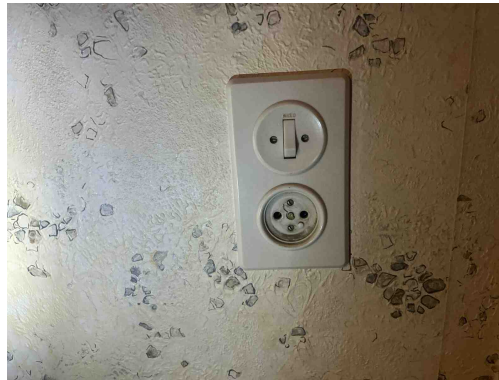
T09 - Bepaalde contactdozen en/of schakelaars zijn beschadigd (Boek 1: 1.4.1.3).
Opmerking: Oa mechanisme defect stopcontact garage, keuken, slaapkamer

A20 - Er bevindt zich een contactdoos zonder beschermingsgeleider in de elektrische installatie. Deze is niet geplaatst achter een differentieelstroombeschermingsinrichting met grote (max. 30mA) of zeer grote (max. 10mA) gevoeligheid.
Opmerking: Oa garage, keuken

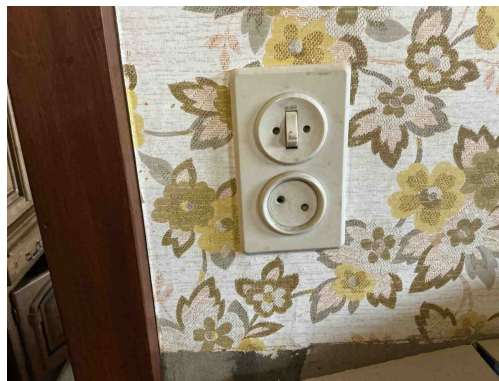
T09 - Bepaalde contactdozen en/of schakelaars zijn beschadigd (Boek 1: 1.4.1.3).
Opmerking: Oa mechanisme defect stopcontact garage, keuken, slaapkamer

A20 - Er bevindt zich een contactdoos zonder beschermingsgeleider in de elektrische installatie. Deze is niet geplaatst achter een differentieelstroombeschermingsinrichting met grote (max. 30mA) of zeer grote (max. 10mA) gevoeligheid.
Opmerking: Oa garage, keuken

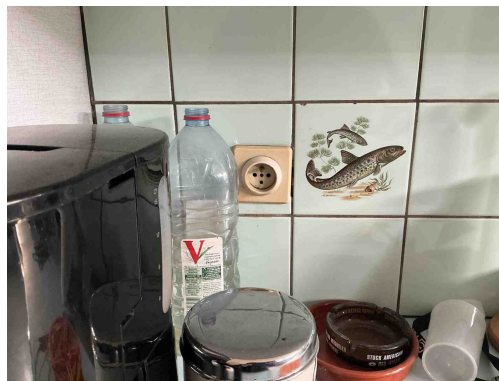
T11 - De contactdozen waarvan de toegekende stroomsterkte maximaal 16A en de toegekende spanning maximaal 250V bedraagt en niet bedoeld zijn voor de voeding van een of meerdere verbruikstoestellen voor een specifiek doel en niet geplaatst zijn in of op schakel- en verdeelborden, beschikken niet of IPXX-D (incl. gemeenschappelijke delen residentieel geheel) (Boek 1: 4.2.2.3/5.3.5.2).
Opmerking: Oa keuken
