# Verkoopdossier

Léon Lefèvrestraat 12, **9620 Zottegem**

# Energieprestatiecertificaat

Léon Lefèvrestraat 12, 9620 Zottegem

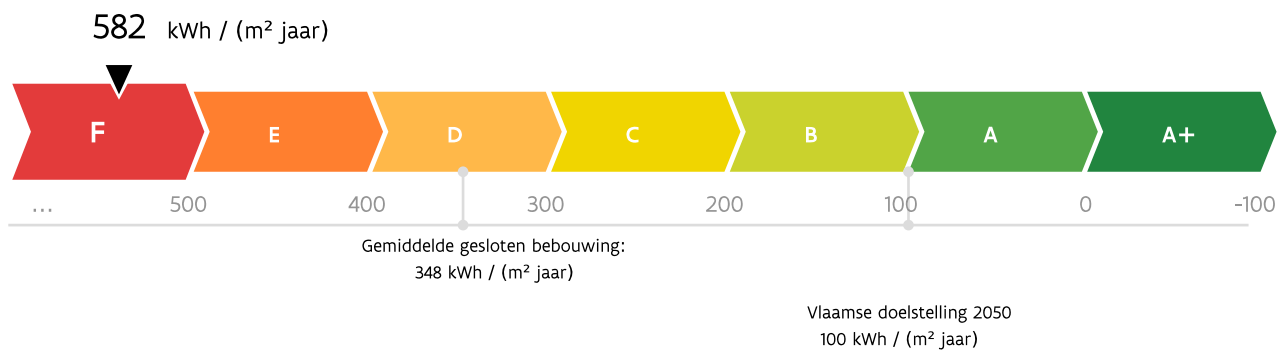
## Energie label

De energiescore en het energielabel van deze woning zijn bepaald via een theoretische berekening op basis van de bestaande toestand van het gebouw. Er wordt geen rekening gehouden met het gedrag en het werkelijke energieverbruik van de (vorige) bewoners. Hoe lager de energiescore, hoe beter.

### Uw energielabel:

582 kWh/(m<sup>2</sup> jaar)

F

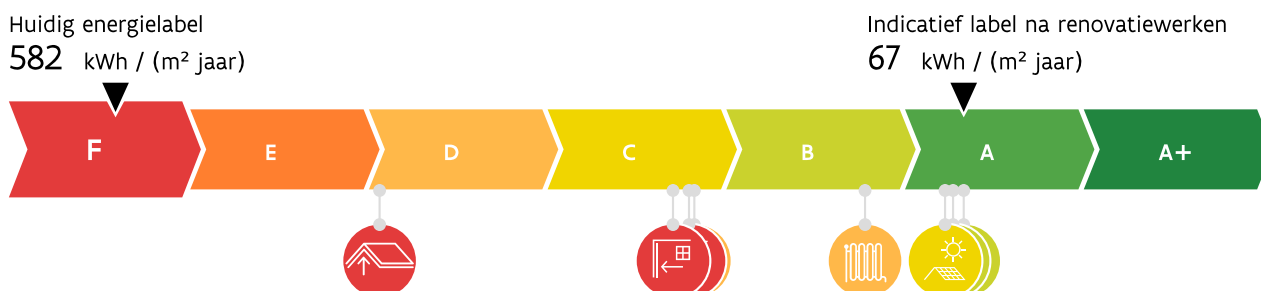
## Energie label na uitvoering van de aanbevelingen

Als u beslist om uw woning stapsgewijs te renoveren in de hierboven gesuggereerde volgorde, geeft de onderstaande energieschaal een overzicht van waar uw woning zich na elke stap zal bevinden op de energieschaal. Verandert u de volgorde, dan verandert ook de impact van elke maatregel. Dat kan hier niet weergegeven worden.

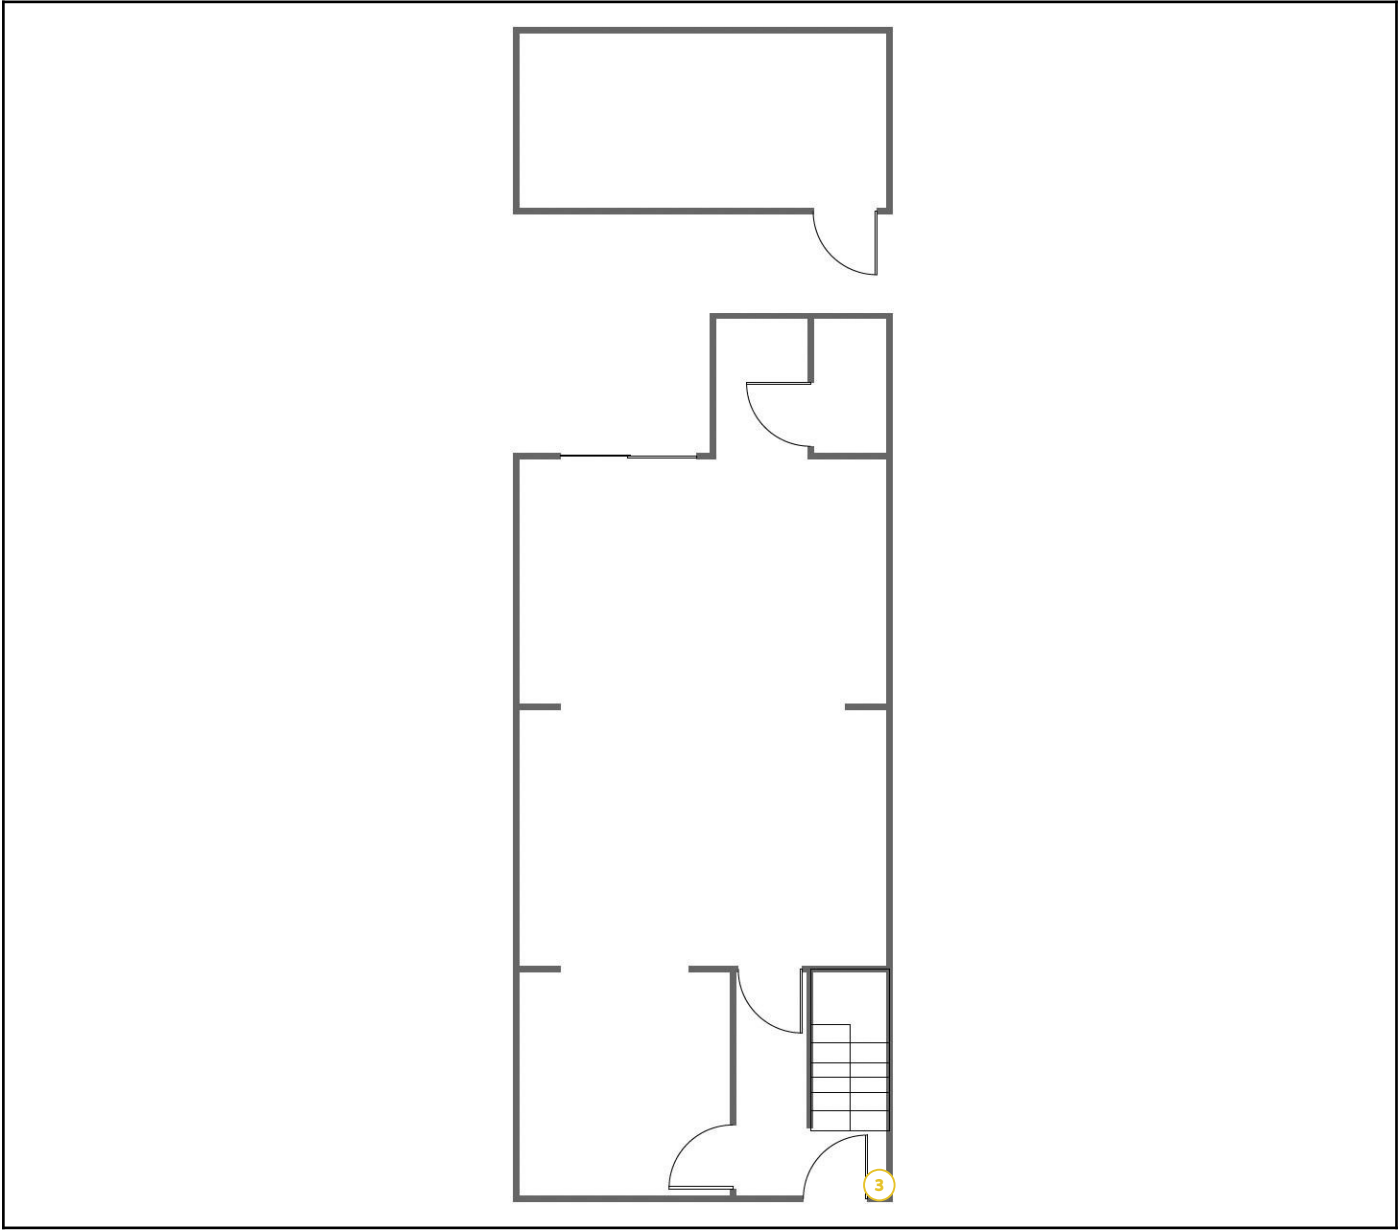
# Plan 1.2: Gelijkvloers

| Beschrijving | Type | Actie |
|---|---|---|
| 3. Bakeliet elektrische componenten | Asbestmateriaal | Zorgvuldig beheren |

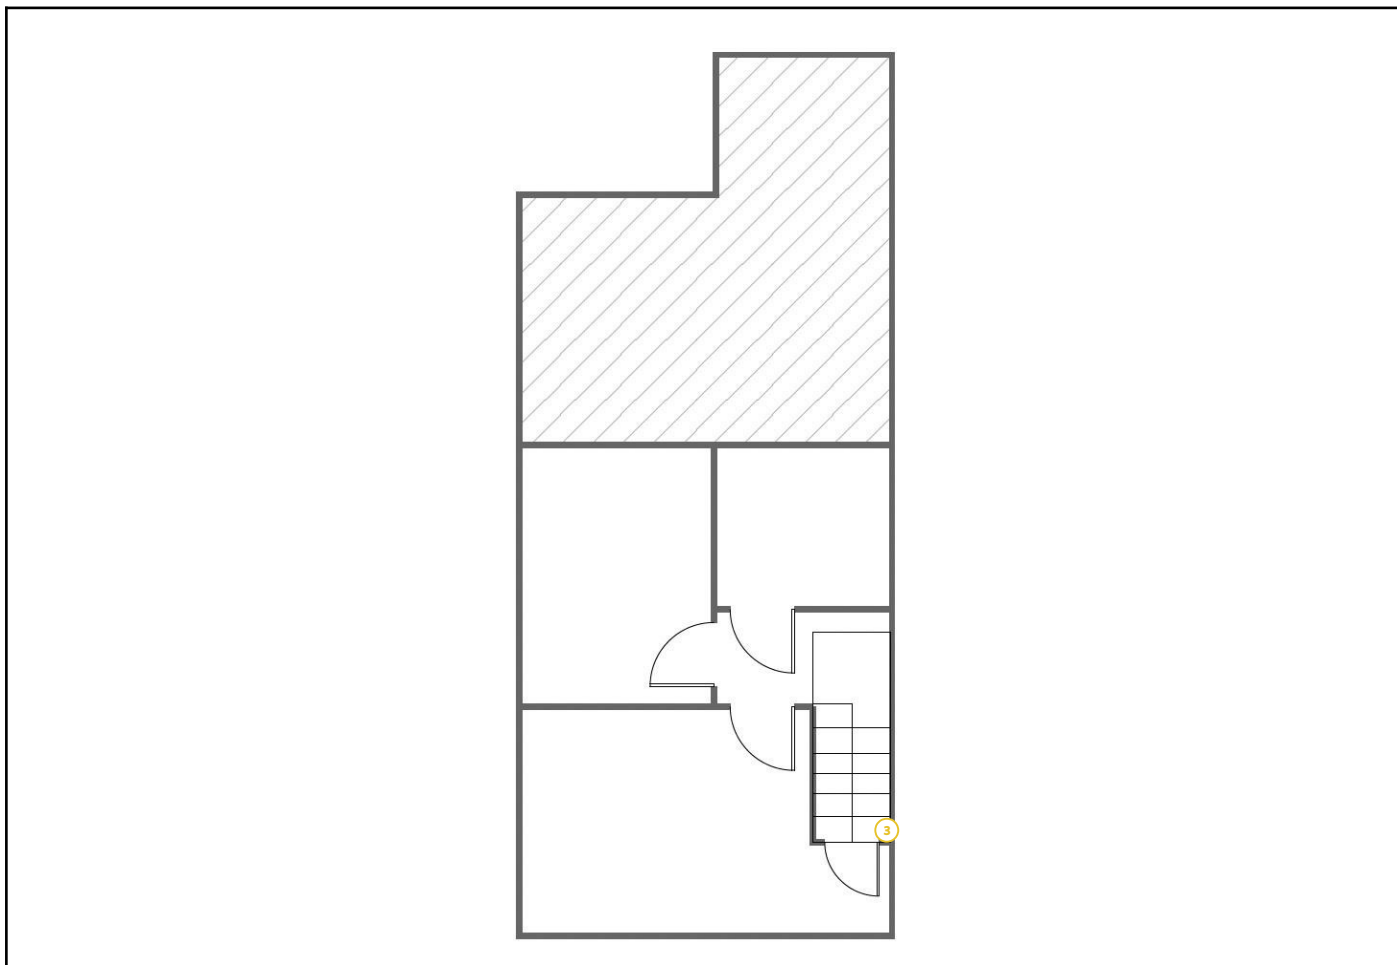
## Plan 1.5: Eerste verdieping

| Beschrijving | Type | Actie |
|---|---|---|
| 3. Bakeliet elektrische componenten | Asbestmateriaal | Zorgvuldig beheren |

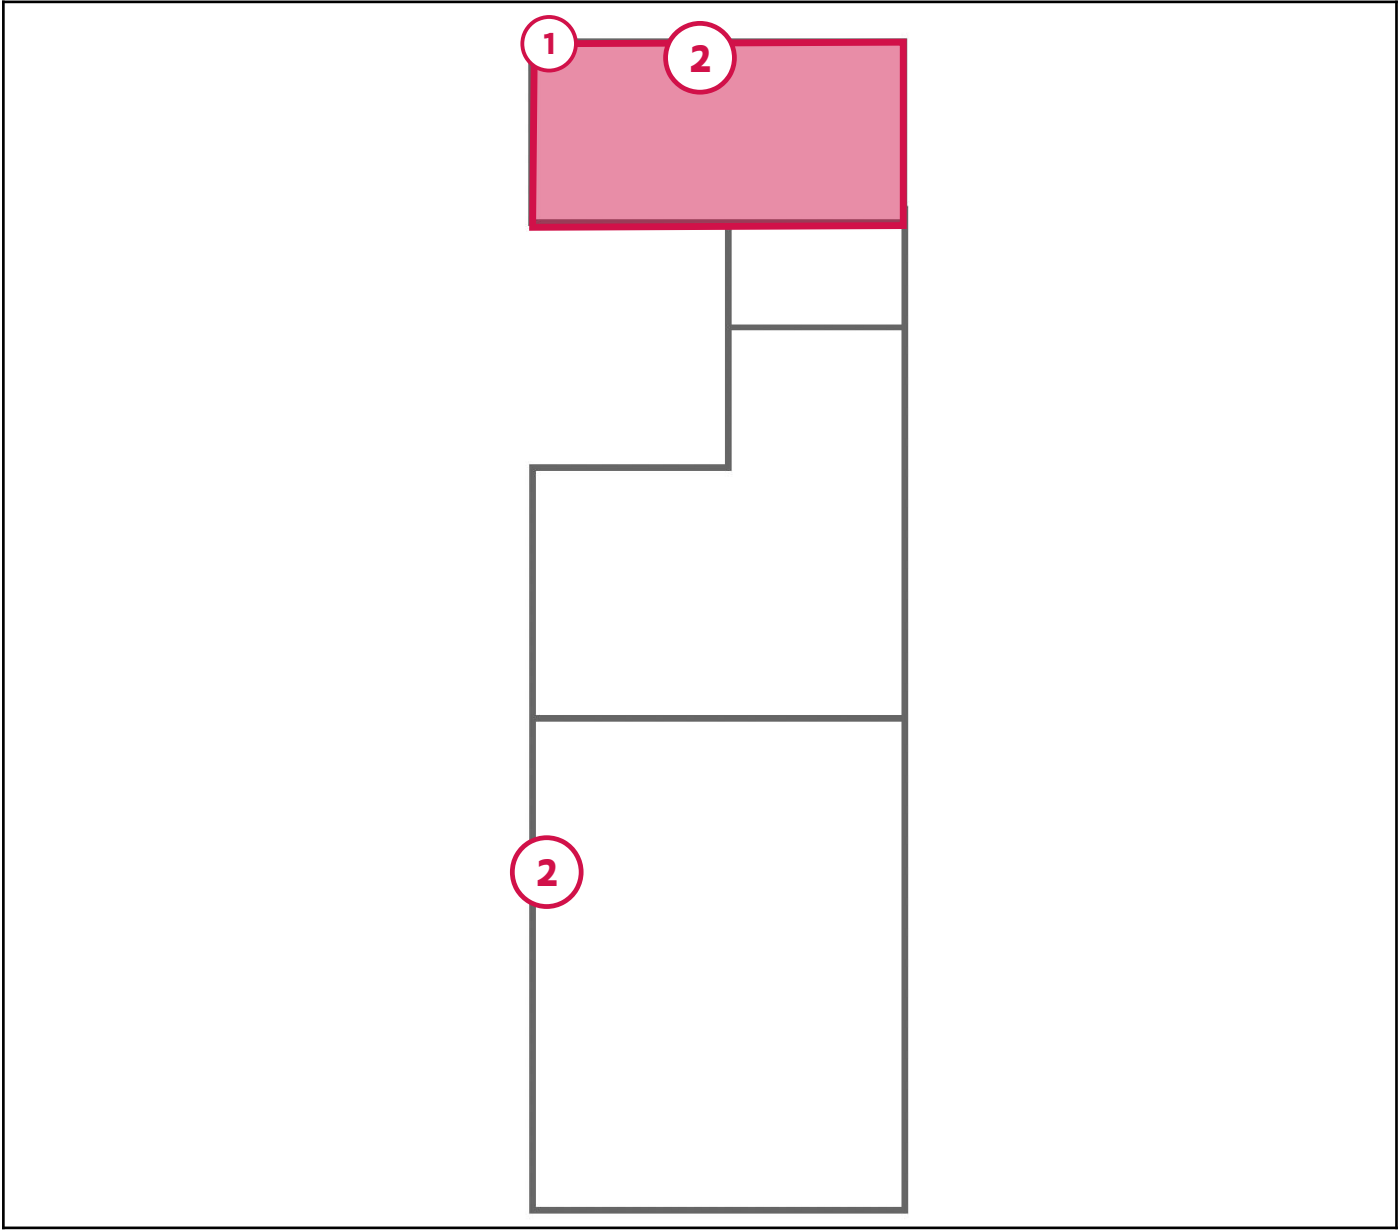
# Plan 1.9: Dakconstructie

| Beschrijving | Type | Actie |
|---|---|---|
| 2. Cementgebonden rookgaskanaal | Asbestmateriaal | Dringend verwijderen |

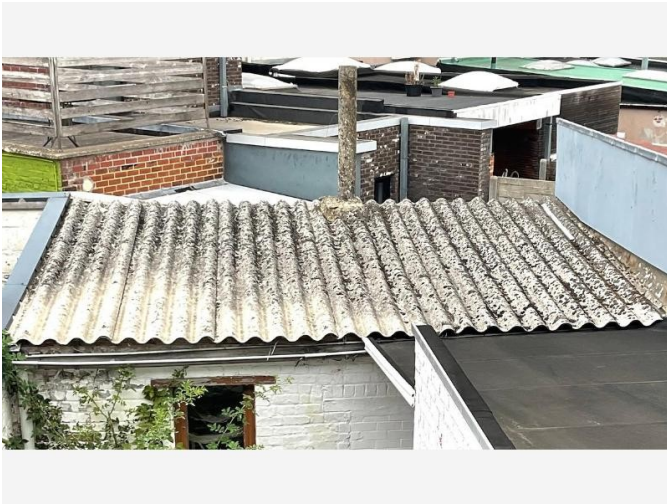
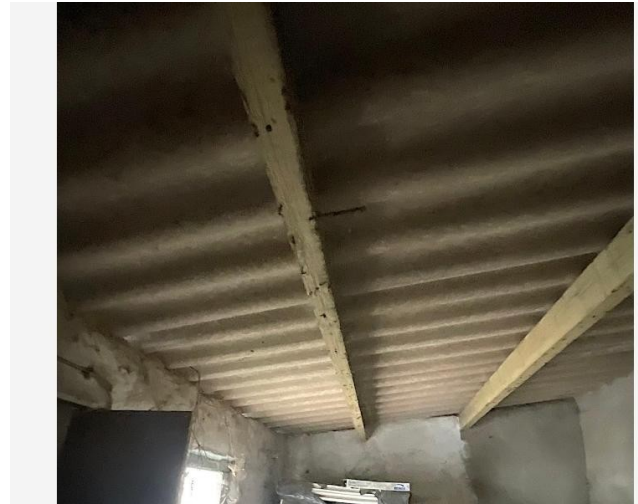
Overzichtsfoto

| Opmerking | Het reinigen onder hoge druk en bij aanwezigheid van, is het ontmossen van deze toepassing is niet toegestaan. Crocidoliet is een aanname bij gebrek aan staalname. Een staalname kan een andere asbestsoort met zich meebrengen en de risico beoordeling beïnvloeden. |

Vermijd stof door het asbest te bevochtigen of te fixeren. Dat doet u door water te vernevelen of door een aangepast fixeermiddel te gebruiken. U vindt zo een fixeermiddel in de gespecialiseerde bouwhandel. Gebruik alleen handwerktuigen, zoals een schroevendraaier of een handzaag. Vermijd krachtige mechanische werktuigen zoals boor- en schuurmachines, zaag- en slijpschijven: die kunnen asbestvezels losmaken en asbeststof in de lucht brengen. Om vastgeroeste bouten door te zagen of te slijpen kunt u uitzonderlijk en heel kort een mechanisch hulpmiddel gebruiken. Doe dat alleen als u zeker bent dat u het eigenlijke asbestmateriaal niet zal raken.

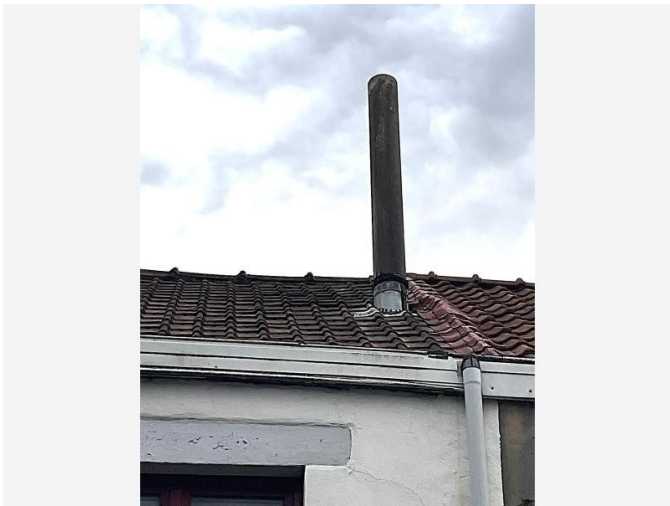
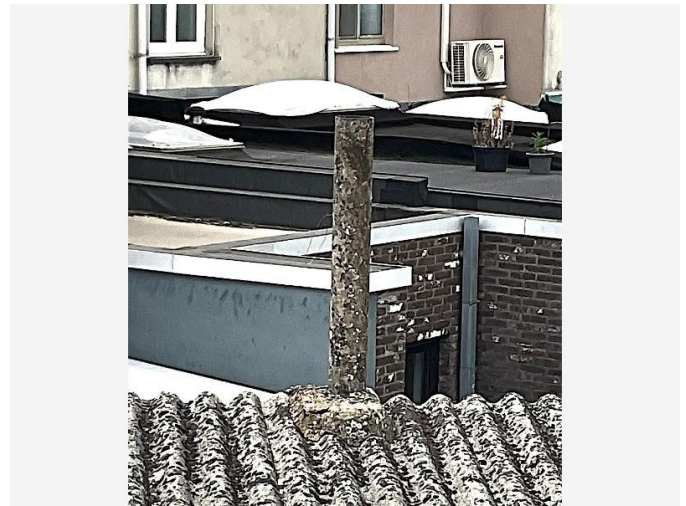
Overzichtsfoto

| Opmerking | De opgegeven dimensies zijn een beredeneerde schatting, waaraan geen rechten worden verleend. Er werd om economische reden geen staal genomen. Er wordt aangenomen dat deze toepassing asbest bevat, tot het tegendeel is bewezen. |

- Eenvoudige handelingen: enkel door erkend asbestverwijderaar  
Er werd geen staal genomen van het materiaal, dit met kans op breuk - schade.

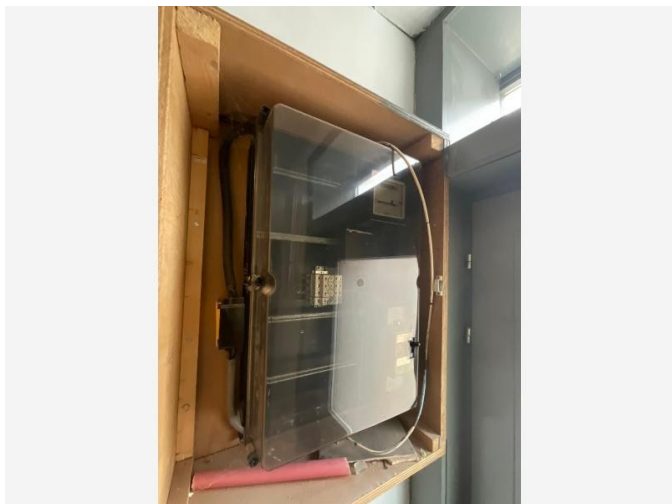
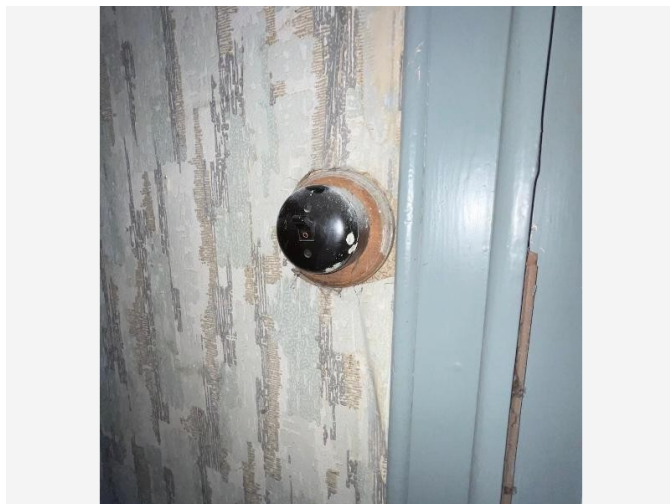
Overzichtsfoto

| Opmerking | Deze oppervlakte werd niet gemeten, maar geschat op basis van een benadering voor alle aanwezige rookgaskanalen. Deze dimensies mogen niet worden gebruikt als maatstaf voor heffingen. |

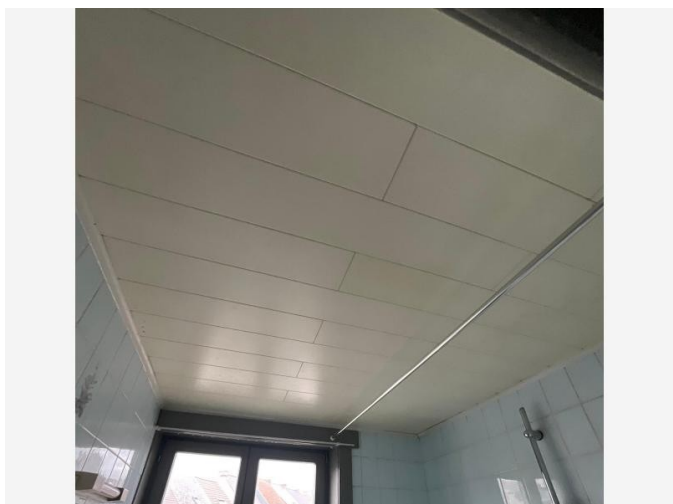
## Fiche 4: Plafonds opgebouwd uit niet asbestverdacht materiaal

Advies

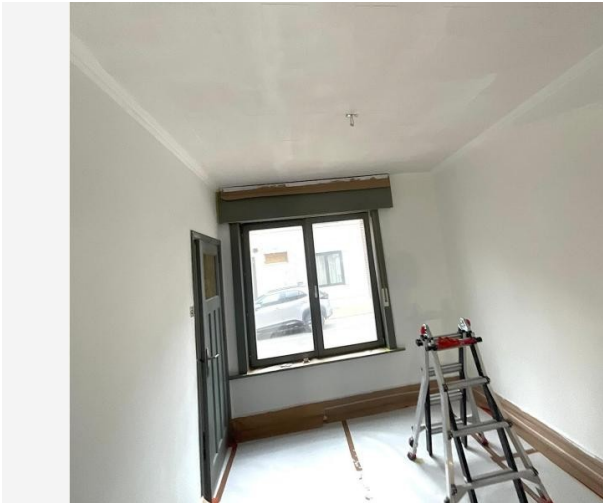
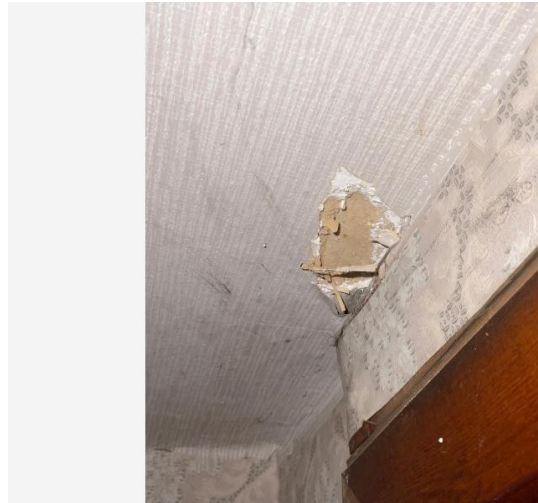
## Fiche 6: Beploistering van de plafonds

Geen asbest

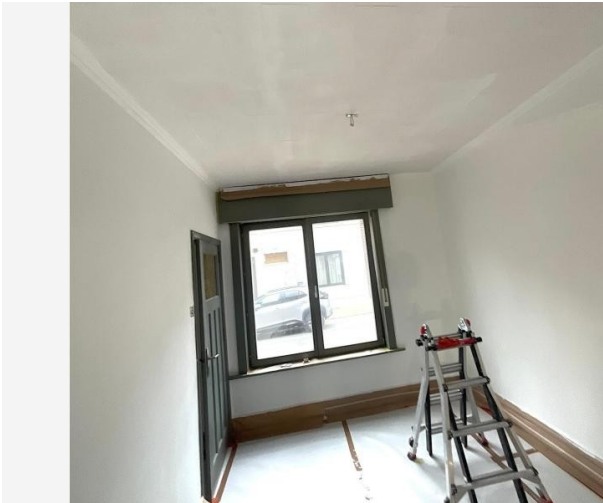
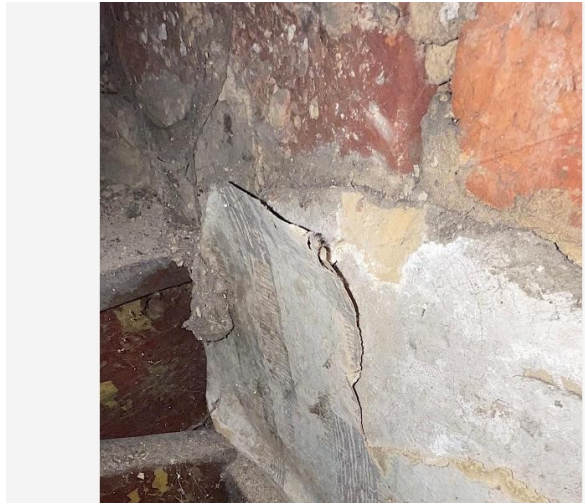
## Fiche 7: Beploistering van de muren

Geen asbest

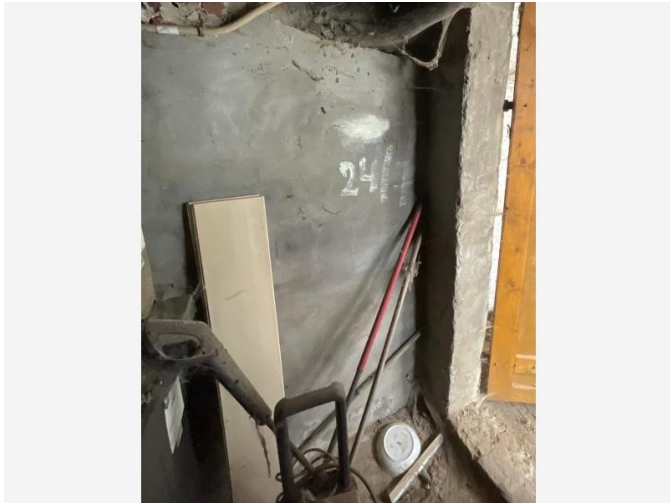
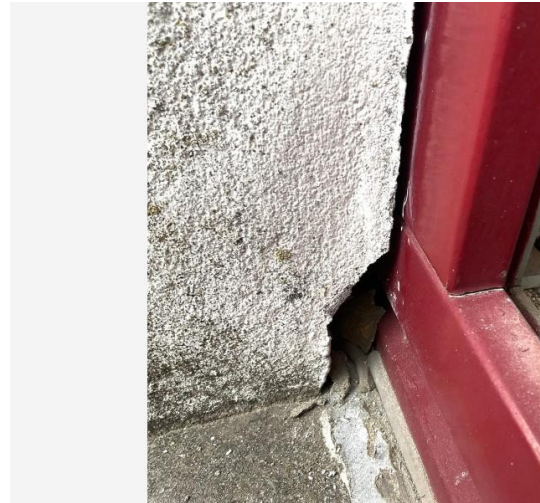
## Fiche 8: Cement bepleistering muren

Geen asbest

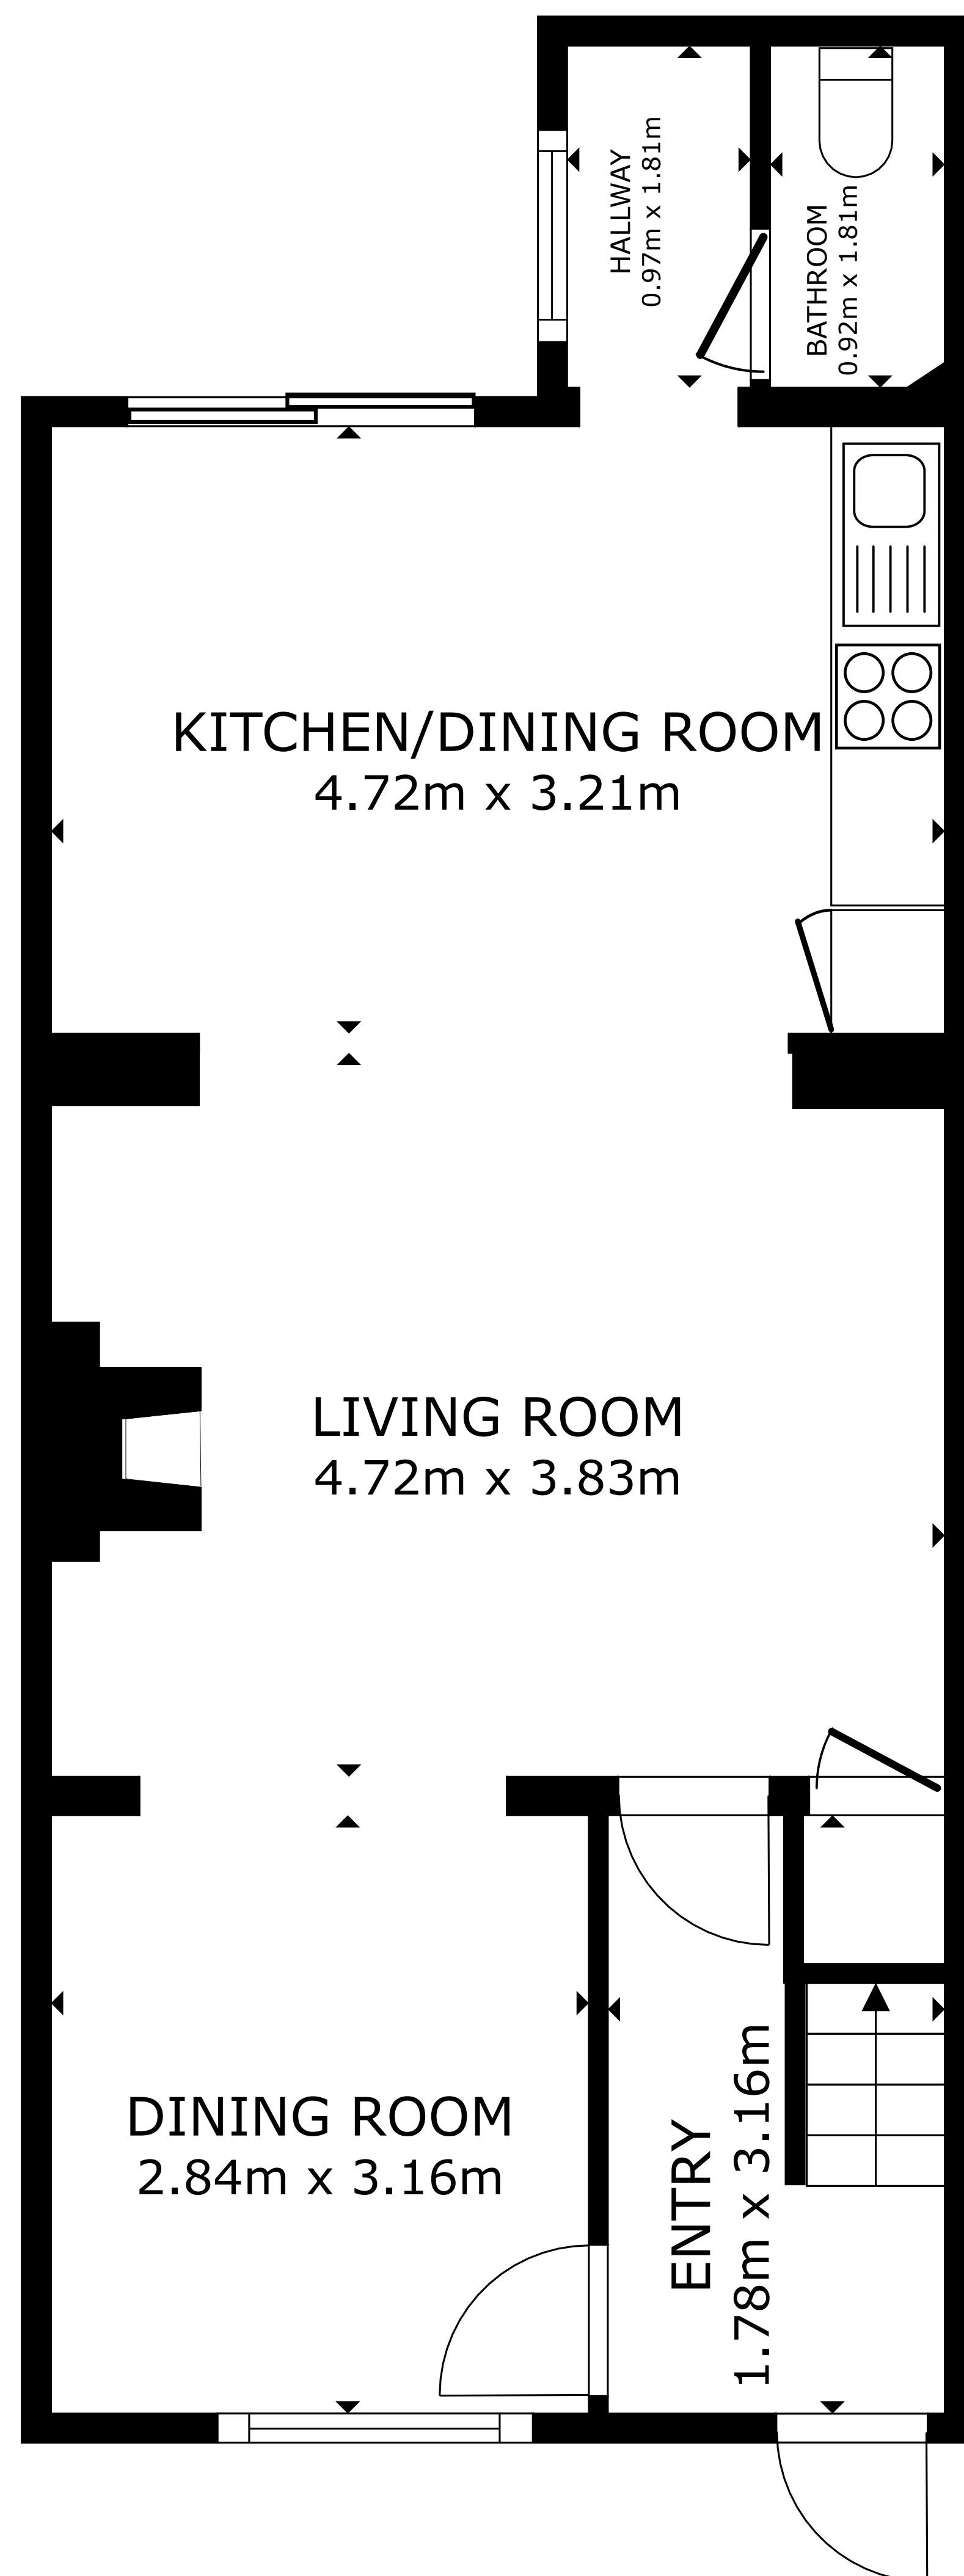
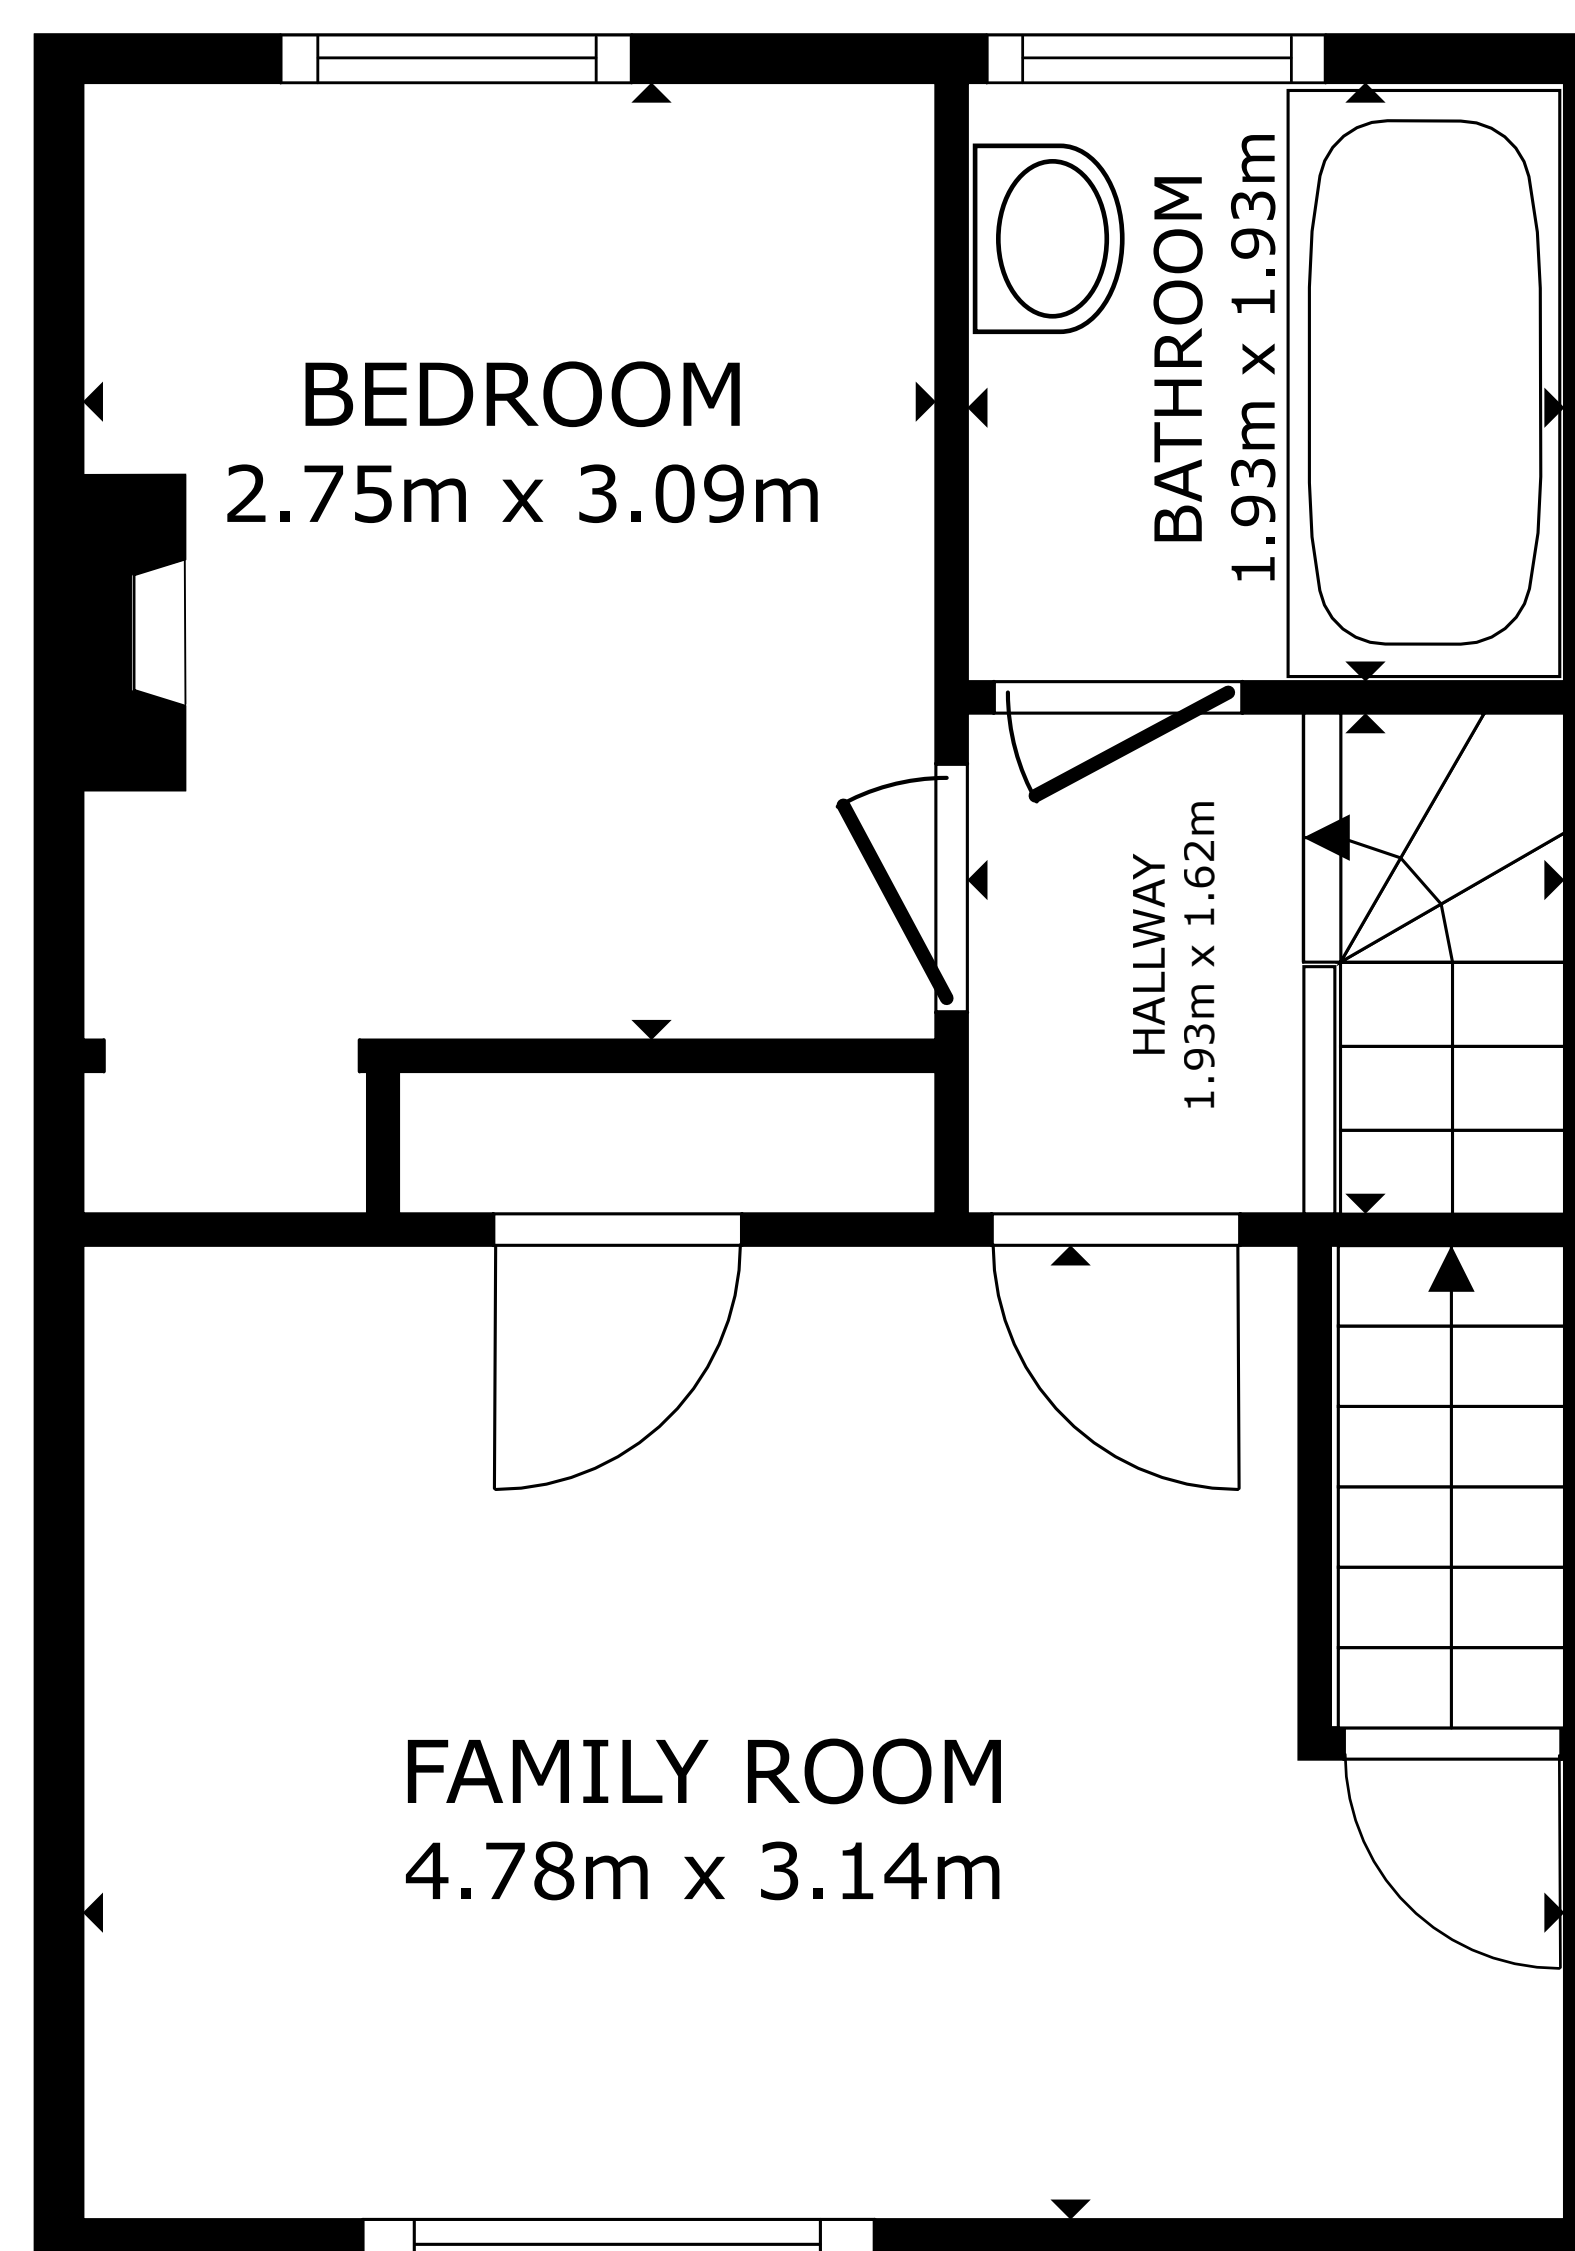
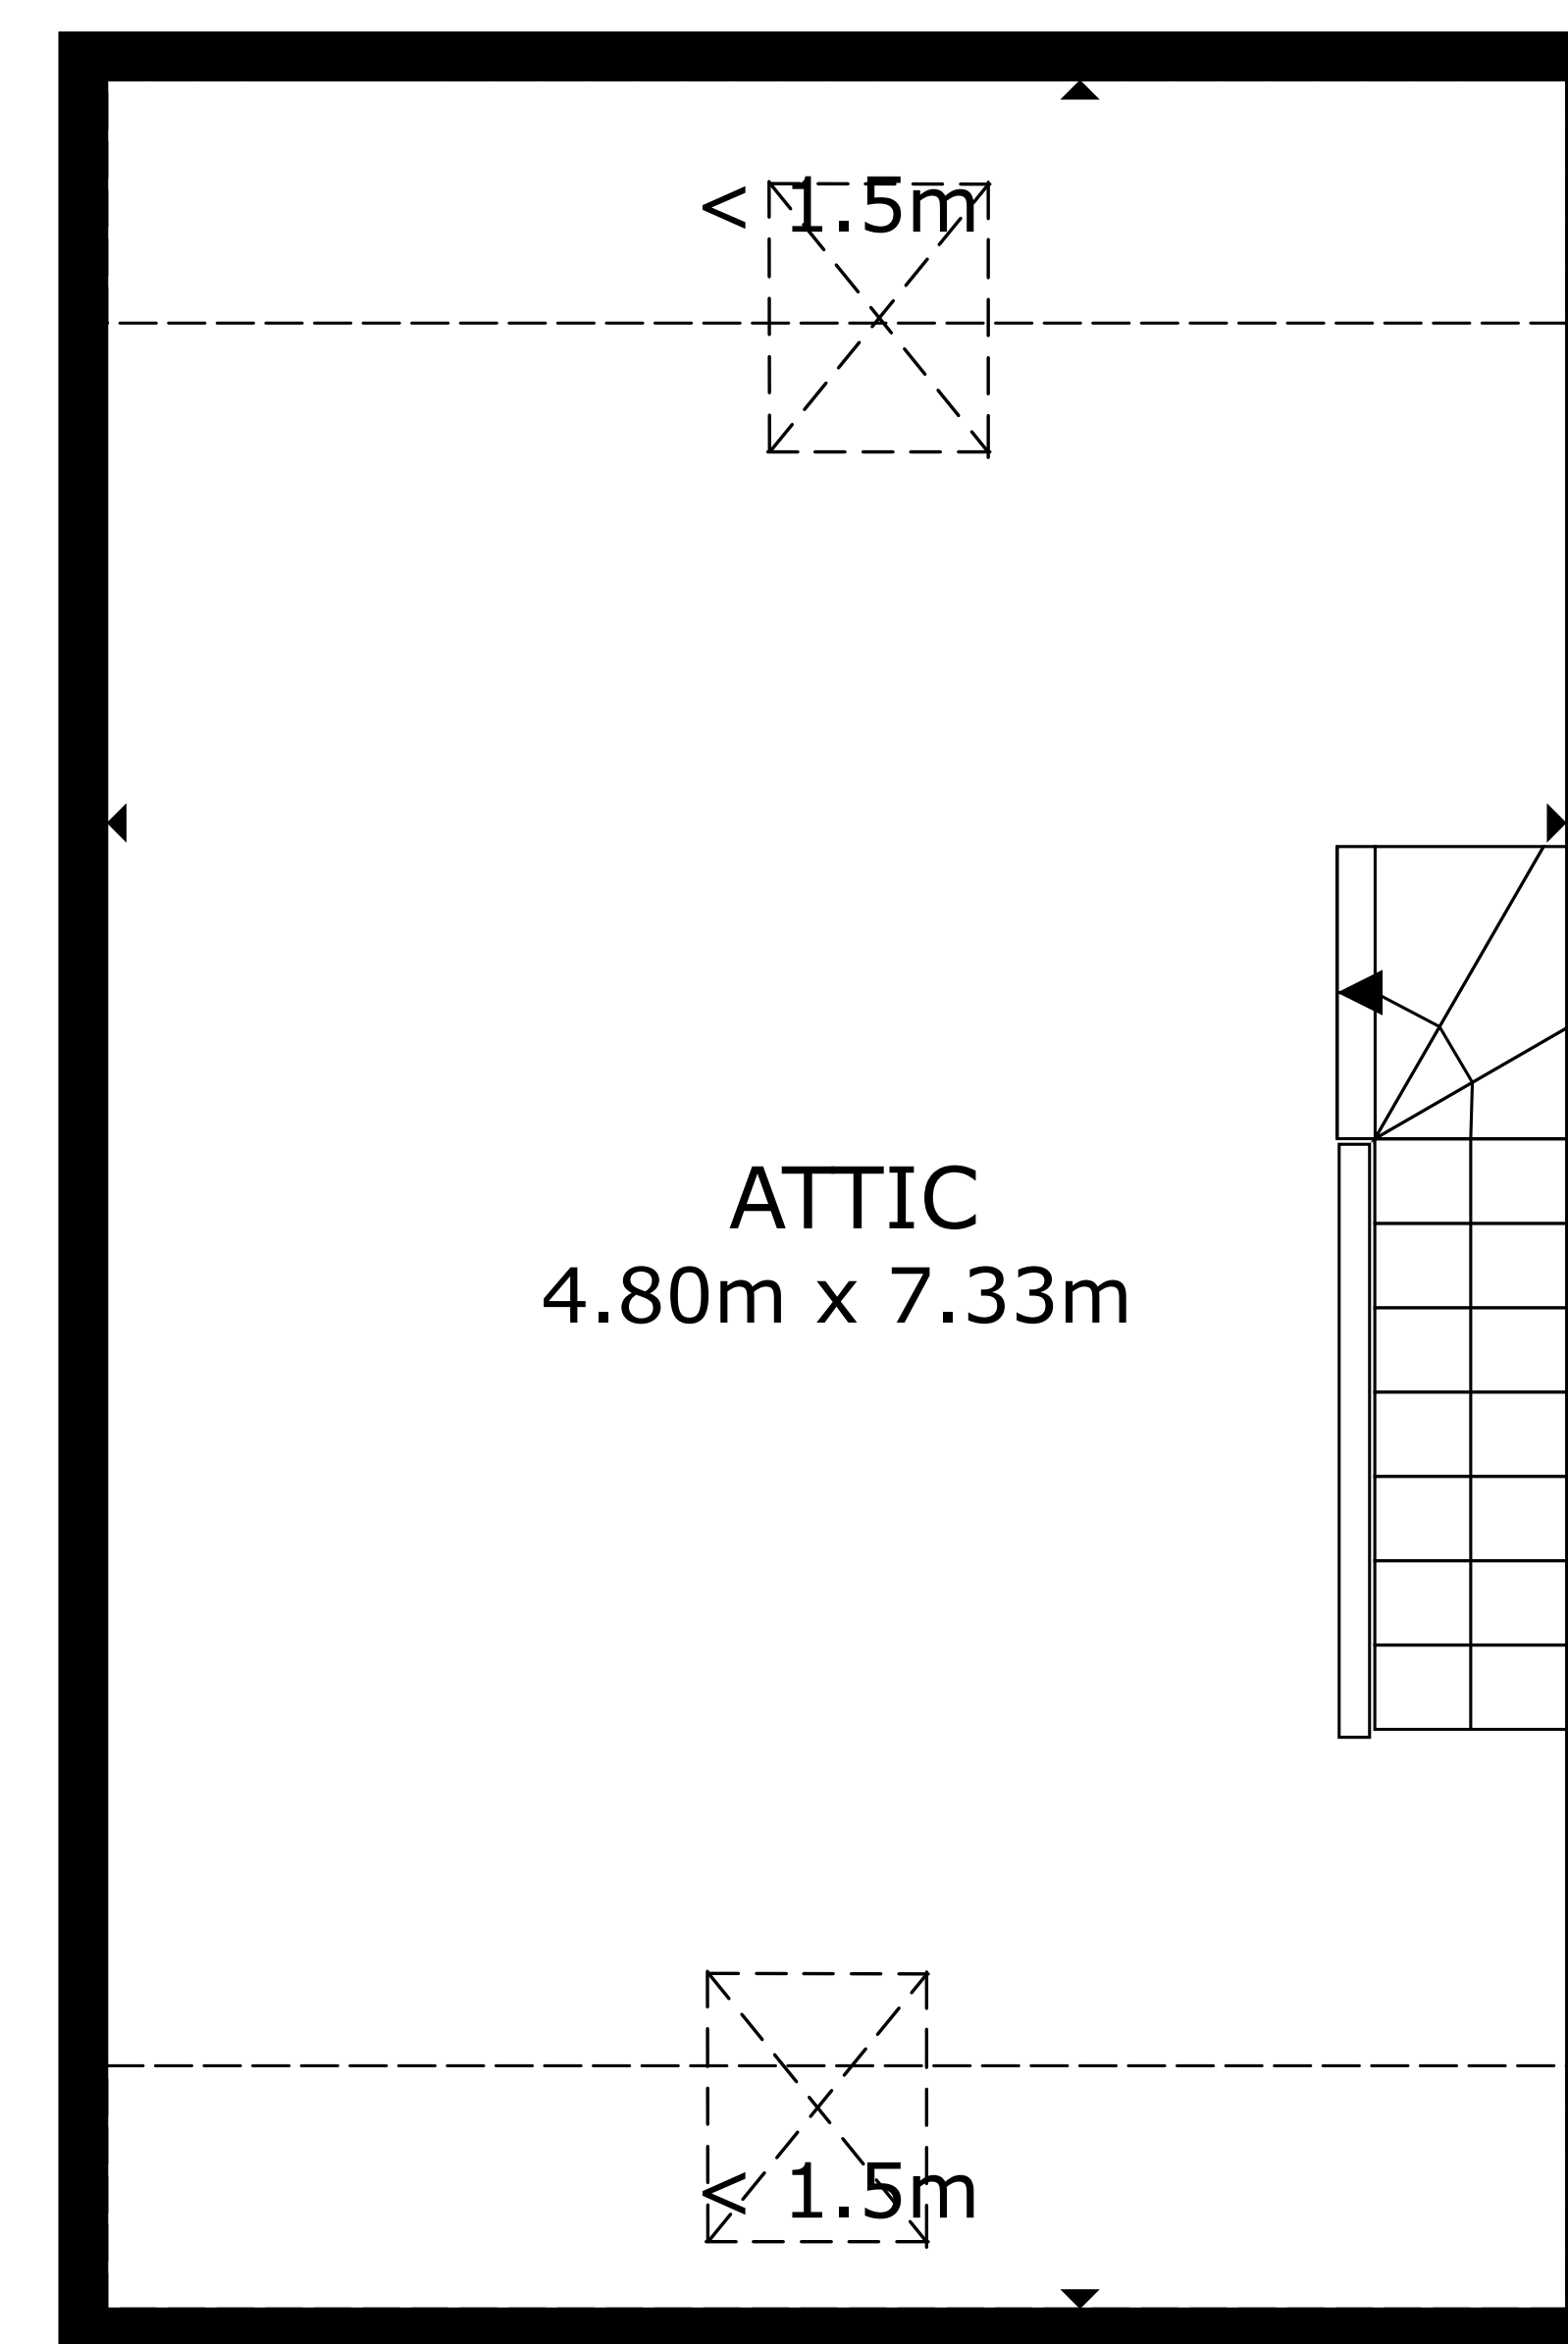
GROSS INTERNAL AREA  
 FLOOR 1 53.6 m<sup>2</sup> FLOOR 2 33.0 m<sup>2</sup> FLOOR 3 27.5 m<sup>2</sup>  
 EXCLUDED AREAS : REDUCED HEADROOM 7.7 m<sup>2</sup>  
 TOTAL : 114.1 m<sup>2</sup>  
 SIZES AND DIMENSIONS ARE APPROXIMATE, ACTUAL MAY VARY.
