## Keuringsverslag van een elektrische laagspanning- en zeer lage spanningsinstallatie

### NIET CONFORM

Straatnaam Wilselsesteenweg  
Huisnummer 259  
Busnummer 11  
Postcode 3010  
Gemeente Kessel Lo  
Land België

Controlebezoek van een huishoudelijke installatie volgens (KB 08/09/2019) - AREI Boek 1- 6.5. en 4.2.4.3.

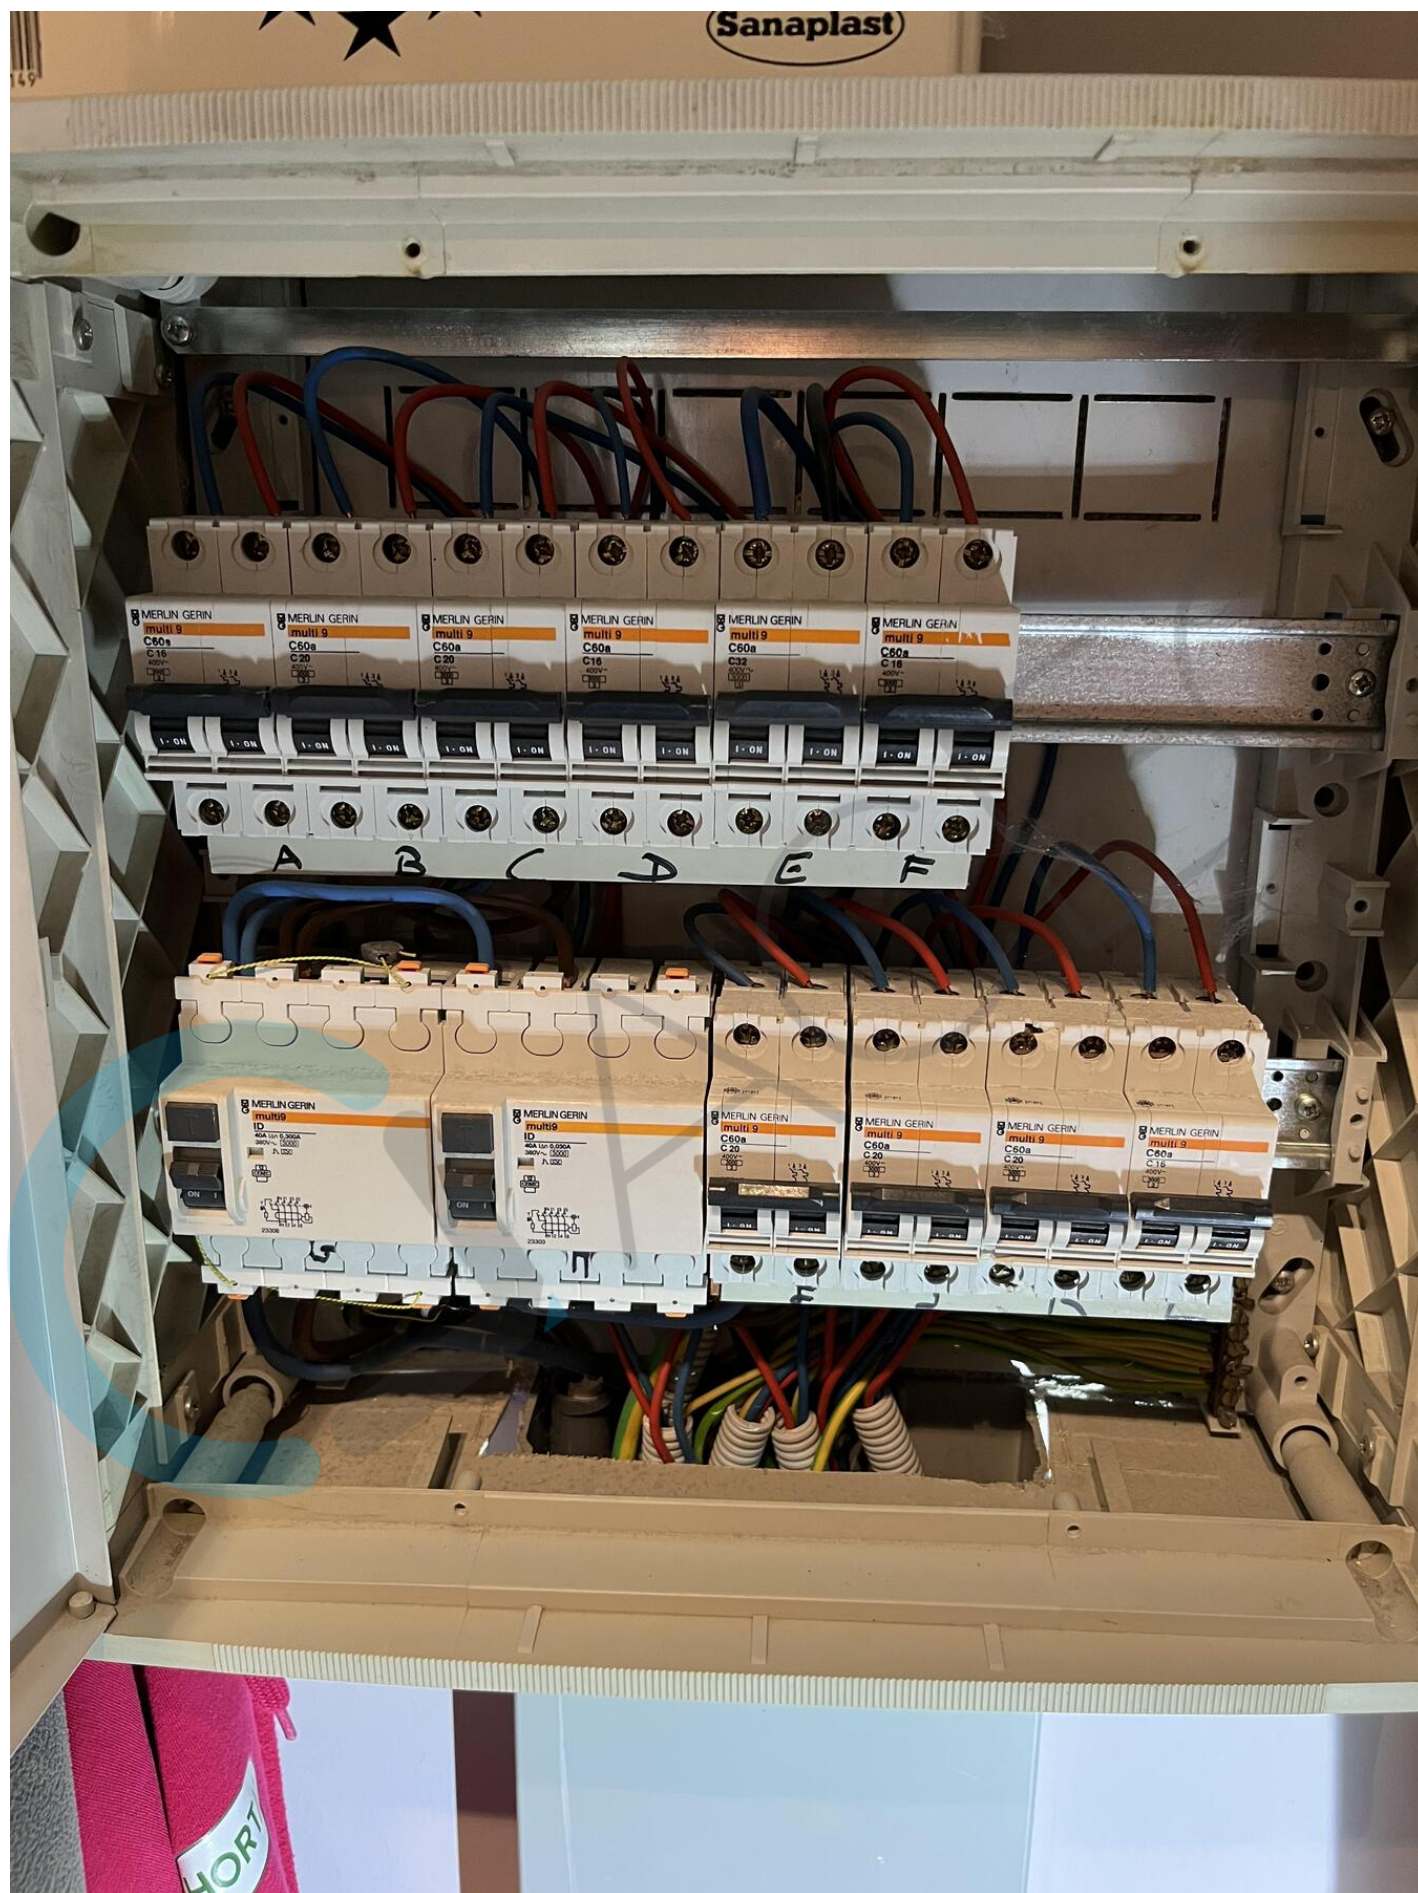
I9.16 De beschermingsgraad (IP) van het elektrisch materiaal dat aan het zwembad geplaatst is, moet aangepast zijn aan het volume waarin dit geïnstalleerd is. (Boek 1 Afdeling 7.2)

Stopcontact naast het bad waar de stekker van de radiator insteekt
