**Verslag huishoudelijke elektrische installatie op laagspanning en zeer lage spanning****Algemeen:**

Referentie: <b>003-20260331-05</b>	Datum controle: <b>31/03/2026</b>
Keurder: <b>003</b>

Eigenaar: <b>Kurt Lamquet</b>	EAN-code: <b>Onbekend</b>
Adres installatie: <b>Kloosterstraat 2 bus B, 9031 - Drogen</b>	Nummer teller(s): <b>84542136</b>
Distributienetbeheerder installatie: <b>Fluvius</b>	
Datum uitvoering installatie:	<input type="checkbox"/> Vóór 01/10/1981 <input checked="" type="checkbox"/> Tussen 01/10/1981 en 01/06/2020 <input type="checkbox"/> Vanaf 01/06/2020
Type:	<input checked="" type="checkbox"/> Wooneenheid <input type="checkbox"/> Niet-huishoudelijk <input type="checkbox"/> PV <input type="checkbox"/> Batterij <input type="checkbox"/> Laadpaal

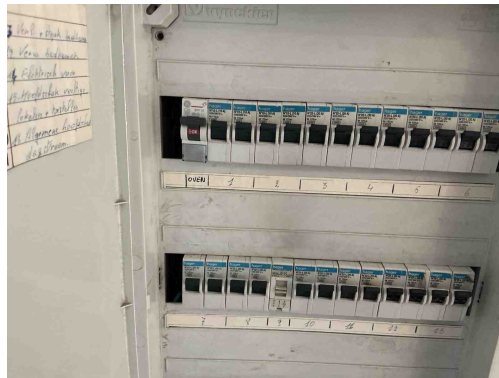
**B06** - Het elektrisch verdeelbord heeft niet de minimale beschermingsgraad IPXX-B in een gewone ruimte (Boek 1: 4.2.2.3).
