**Verslag huishoudelijke elektrische installatie op laagspanning en zeer lage spanning****Algemeen:**

| Referentie: <b>013-20260714-03</b> | Datum controle: <b>14/07/2026</b> |

| Adres installatie: | <b>Dreve 65, 8720 - Dentergem</b> | Nummer teller(s): | <b>1sag1200348027</b> |

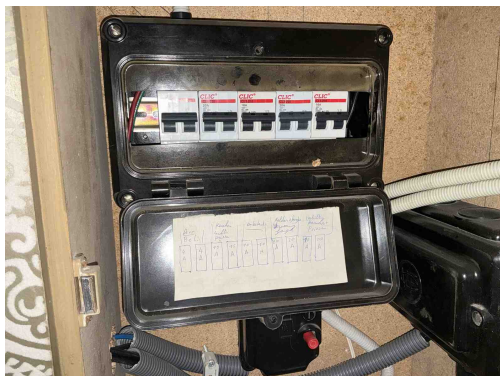
**B17** - De voedingsspanning is niet op elk bord vermeld (Boek 1: 3.1.3.3).

**B06** - Het elektrisch verdeelbord heeft niet de minimale beschermingsgraad IPXX-B in een gewone ruimte (Boek 1: 4.2.2.3).

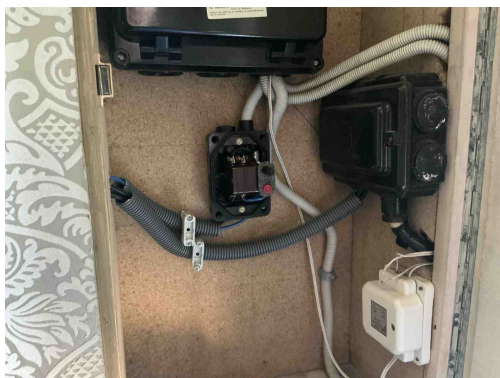
**B34** - Het kabeltype van de meterbord verbinding aan de oorsprong van de installatie beantwoordt niet aan de minimale vereisten vastgelegd door de distributienet beheerder. (Boek1: 1.5 + SYNERGRID C1/107)

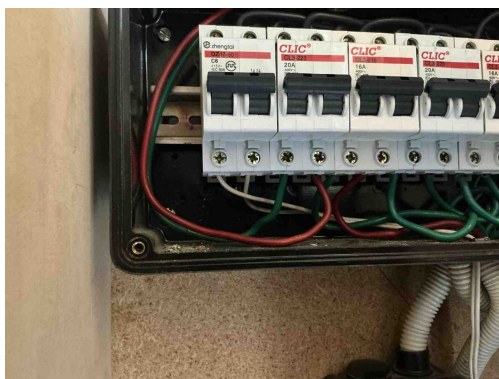
**C27** - Het gebruik van geleiders van het type VTLmB (côte-à-côte) is niet toegestaan (Boek 1: 1.4.2.1).

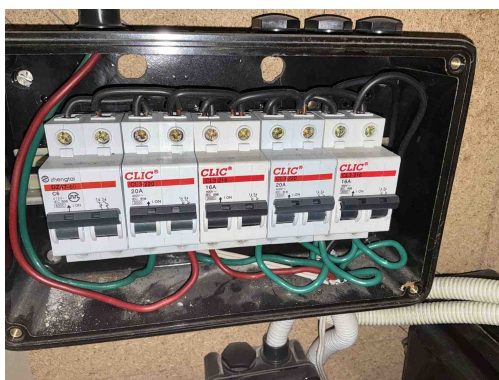
**D08** - De nodige markeringen op de beveiligingstoestellen ontbreken of zijn onleesbaar (Boek 1: 5.3.5.5).  
*Opmerking: Oa curve ontbreekt*

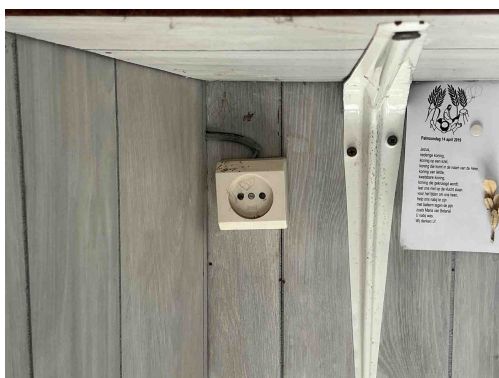
**C21** - Het gebruik van geleiders van het type VOB, zonder bijkomende afscherming is niet toegestaan (Boek 1: 5.2.9.6).

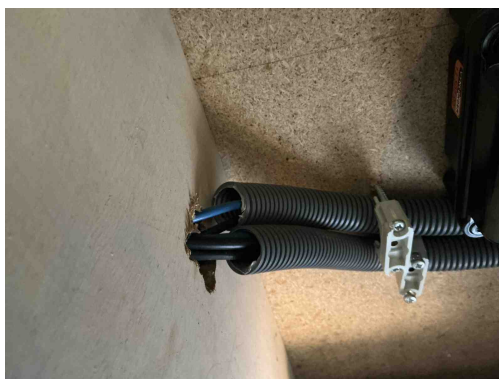
**C21** - Het gebruik van geleiders van het type VOB, zonder bijkomende afscherming is niet toegestaan (Boek 1: 5.2.9.6).

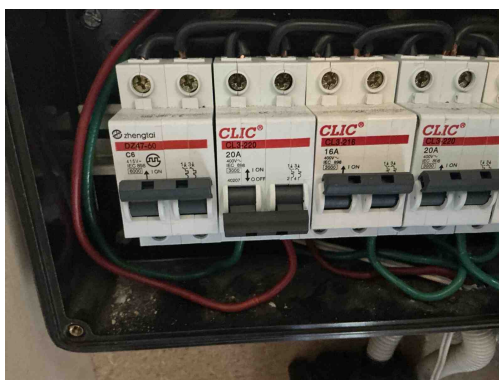
**I01** - De waarde van de isolatieweerstand per kring dient tenminste 0,50 Mohm ( $1000 \times U_{\text{test}}$ ) te zijn (Boek 1: 6.4.5.1).  
*Opmerking: Oa kring 2*

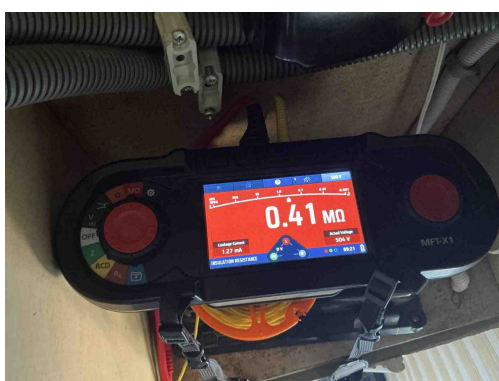
**I01** - De waarde van de isolatieweerstand per kring dient tenminste 0,50 Mohm ( $1000 \times U_{\text{test}}$ ) te zijn (Boek 1: 6.4.5.1).  
*Opmerking: Oa kring 2*

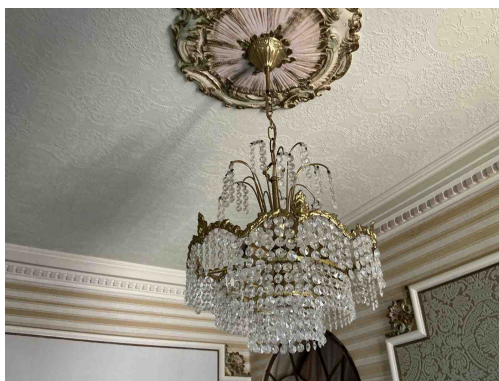
Het gebruik van een klasse 0 toestel is verboden

*Opmerking: Oa luster inkomhal*

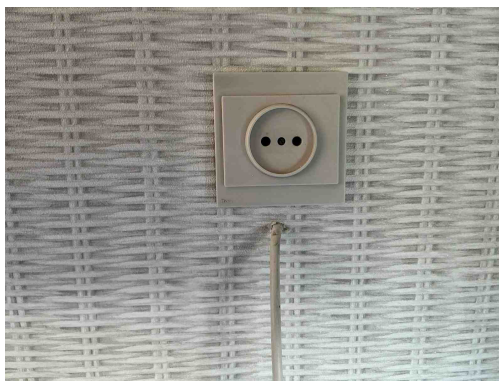
**A20** - Er bevindt zich een contactdoos zonder beschermingsgeleider in de elektrische installatie. Deze is niet geplaatst achter een differentieelstroombeschermingsinrichting met grote (max. 30mA) of zeer grote (max. 10mA) gevoeligheid.

*Opmerking: Oa living, hal, keuken ...*

**T11** - De contactdozen waarvan de toegekende stroomsterkte maximaal 16A en de toegekende spanning maximaal 250V bedraagt en niet bedoeld zijn voor de voeding van een of meerdere verbruikstoestellen voor een specifiek doel en niet geplaatst zijn in of op schakel- en verdeelborden, beschikken niet of IPXX-D (incl. gemeenschappelijke delen residentieel geheel) (Boek 1: 4.2.2.3/5.3.5.2).

*Opmerking: Oa keuken, badkamer, slaapkamer...*

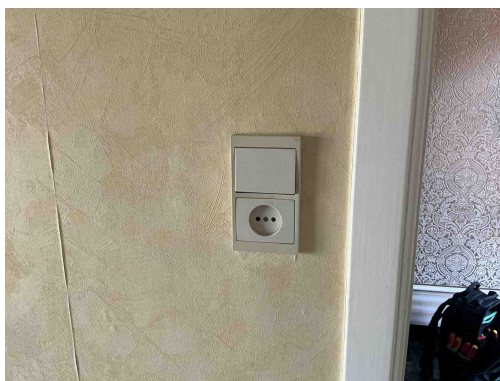
**A20** - Er bevindt zich een contactdoos zonder beschermingsgeleider in de elektrische installatie. Deze is niet geplaatst achter een differentieelstroombeschermingsinrichting met grote (max. 30mA) of zeer grote (max. 10mA) gevoeligheid.

*Opmerking: Oa living, hal, keuken ...*

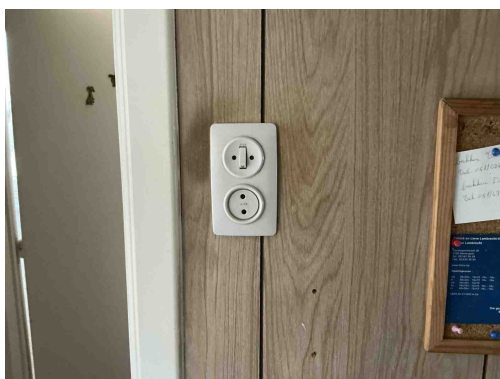
**A20** - Er bevindt zich een contactdoos zonder beschermingsgeleider in de elektrische installatie. Deze is niet geplaatst achter een differentieelstroombeschermingsinrichting met grote (max. 30mA) of zeer grote (max. 10mA) gevoeligheid.

*Opmerking: Oa living, hal, keuken ...*

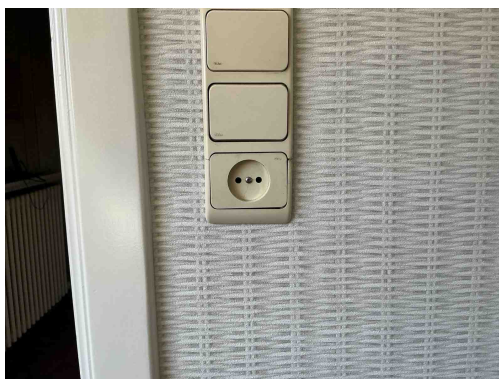
**T11** - De contactdozen waarvan de toegekende stroomsterkte maximaal 16A en de toegekende spanning maximaal 250V bedraagt en niet bedoeld zijn voor de voeding van een of meerdere verbruikstoestellen voor een specifiek doel en niet geplaatst zijn in of op schakel- en verdeelborden, beschikken niet of IPXX-D (incl. gemeenschappelijke delen residentieel geheel) (Boek 1: 4.2.2.3/5.3.5.2).

*Opmerking: Oa keuken, badkamer, slaapkamer...*

**T09** - Bepaalde contactdozen en/of schakelaars zijn beschadigd (Boek 1: 1.4.1.3).

*Opmerking: Oa keuken, wasplaats*

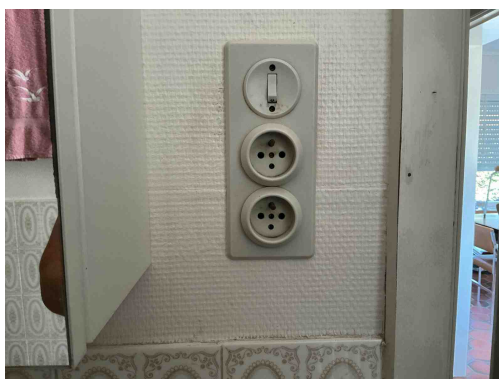
**T11** - De contactdozen waarvan de toegekende stroomsterkte maximaal 16A en de toegekende spanning maximaal 250V bedraagt en niet bedoeld zijn voor de voeding van een of meerdere verbruikstoestellen voor een specifiek doel en niet geplaatst zijn in of op schakel- en verdeelborden, beschikken niet of IPXX-D (incl. gemeenschappelijke delen residentieel geheel) (Boek 1: 4.2.2.3/5.3.5.2).

*Opmerking: Oa keuken, badkamer, slaapkamer...*

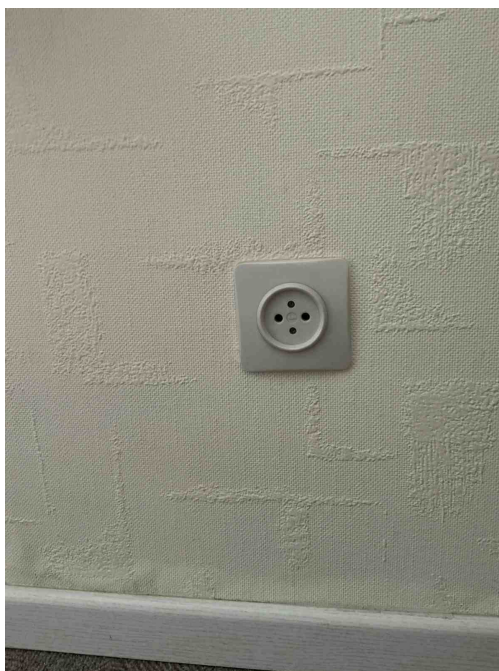
**T11** - De contactdozen waarvan de toegekende stroomsterkte maximaal 16A en de toegekende spanning maximaal 250V bedraagt en niet bedoeld zijn voor de voeding van een of meerdere verbruikstoestellen voor een specifiek doel en niet geplaatst zijn in of op schakel- en verdeelborden, beschikken niet of IPXX-D (incl. gemeenschappelijke delen residentieel geheel) (Boek 1: 4.2.2.3/5.3.5.2).

*Opmerking: Oa keuken, badkamer, slaapkamer...*

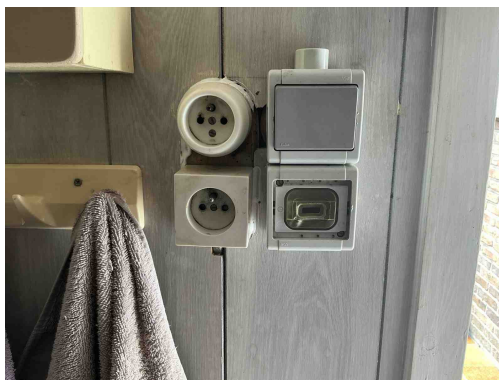
**T09** - Bepaalde contactdozen en/of schakelaars zijn beschadigd (Boek 1: 1.4.1.3).

*Opmerking: Oa keuken, wasplaats*

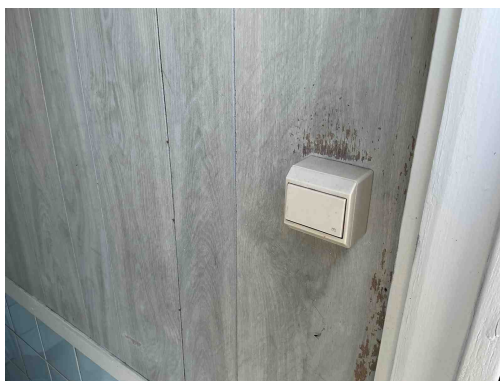
**T13** - Opbouwcontactdozen en/of -schakelaars zonder achterplaatje mogen niet rechtstreeks op een brandbare ondergrond bevestigd worden (Boek 1: 4.3.3.5).

*Opmerking: Oa toilet, wasplaats*

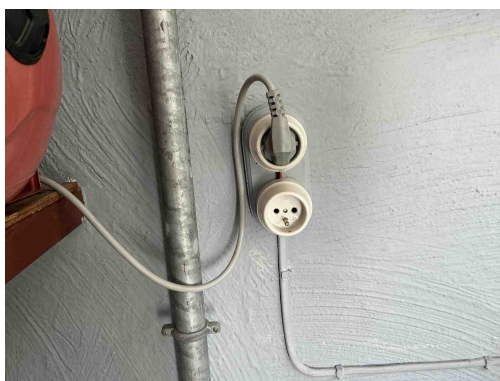
**T13** - Opbouwcontactdozen en/of -schakelaars zonder achterplaatje mogen niet rechtstreeks op een brandbare ondergrond bevestigd worden (Boek 1: 4.3.3.5).

*Opmerking: Oa toilet, wasplaats*

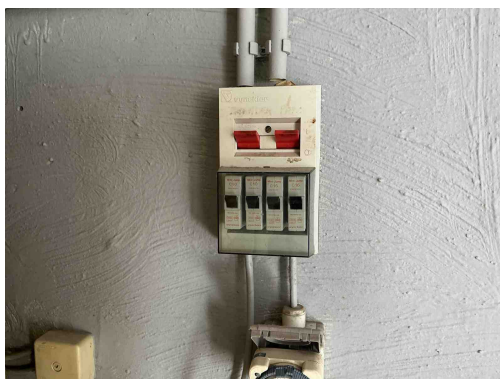
**B30** - De houder van de beveiliging in een huishoudelijke ruimte is niet voorzien van aangepaste kalibreerelementen (Boek1: 5.3.5.5).

**B04** - De aanduiding van de kringen, klemmen en/of schakelapparatuur ontbreekt, is onjuist of is onvolledig (Boek 1: 3.1.3.1/5.1.6.1).
