Asbestinventarisatetest

Rassel 114/2, 1780 Wemmel

Attestnummer : **20260519-000078.000**

Uitgegeven op : **19.05.2026**

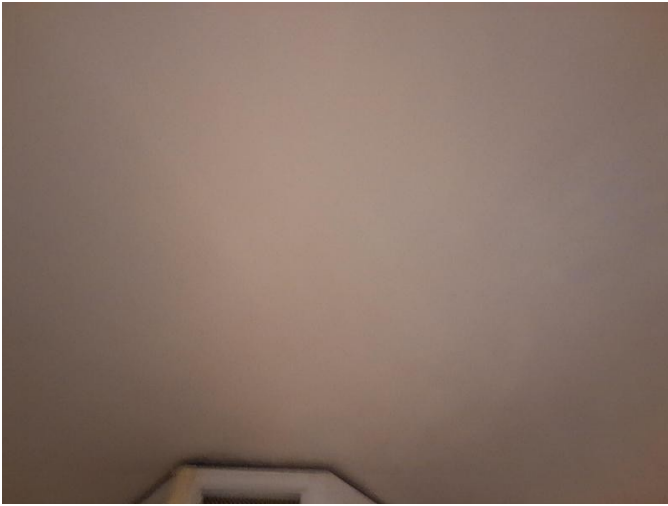
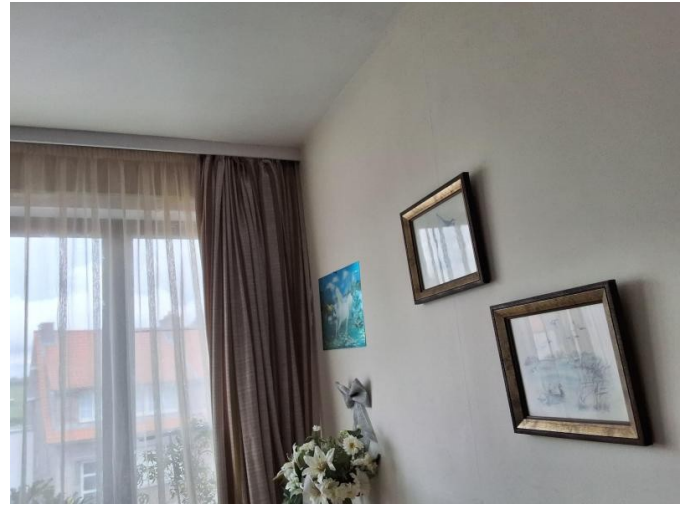
Conclusie

Geen asbest

Beschrijving	Pleisterwerk wanden - Extrapolatie
Omgeving	Binnen
Primaire drager	Binnenwand
Bindmiddel van materiaal	Gips - kalk
Gebondenheid op basis van bindmiddel	Niet-hechtgebonden
Hoeveelheid (oppervlakte - dikte - aantal)	• 300,00 m ² - 1,00 cm - 1 stuk
Totaal volume	3,00 m ³
Identificatiemethode	De asbestdeskundige gebruikt een bestaande laboanalyse als bewijsdocument met bevestiging door vaststelling en expertise.
Destructieve handeling voor identificatie	Nee
Opmerking	De hoeveelheid is een zo nauwkeurig mogelijke opmeting. Hieraan kunnen evenwel geen rechten worden ontleend. Waar mogelijk, wordt staalname uitgevoerd conform het inspectieprotocol: in een droge ruimte zoals een slaapkamer, in een natte ruimte zoals een keuken of badkamer, in een traphal en in een stookruimte.
