**Verslag huishoudelijke elektrische installatie op laagspanning en zeer lage spanning****Algemeen:**

| Referentie: <b>006-20261002-05</b> | Datum controle: <b>02/10/2026</b> |

| Adres installatie: <b>Onze Lieve Vrouwstraat 6, 2360 - Oud-Turnhout</b> | Nummer teller(s): <b>1sag1100307782</b> |

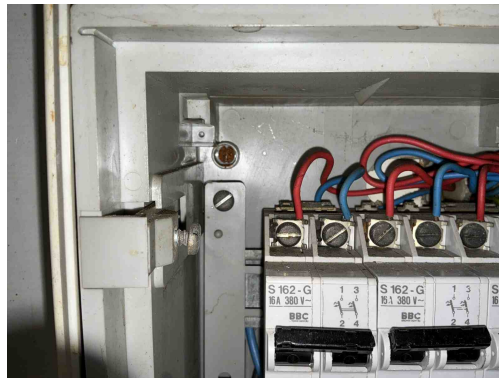
**T21a** - Het elektrisch materieel is niet geplaatst volgens de voorschriften van de fabrikant/ regels van goed vakmanschap. (Boek 1: 1.4.1.3) Oa ophangvijzen elektrisch verdeelbord niet afgedekt. Zie klasse II toestel.

*Opmerking: O.a. bord1*

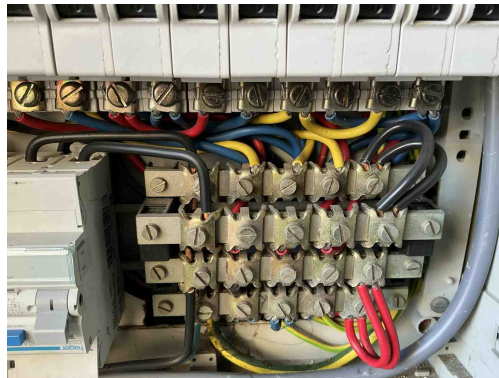
**B16** - De interne soepele geleiders zijn niet aan beide uiteinden voorzien van samenknijpende hulzen of evenwaardig (Boek 1: 5.3.5.5).

*Opmerking: O.a. in bord1*

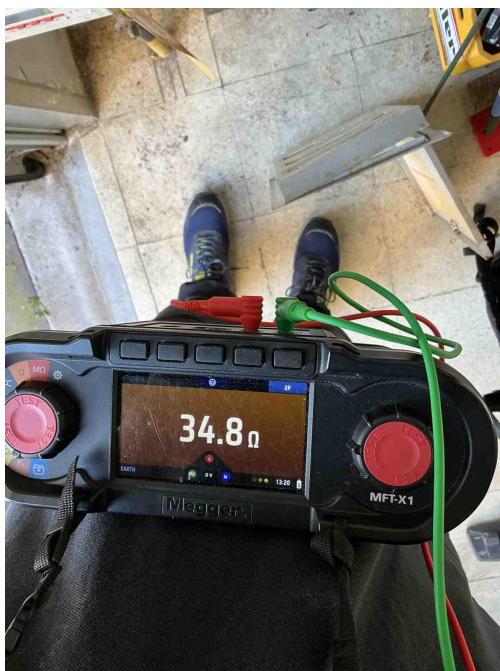
| Spreidingsweerstand van de aardverbinding: | <b>34,8 Ω</b> | Meetmethode: | <b>ZE</b> |

**A05** - De waarde van de spreidingsweerstand van de aardverbinding is te hoog (Boek 1: 5.4.2).

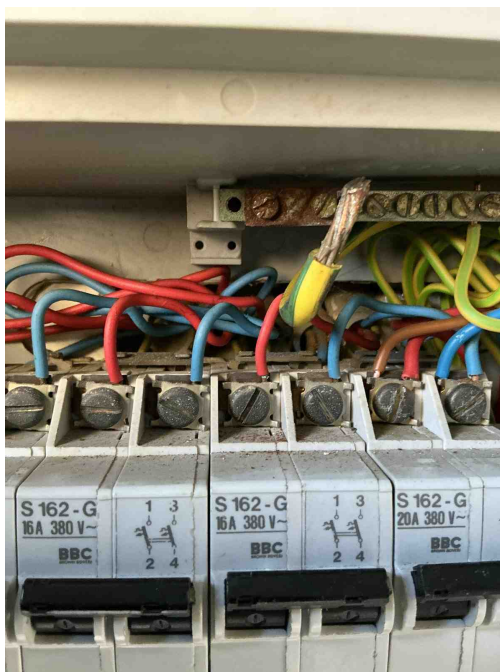
**A21** - De samenstellende elementen van de aardingsinstallatie zijn niet vervaardigd en beschermd volgens de regels van goed vakmanschap met materialen die een voldoende weerstand bieden tegen corrosieverschijnselen (chemische of biologische corrosie, oxidatie, elektrolytische corrosie...). (Boek 1: 5.4.2.3)

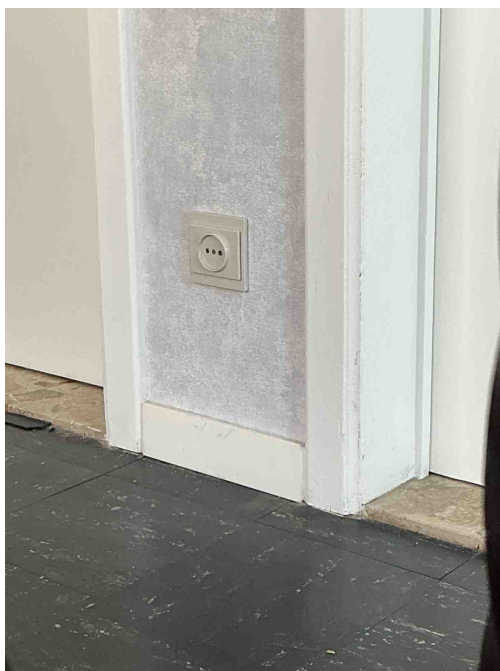
**T09** - Bepaalde contactdozen en/of schakelaars zijn beschadigd (Boek 1: 1.4.1.3).  
*Opmerking: O.a. overloop*
