**Verslag huishoudelijke elektrische installatie op laagspanning en zeer lage spanning****Algemeen:**

| Referentie: <b>003-20260915-03</b> | Datum controle: <b>15/09/2026</b> |

| Adres installatie: <b>Neststraat 2, 9051 - Gent</b> | Nummer teller(s): <b>1SAG1105440396</b> |

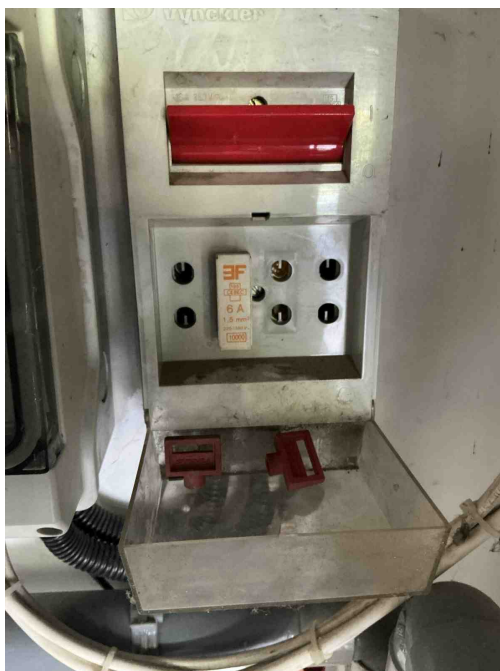
**B30** - De houder van de beveiliging in een huishoudelijke ruimte is niet voorzien van aangepaste kalibreerelementen (Boek1: 5.3.5.5).

| Aarding | |
|---|---|
| <b>B30</b> | De houder van de beveiliging in een huishoudelijke ruimte is niet voorzien van aangepaste kalibreerelementen (Boek 1: 5.3.5.5). |

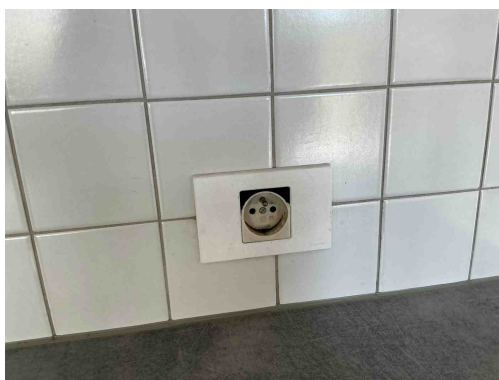
**T09** - Bepaalde contactdozen en/of schakelaars zijn beschadigd (Boek 1: 1.4.1.3).

| Aarding | |
|---|---|
| <b>T09</b> | Bepaalde contactdozen en/of schakelaars zijn beschadigd (Boek 1: 1.4.1.3). |

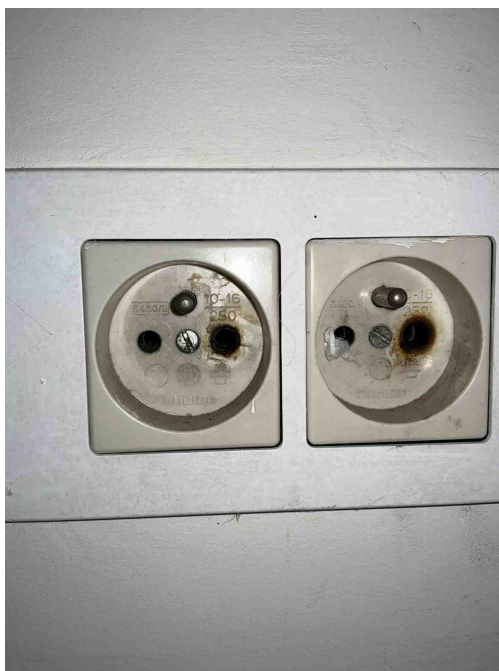
**T11** - De contactdozen waarvan de toegekende stroomsterkte maximaal 16A en de toegekende spanning maximaal 250V bedraagt en niet bedoeld zijn voor de voeding van een of meerdere verbruikstoestellen voor een specifiek doel en niet geplaatst zijn in of op schakel- en verdeelborden, beschikken niet of IPXX-D (incl. gemeenschappelijke delen residentieel geheel) (Boek 1: 4.2.2.3/5.3.5.2).

| Aarding | |
|---|---|
| <b>T11</b> | De contactdozen waarvan de toegekende stroomsterkte maximaal 16A en de toegekende spanning maximaal 250V bedraagt en niet bedoeld zijn voor de voeding van een of meerdere verbruikstoestellen voor een specifiek doel en niet geplaatst zijn in of op schakel- en verdeelborden, beschikken niet of IPXX-D (incl. gemeenschappelijke delen residentieel geheel) (Boek 1: 4.2.2.3/5.3.5.2). |

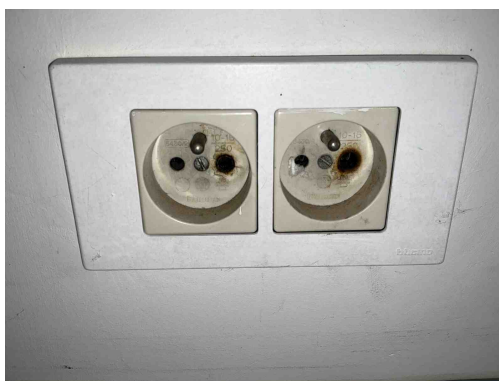
**T11** - De contactdozen waarvan de toegekende stroomsterkte maximaal 16A en de toegekende spanning maximaal 250V bedraagt en niet bedoeld zijn voor de voeding van een of meerdere verbruikstoestellen voor een specifiek doel en niet geplaatst zijn in of op schakel- en verdeelborden, beschikken niet of IPXX-D (incl. gemeenschappelijke delen residentieel geheel) (Boek 1: 4.2.2.3/5.3.5.2).

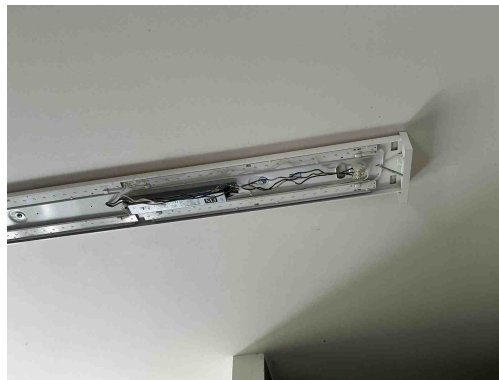
**T23** - Het elektrisch materiaal is beschadigd. (Boek 1: 1.4.1.3).

**C35** - Er zijn doorverbindingen gemaakt met lusterklemmen; er kon niet aangetoond worden dat deze klemmen geschikt zijn voor de aanwezige spanning, stroom en draadsectie en dat ze "CE" zijn (Boek 1: 1.4.2.1.).

| Aarding | |
|---|---|
| <b>C35</b> | Er zijn doorverbindingen gemaakt met lusterklemmen; er kon niet aangetoond worden dat deze klemmen geschikt zijn voor de aanwezige spanning, stroom en draadsectie en dat ze "CE" zijn (Boek 1: 1.4.2.1.). |
| <b>T23</b> | Het elektrisch materiaal is beschadigd. (Boek 1: 1.4.1.3). |

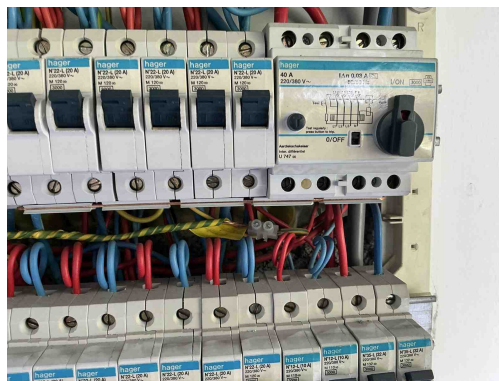
**C35** - Er zijn doorverbindingen gemaakt met lusterklemmen; er kon niet aangetoond worden dat deze klemmen geschikt zijn voor de aanwezige spanning, stroom en draadsectie en dat ze "CE" zijn (Boek 1: 1.4.2.1.).

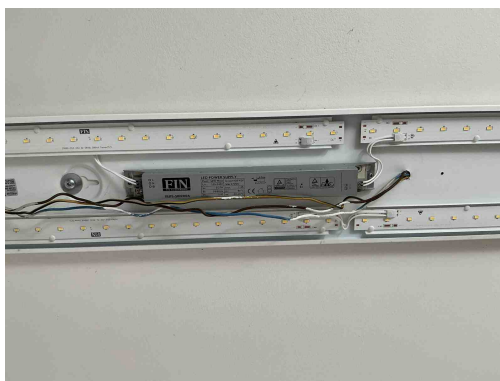
**D05** - Er is geen ondergeschikte differentieelstroominrichting van maximum 30 mA geplaatst voor de beveiliging van de ruimte(n) die een badkuip en/of douche bevatten (Boek 1: 4.2.4.3).  
*Opmerking: Leds niet achter 30mA, Voeding max output 42V te hoog*

| Aarding | |
|---|---|
| <b>D05</b> | Er is geen ondergeschikte differentieelstroominrichting van maximum 30 mA geplaatst voor de beveiliging van de ruimte(n) die een badkuip en/of douche bevatten (Boek 1: 4.2.4.3).<br><i>Opmerking: Leds niet achter 30mA, Voeding max output 42V te hoog</i> |
