**Verslag huishoudelijke elektrische installatie op laagspanning en zeer lage spanning****Algemeen:**

| Referentie: <b>012-20261005-04</b> | Datum controle: <b>05/10/2026</b> |

| Adres installatie: <b>Elf Novemberlaan 22 bus 1, 2300 - Turnhout</b> | Nummer teller(s): <b>1SAG1100677353</b> |

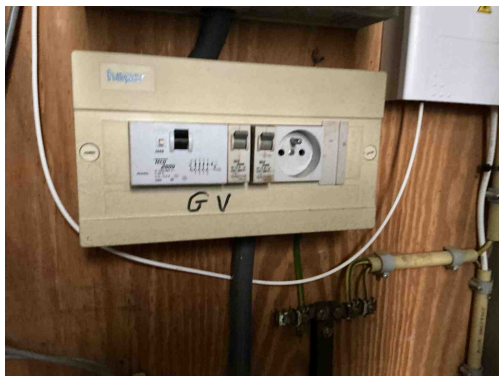
**B17** - De voedingsspanning is niet op elk bord vermeld (Boek 1: 3.1.3.3).  
*Opmerking: Oa bord 1 ,2*

**B06** - Het elektrisch verdeelbord heeft niet de minimale beschermingsgraad IPXX-B in een gewone ruimte (Boek 1: 4.2.2.3).  
*Opmerking: Oa bord 1*

**B29** - Het elektrisch verdeelbord in een huishoudelijke ruimte is niet voorzien van een deur (Boek1: 5.3.5.1).  
*Opmerking: Oa bord1*

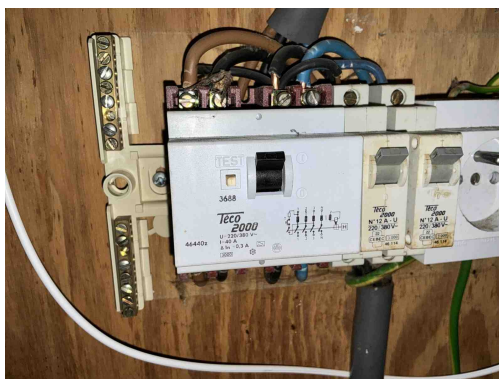
**D04** - De hoofddifferentieelstroominrichting is niet verzegelbaar (Boek 1: 4.2.4.3).  
*Opmerking: Oa bord 1*

**D01** - De differentieelstroominrichting schakelt niet uit na indrukken van de testknop (Boek 1: 5.3.5.3).  
*Opmerking: Oa bord 1*

**D02** - De werking van de differentieelstroominrichting via opwekken van foutstroom (foutlus) is niet gegarandeerd (Boek 1: 6.5.7.2 / 7.112.3)  
*Opmerking: Oa bord 1*

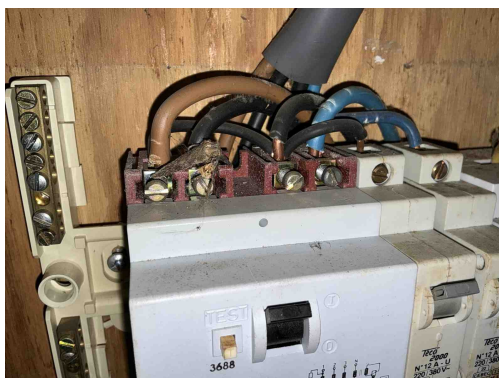
**C07** - Stroombanen uitgevoerd door middel van parallel verbonden leidingen hebben niet dezelfde kenmerken zoals type, sectie, lengte, plaatsingswijze (Boek 1: 4.4.3.4).  
*Opmerking: Oa bord 1*

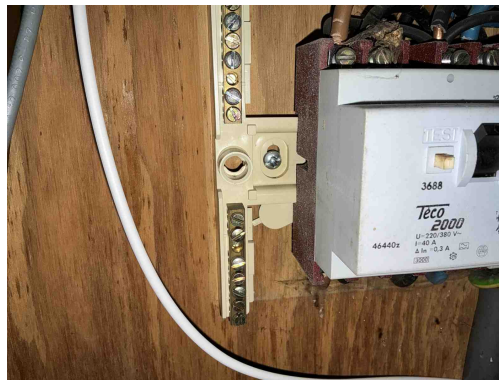
**T21a** - Het elektrisch materieel is niet geplaatst volgens de voorschriften van de fabrikant/ regels van goed vakmanschap. (Boek 1: 1.4.1.3) Oa ophangvijzen elektrisch verdeelbord niet afgedekt. Zie klasse II toestel.

*Opmerking: Oa bord 1*

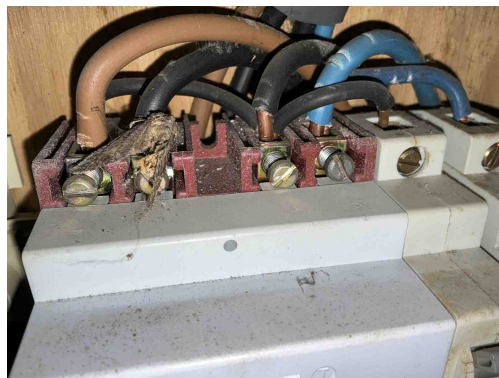
**T21** - Het elektrisch materieel is niet geplaatst volgens de voorschriften van de fabrikant/ regels van goed vakmanschap. (Boek 1: 1.4.1.3)

*Opmerking: Oa drie geleiders in één klem bord 1*

**D03** - Er is geen differentieelstroominrichting van maximum 300 mA geplaatst in het begin van de elektrische installatie van een residentieel geheel (incl. in de gemeenschappelijke delen) (Boek 1: 4.2.4.3, 4.2.4.4).

*Opmerking: Oa bord 1 automaten 12A zijn voor de diff 300mA afgetakt zitten niet achter de diff*

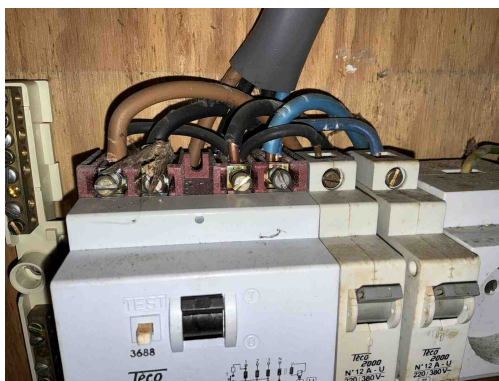
**D03** - Er is geen differentieelstroominrichting van maximum 300 mA geplaatst in het begin van de elektrische installatie van een residentieel geheel (incl. in de gemeenschappelijke delen) (Boek 1: 4.2.4.3, 4.2.4.4).

*Opmerking: Oa bord 1 automaten 12A zijn voor de diff 300mA afgetakt zitten niet achter de diff*

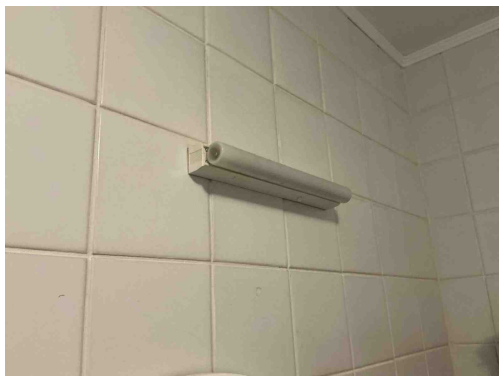
**T23** - Het elektrisch materiaal is beschadigd. (Boek 1: 1.4.1.3).

*Opmerking: Oa lamp badkamer*
