# Verkoopdossier

## Opstaldries 23, 9572 Lierde

# Energieprestatiecertificaat

**Opstaldries 23, 9572 Lierde**

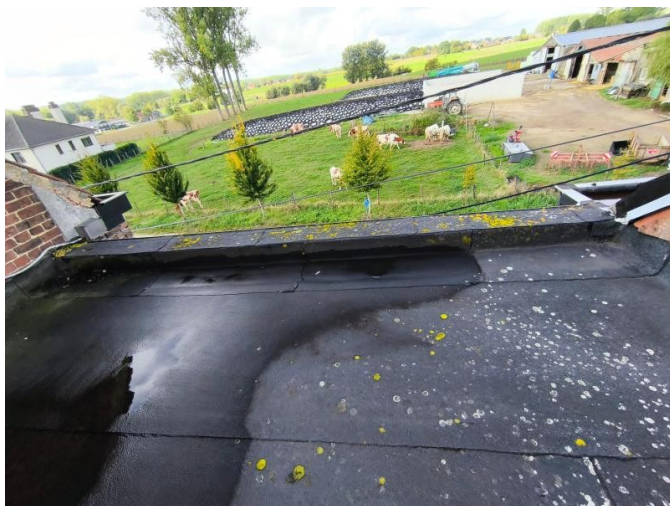
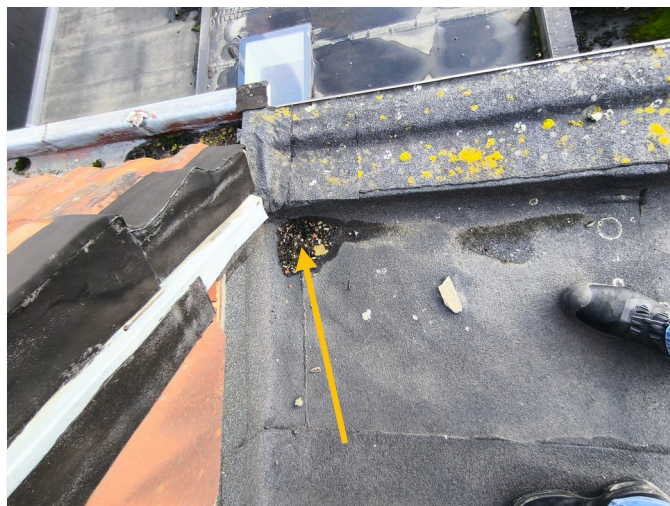
# Fiche 1: Slib/sediment plat dak

Asbestmateriaal - afvalstof

Voor verwijdering het slib extra bevochtigen of fixeren om stof te voorkomen , niet breken om stof te beperken .

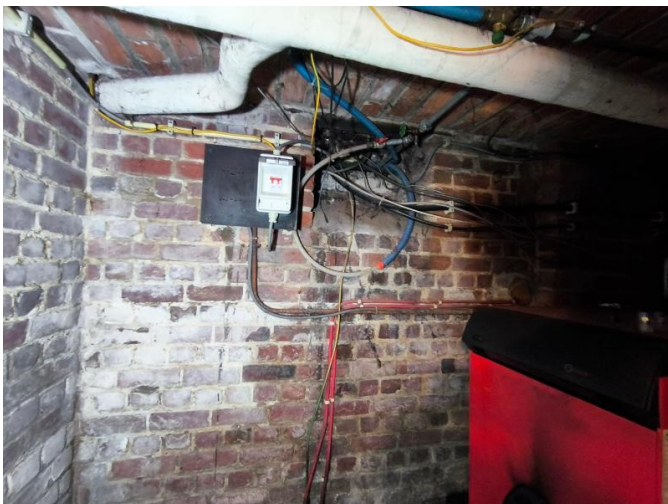
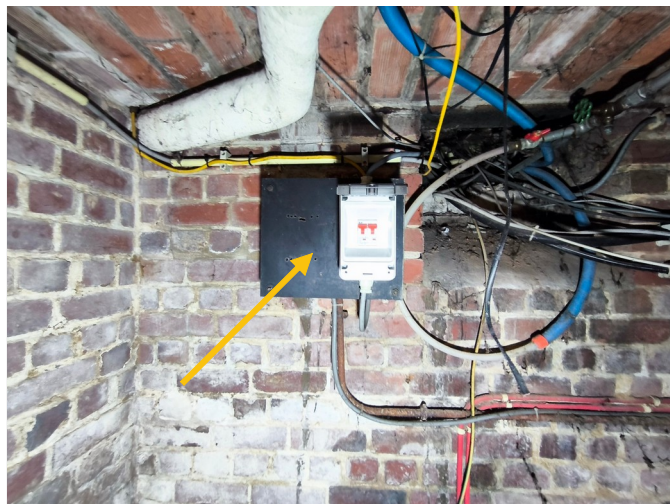
| Opmerking | <p>Er werd een staal genomen aan een uitstekend stuk waardoor de waterdichtheid van de dakbedekking niet in het gedrang komt.</p> <p>De vermelde oppervlaktes, diktes en volumes betreffen een beredeneerde schatting. Er worden geen rechten verleend aan deze oppervlaktes/diktes/volumes.</p> |

Overzichtsfoto

Detailfoto

De plaat kan voorzichtig ongebroken losgemaakt worden , extra bevochtigen om stof te voorkomen

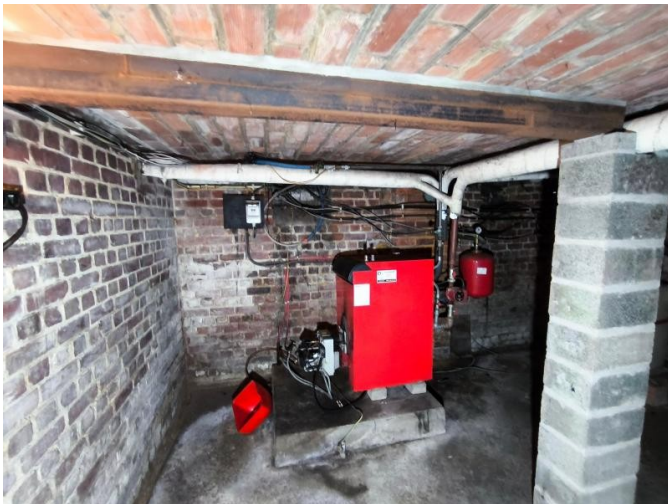
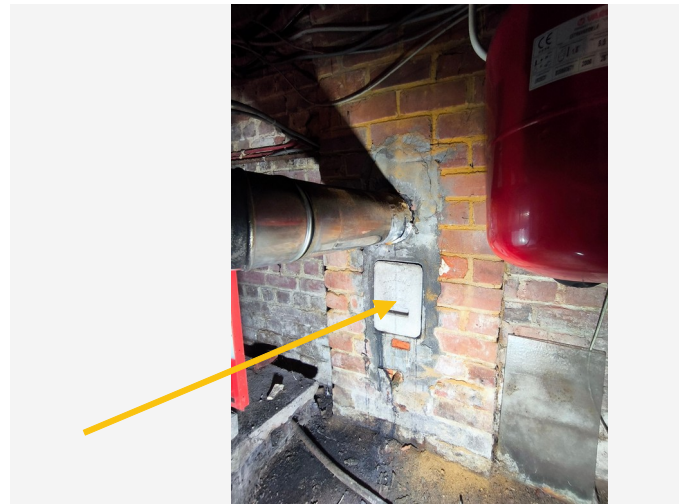
| Identificatiemethode | <p>De asbestdeskundige beoordeelt het materiaal als asbestverdacht en dus asbesthoudend, en dit zonder monstername.</p> <p>Motivatie: De monstername brengt andere schade aan dan schade die inherent is aan de monstername.</p> |
| Opmerking | <p>De vermelde oppervlaktes,langtes en volumes betreffen een beredeneerde schatting. Er worden geen rechten verleend aan deze oppervlaktes/lengtes/volumes.</p> <p>Het is moeilijk te bepalen of de bakeliettoepassingen in de woning ook effectief asbesthoudend zijn (het kan ook gaan om de asbestvrije variant).</p> <p>Er werd geen monster genomen owv beschadiging aan een elektrisch gerelateerde toepassing, extra controle bij verwijdering van het verdacht materiaal.</p> <p>De toepassingen zijn in verschillende ruimtes/constructie aanwezig, enkele toepassingen zijn aangeduid op de plannen</p> |

Overzichtsfoto

Detailfoto

- Eenvoudige handelingen: mag via doe-het-zelf of door werknemer(s) met opleidingsattest eenvoudige handelingen  
Het roetluikje kan voorzichtig uitgeschoven of losgebeiteld worden , extra bevochtigen om stof te voorkomen

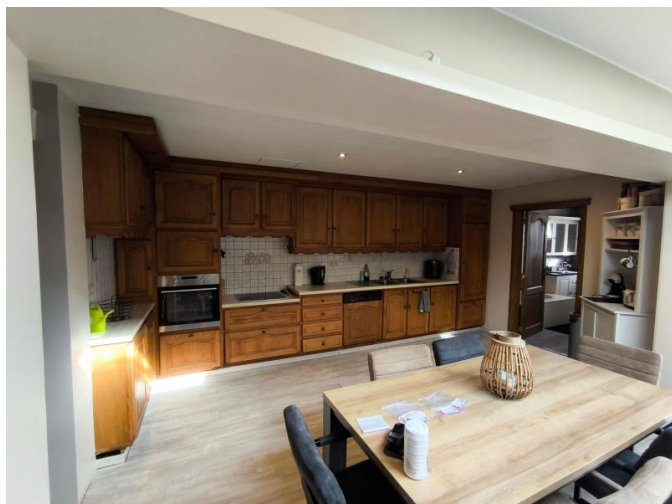
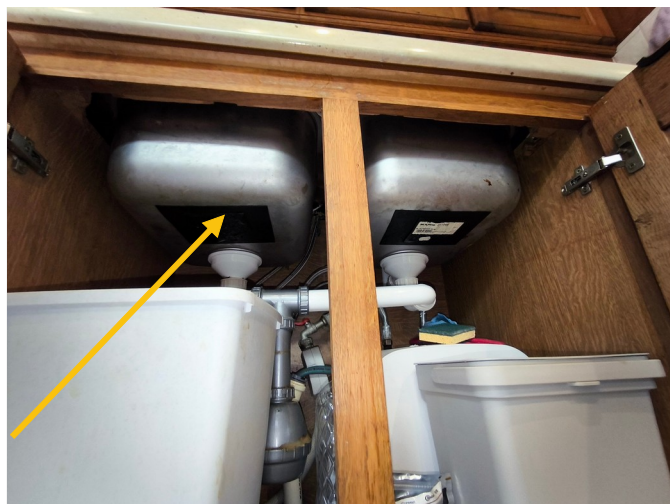
| Basis voor advies | Beoordeling op basis van expertise, zonder een vaststelling door de asbestdeskundige. |

Situeringfoto

Detailfoto

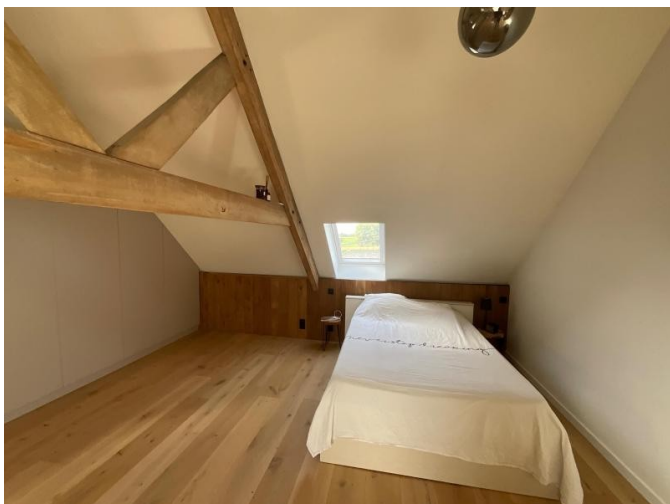
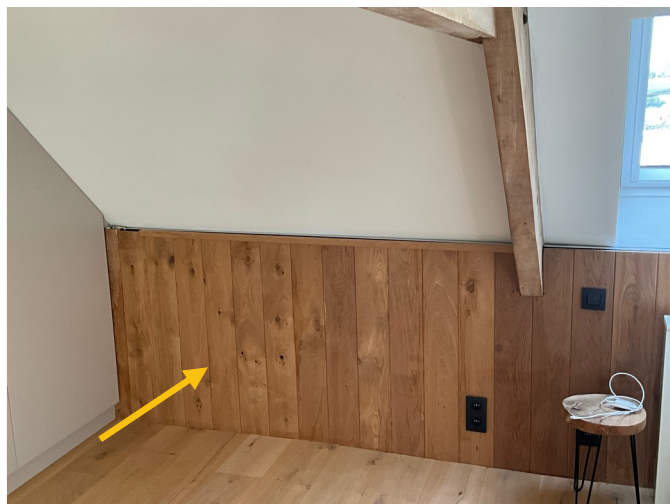
| Basis voor advies | De asbestdeskundige beoordeelt het materiaal als niet-asbestverdacht. |

Situeringfoto

Detailfoto

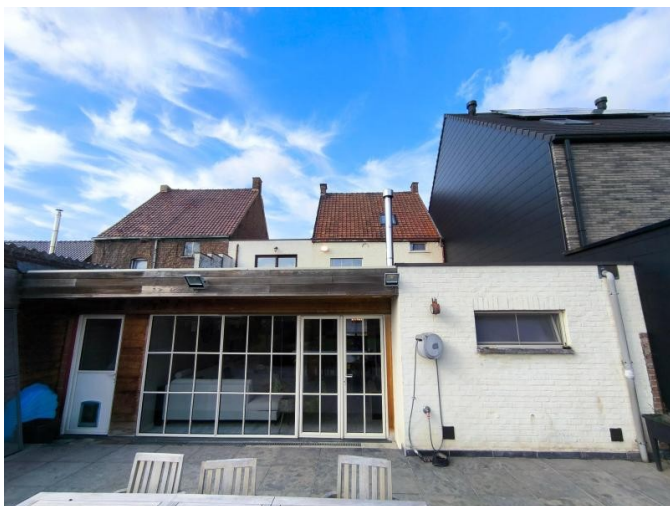
Indien aan deze leien schade, breuk, verwerking of andere beschadigingen worden vastgesteld, wordt aanbevolen dit te melden aan de eigenaar van het betreffende perceel. Uit voorzorg wordt tevens aangeraden de leien niet te ontmossen, niet onder hoge druk te reinigen en geen werkzaamheden uit te voeren die schade kunnen veroorzaken of stofvorming kunnen teweegbrengen, zolang de eventuele aanwezigheid van asbest niet is uitgesloten.

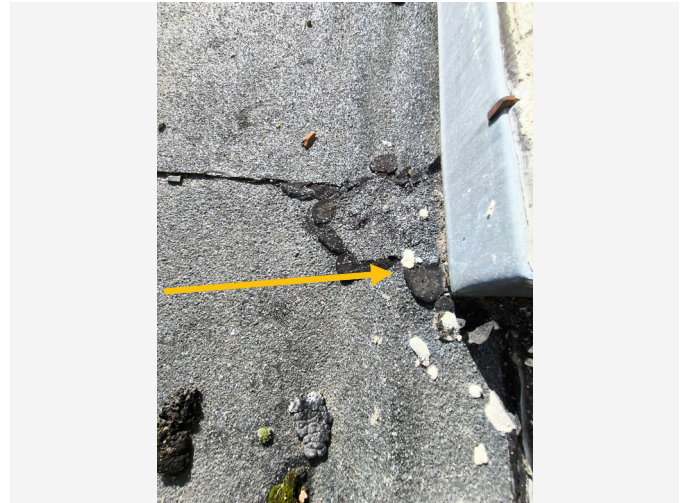
## Fiche 13: Roofing dak 3 (met staalname)

Geen asbest

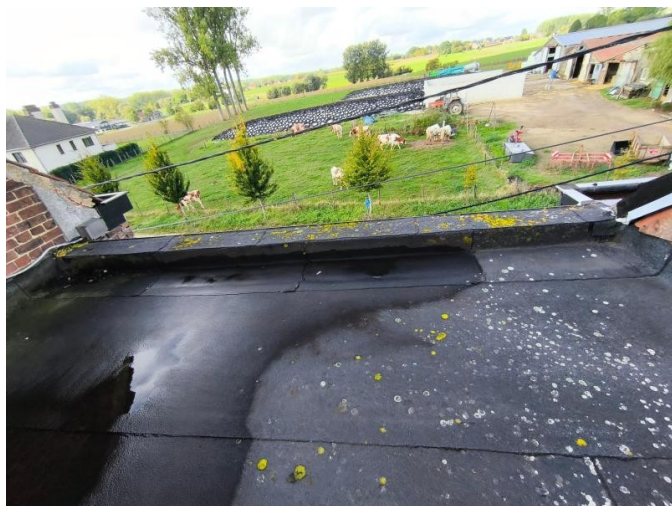
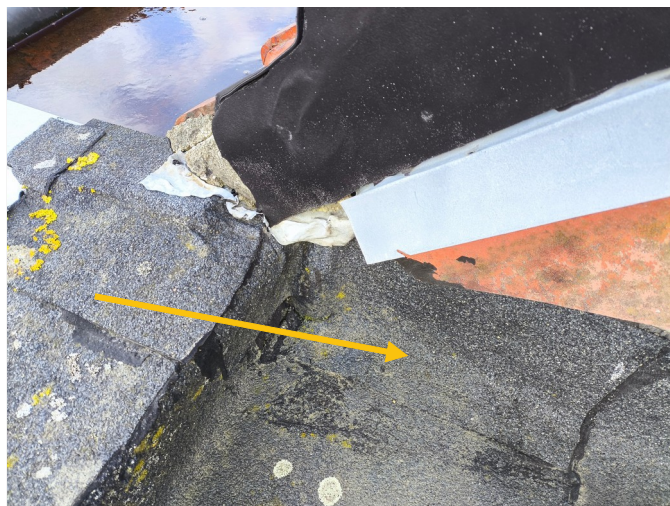
## Fiche 15: Roofing dak 2 (met staalname)

Geen asbest

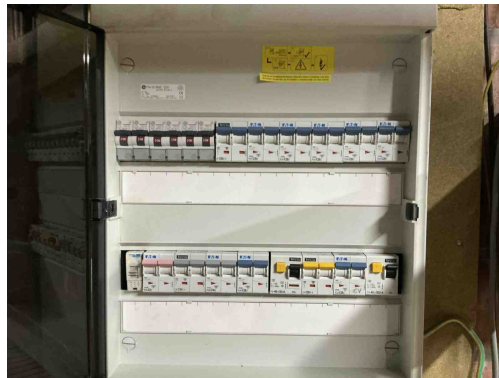
**B04** - De aanduiding van de kringen, klemmen en/of schakelapparatuur ontbreekt, is onjuist of is onvolledig (Boek 1: 3.1.3.1/5.1.6.1).
