# Asbestinventarisatetest

Grensstraat 32, 8930 Menen

Attestnummer : 20230602-000276.000

Uitgegeven op : 02.06.2023

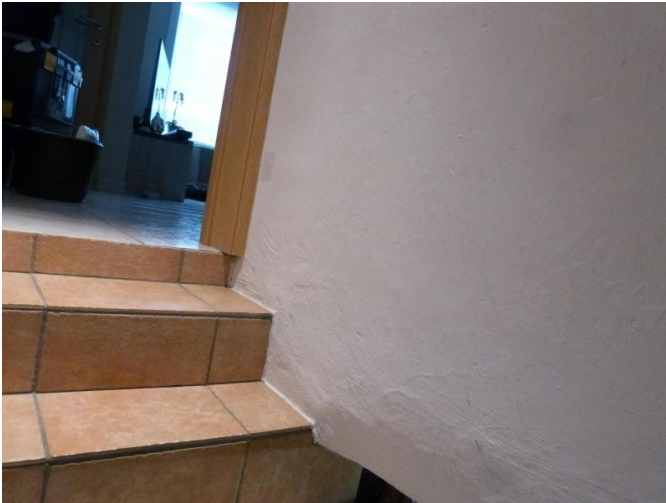
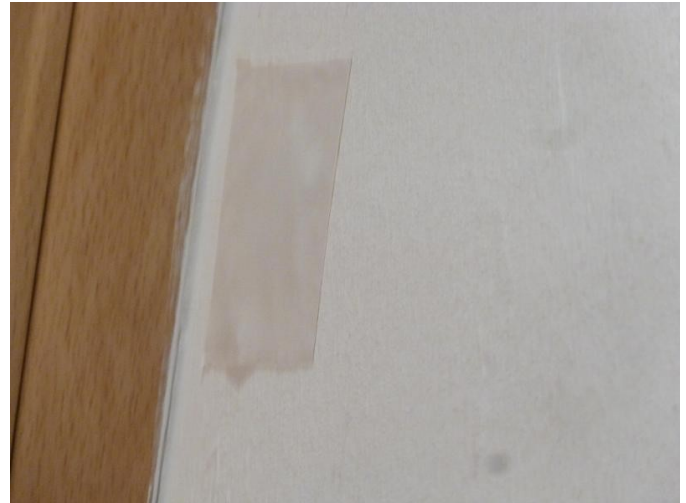
Geen asbest

Overzichtsfoto

Detailfoto

| # | Type | Referentie | Resultaat |
|---|---|---|---|
| 1.1 | Puntmonster | 1 | Geen asbest |

| Beschrijving | 1 - Muur gvl |
| Omgeving | Binnen |
| Primaire drager | Binnenwand |
| Bindmiddel van materiaal | Gips - kalk |

| Gebondenheid op basis van bindmiddel | Niet-hechtgebonden |
| Hoeveelheid (oppervlakte - dikte - aantal) | <ul style="list-style-type: none"> <li>• 97,00 m<sup>2</sup> - 2,00 cm - 1 stuk</li> </ul> |

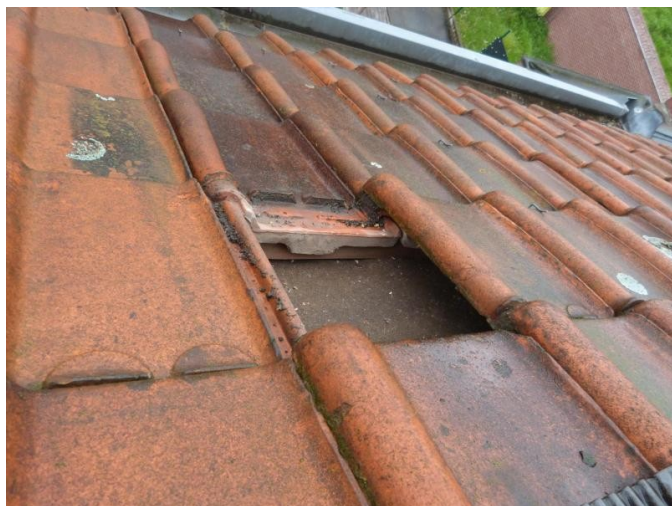
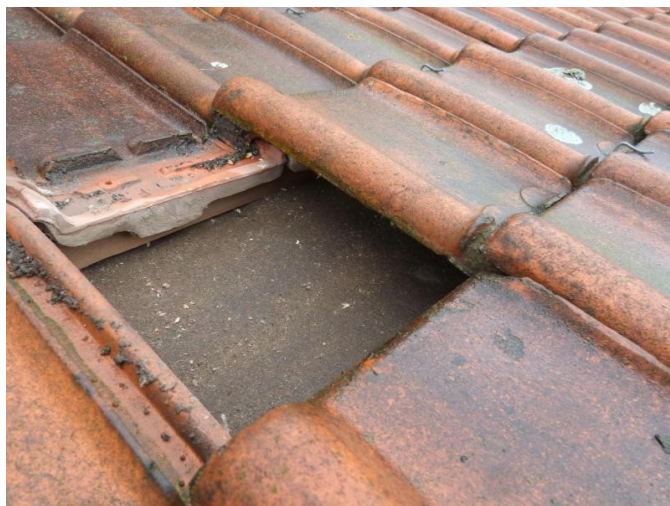
## Fiche 3: onderzoek onder dakpannen

Geen asbest

Overzichtsfoto

Detailfoto

| Beschrijving | onderzoek onder dakpannen |
| Identificatiemethode | Vaststelling zonder monsternamen |
| Opmerking | Er zit geen asbest onderdak maar een asbestvrije doek onder de dakpannen. |
