# Asbestinventarisatetest

Mechelsesteenweg 445, 3020 Herent

Attestnummer : 20250917-000498.000

**Niet-asbestveilig**

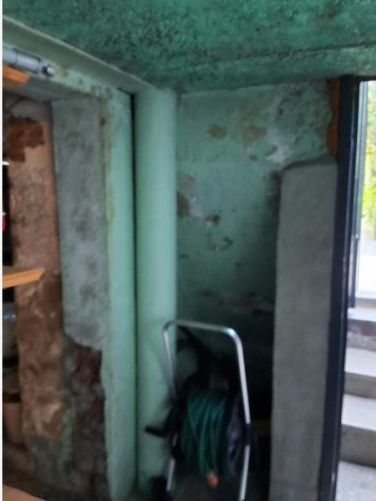
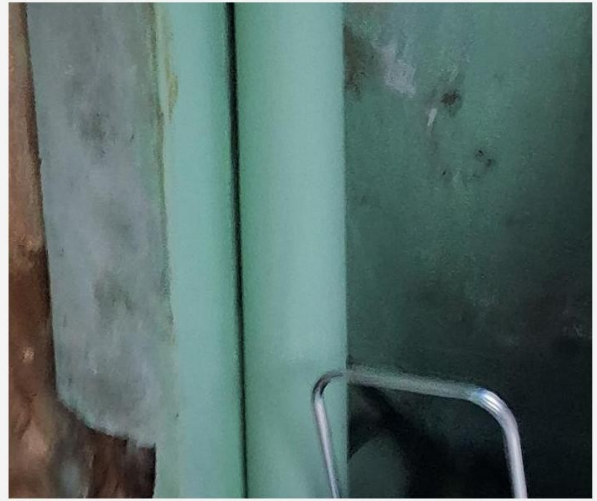
Overzichtsfoto

Detailfoto

Verhoogd materiaalrisico en/of verhoogde kans op vezelvrijgave

Gebondenheid	Categorie 1: hechtgebonden in oorsprong
Asbestsoort (vezeltype)	Crocidoliet aanwezig
Asbestconcentratie	Laag (< 50%)
Afschermingsgraad van het gehele materiaal	Geheel of deels (ook) vrij aan de binnenlucht
Toestand van het materiaal	Licht beschadigd, licht verweerd. Intact calciumsilicaatmateriaal of categorie III 'gebondenheid'

Beschrijving	Cementbuis
Omgeving	Binnen
Primaire drager	Schacht-koker (technisch)
Asbestmateriaal	Buis, koker, leiding, pijp, doorvoer
Bindmiddel van asbestmateriaal	Cement
Gebondenheid op basis van bindmiddel	Hecht
Hoeveelheid (lengte - omtrek - dikte - aantal)	<ul style="list-style-type: none"><li>• 3,00 m - 40,00 cm - 4,00 cm - 1 stuk</li></ul>
Totaal volume	0,048 m <sup>3</sup>
Eenvoudig bereikbaar	Ja
Bevestigingswijze	<ul style="list-style-type: none"><li>• Verlijmd, ingegoten, versmeerd</li></ul>
Identificatiemethode	Vaststelling zonder monstername
Destructieve handeling voor identificatie	Nee
Opmerking	De precieze lengte is onbekend

Het asbestmateriaal valt onder de mijlpaal van 2040.

Verwijderen

- Zorg voor een veilig beheer. Vermijd het beschadigen van het asbestmateriaal. Controleer de toestand jaarlijks op wijzigingen.

- Eenvoudige handelingen: mag via doe-het-zelf of door werknemer(s) met opleidingsattest eenvoudige handelingen  
Deze toepassing kan door een aannemer die over een opleidingsattest eenvoudige handelingen beschikt of door een particulier (doe-het-zelf), verwijderd worden indien er geen verhoogd risico op vrijgave van asbestvezels (max. concentratie 0,01 vezels/cm<sup>3</sup> - CODEX Art. VI.3-54) ontstaat en de toepassing voorafgaand wordt gefixeerd/bevochtigd; de individuele elementen zonder machinale werktuigen en zonder breken of gooien een voor een losgemaakt worden; en ten slotte in gesloten verpakking weggevoerd worden naar een erkend afvalpunt (recyclagepark).

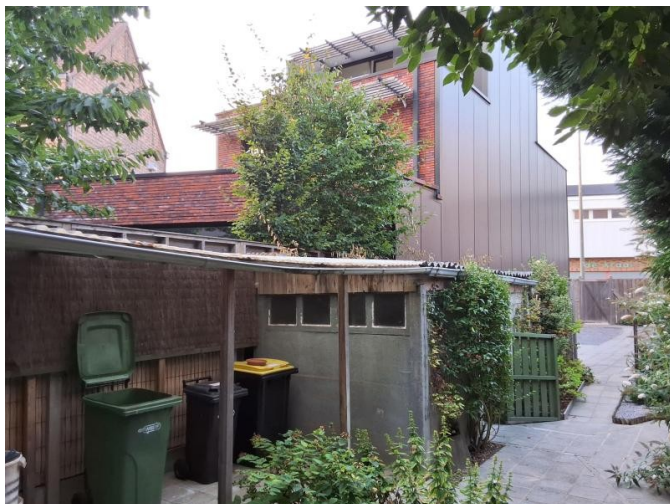
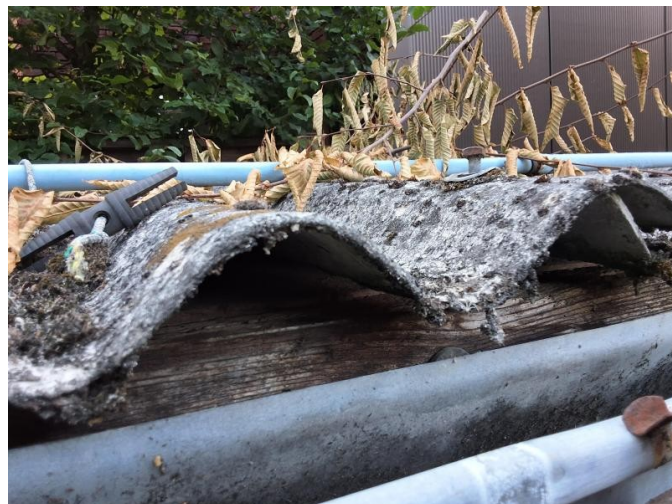
Overzichtsfoto

Detailfoto

Eindbeoordeling materiaalrisico	Verhoogd materiaalrisico en/of verhoogde kans op vezelvrijgave
---------------------------------	--

Gebondenheid	Categorie 1: hechtgebonden in oorsprong
Asbestsoort (vezeltype)	Crocidoliet aanwezig
Asbestconcentratie	Laag (< 50%)
Afschermingsgraad van het gehele materiaal	Geheel of deels vrij aan de buitenlucht
Toestand van het materiaal	Matig beschadigd, matig verweerd

Beschrijving	Dak bestaande uit golfplaten
Omgeving	Buiten
Primaire drager	Schuin dak
Asbestmateriaal	Dak- en gevelbekleding - Golfplaat
Bindmiddel van asbestmateriaal	Cement
Gebondenheid op basis van bindmiddel	Hecht
Hoeveelheid (oppervlakte - aantal)	<ul style="list-style-type: none"><li>• 15,00 m<sup>2</sup> - 1 stuk</li></ul>
Totale oppervlakte	15,00 m <sup>2</sup>
Eenvoudig bereikbaar	Ja
Bevestigingswijze	<ul style="list-style-type: none"><li>• Geklemd</li><li>• Geschroefd</li></ul>
Identificatiemethode	Vaststelling zonder monsternamen
Destructieve handeling voor identificatie	Nee
Opmerking	De hoeveelheid is een schatting en kan afwijken van de werkelijke toestand.

Het asbestmateriaal valt onder de mijlpaal van 2034.

Verwijderen

- Verwijder dit asbestmateriaal zo snel mogelijk. Volg de toestand goed op.
- Hemelwater dat afspoelt van asbestcement daken of gevels kan asbestdeeltjes bevatten. Gebruik het enkel voor gesloten circuits (bv. spoelen toiletten). Reinig na het vervangen van het dak of de gevel de dakgoten en regenwaterput of -ton om asbesthoudend sediment of slib te verwijderen

- Eenvoudige handelingen: mag via doe-het-zelf of door werknemer(s) met opleidingsattest eenvoudige handelingen  
Deze toepassing kan door een aannemer die over een opleidingsattest eenvoudige handelingen beschikt of door een particulier (doe-het-zelf), verwijderd worden indien er geen verhoogd risico op vrijgave van asbestvezels (max. concentratie 0,01 vezels/cm<sup>3</sup> - CODEX Art. VI.3-54) ontstaat en de toepassing voorafgaand wordt gefixeerd/bevochtigd; de individuele elementen zonder machinale werktuigen en zonder breken of gooien een voor een losgemaakt worden; en ten slotte in gesloten verpakking weggevoerd worden naar een erkend afvalpunt (recyclagepark).

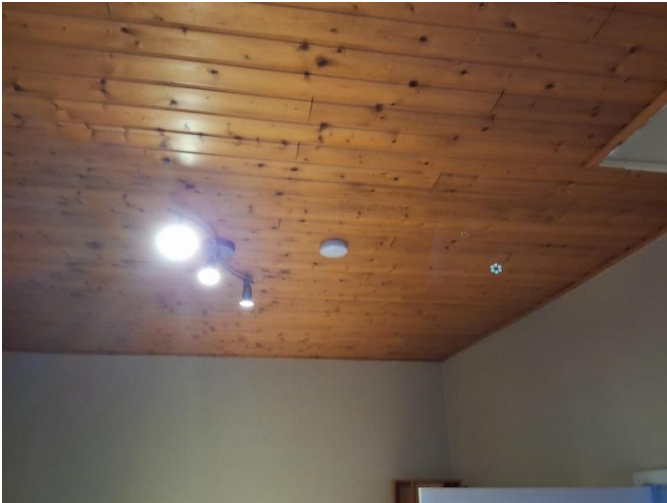
Vrije foto

De plafonds werden afgewerkt met niet-asbestverdachte voorzetpanelen die inspectie van de bedekte structuur (opbouw, pleisterwerk) verhinderen.

Identificatiemethode	Redelijk vermoeden
Primaire drager	Plafond
