# Verkoopdossier

## Herderstraat 30, **9000Gent**

# Energieprestatiecertificaat

**Herderstraat 30, 9000 Gent**

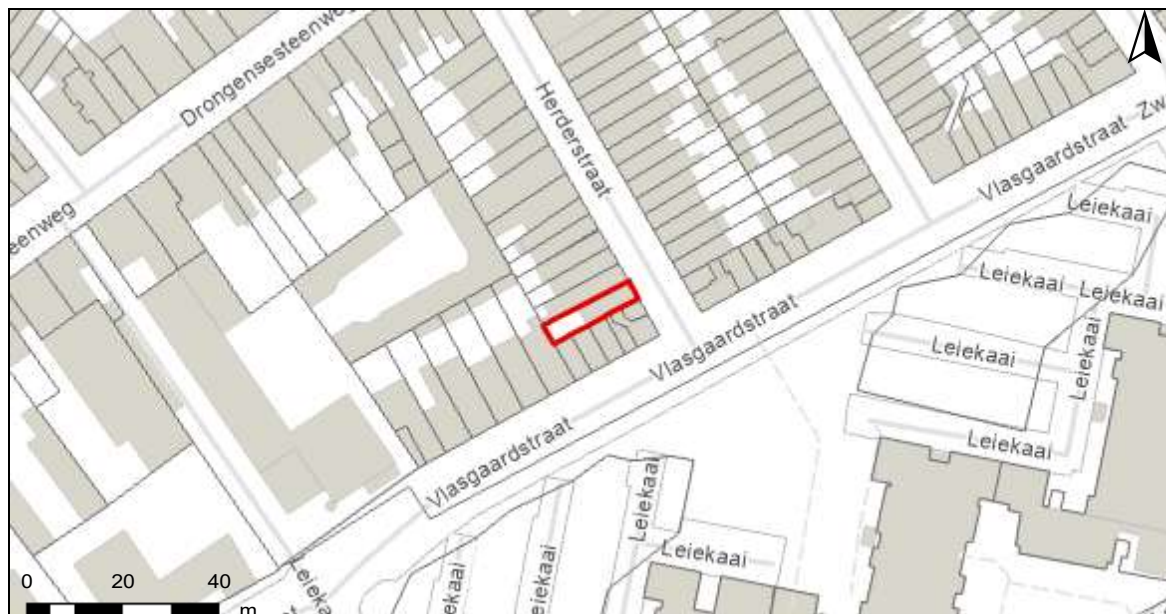
Het perceel te Gent, afdeling 16, sectie K met perceelnummer 0652/00M004 bevindt zich niet in een risicozone voor overstromingen.

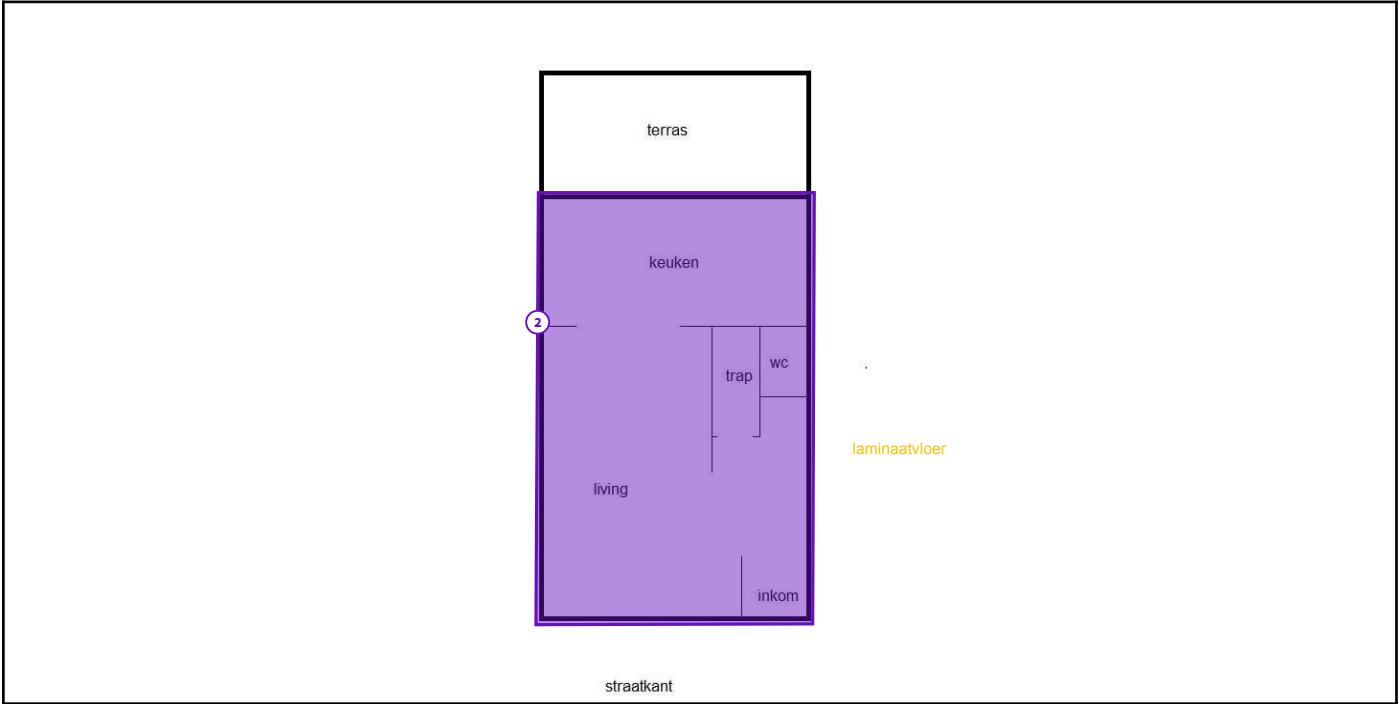
# Plan 1.5: Schets woning glv

| Beschrijving | Type | Actie |
|---|---|---|
| 2. Laminaat vloer | Advies | - |
