# Asbestinventarisatetest

Kleine Keistraat 28, 3040 Huldenberg

Attestnummer : 20230510-000348.000

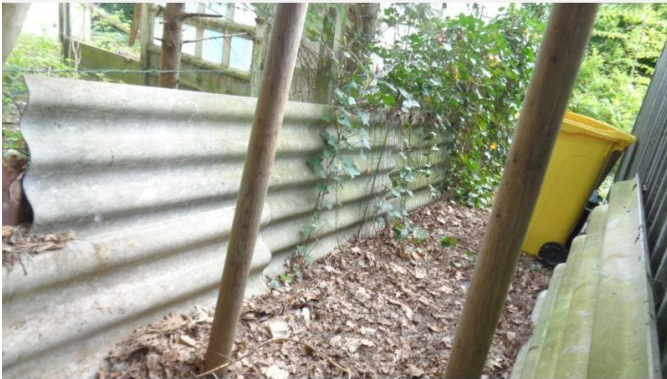
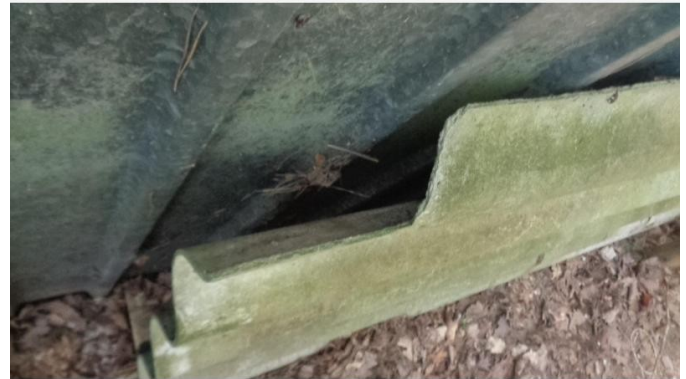
Overzichtsfoto

Detailfoto

| Beschrijving | Golfplaat |
| Aanwezige resten | Stukken golfplaat als afboording geplaatst. |
| Bindmiddel van asbestmateriaal | Cement |
| Gebondenheid op basis van bindmiddel | Hecht |
| Hoeveelheid (gewicht - aantal) | <ul style="list-style-type: none"><li>250,00 kg - 1 stuk</li></ul> |

**Dringend verwijderen**

- Verwijder het asbestafval.

- Eenvoudige handelingen: mag via doe-het-zelf of door werknemer(s) met opleidingsattest eenvoudige handelingen  
Bevindt het asbest zich buiten uw woning of gebouw? Dan mag u de volgende toepassingen zelf wegnemen:
  - hechtgebonden asbest dat niet beschadigd is;
  - hechtgebonden asbest dat wel beschadigd is en waarbij er vrije asbestvezels zichtbaar zijn.Een beschadigde asbesttoepassing of asbest in slechte staat kan makkelijk verder breken of vergruizen. Er komen dan schadelijke asbestvezels vrij die ingeademd kunnen worden.  
U mag enkel beschadigd of verweerd asbest verwijderen indien:
  - er niemand anders in de buurt is;
  - de asbesttoepassing niet verder beschadigd raakt of vergruist.

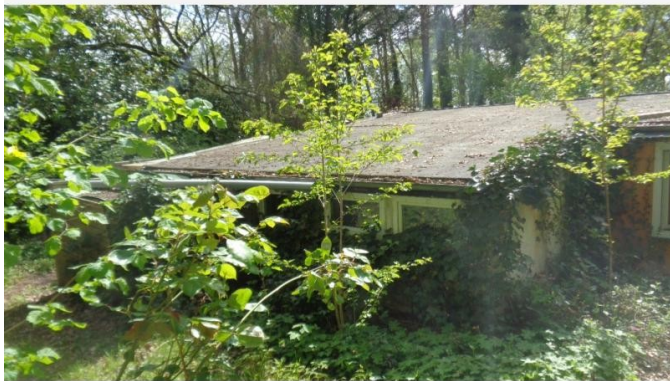
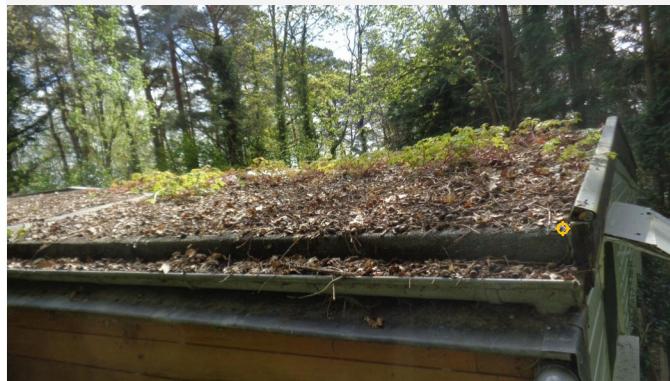
## Fiche 2: Roofing

Overzichtsfoto

Detailfoto

Geen asbest

| Beschrijving | Roofing |
| Bindmiddel van materiaal | Bitumen (roofing, teer, asfalt) |
