# ASBESTINVENTARISATTEST

Weggevoerdenstraat 6 bus 0101  
3012 Leuven

5 juni 2024

Attestnummer : **20240615-000034.000**

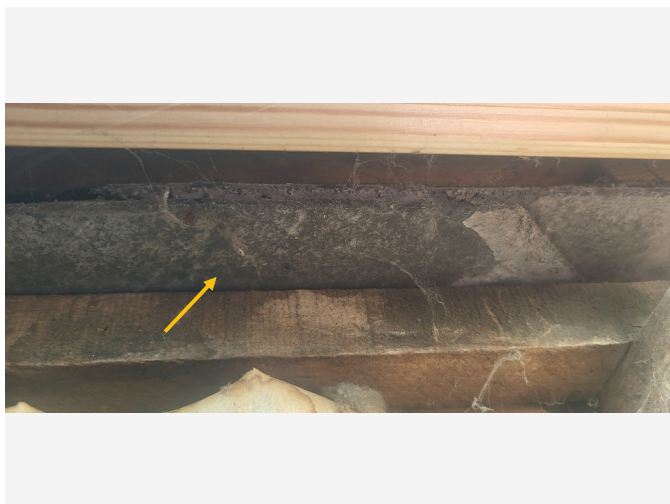
Vrije foto

De dakbedekking is onderdeel van de gemeenschappelijke delen, maar de leien zijn zichtbaar in de privatieve ruimtes van dit appartement.

| Identificatiemethode | Informatie |
|---|---|
| Primaire drager | Schuin dak |
| (Asbest)materiaal | Dak- en gevelbekleding - Lei, shingle |
| Bindmiddel | Cement |
| Gebondenheid bindmiddel | Hecht |

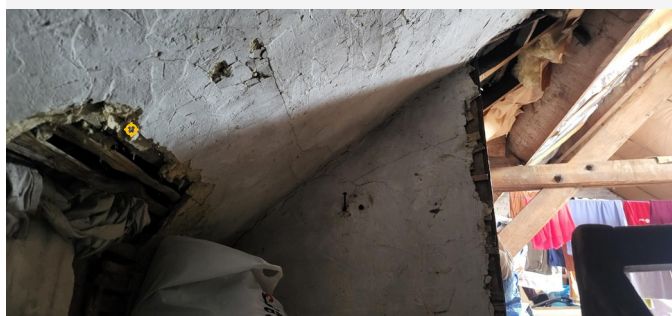
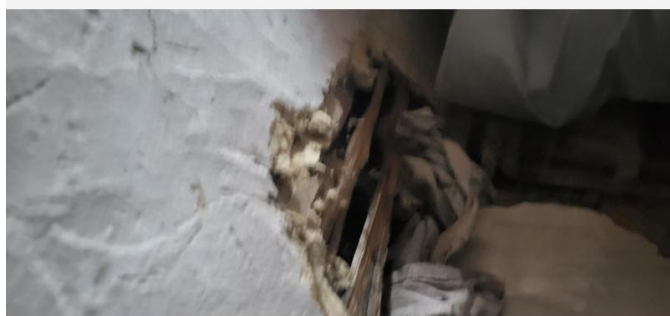
## Fiche 2: Pleisterwerk plafonds

Geen asbest

| # | Type | Referentie | Resultaat |
|---|---|---|---|
| 2.1 | Mengmonster | SN2.3-240605 | Geen asbest |

| Bindmiddel van materiaal | Gips - kalk |

| Gebondenheid op basis van bindmiddel | Niet-hechtgebonden |
| Opmerking | Enkel zichtbaar pleisterwerk in traphal zolder, rest van plafonds betreft verlaagde valse plafonds, vermoedelijk zit het originele pleisterwerk hier nog wel achter. |
