Asbestinventarisattest

Klossebos 5, 9052 Gent

Attestnummer : **20261008-000426.001**
Uitgegeven op : **28.10.2026**
Geldig tot : **28.10.2031**

Niet-asbestveilig

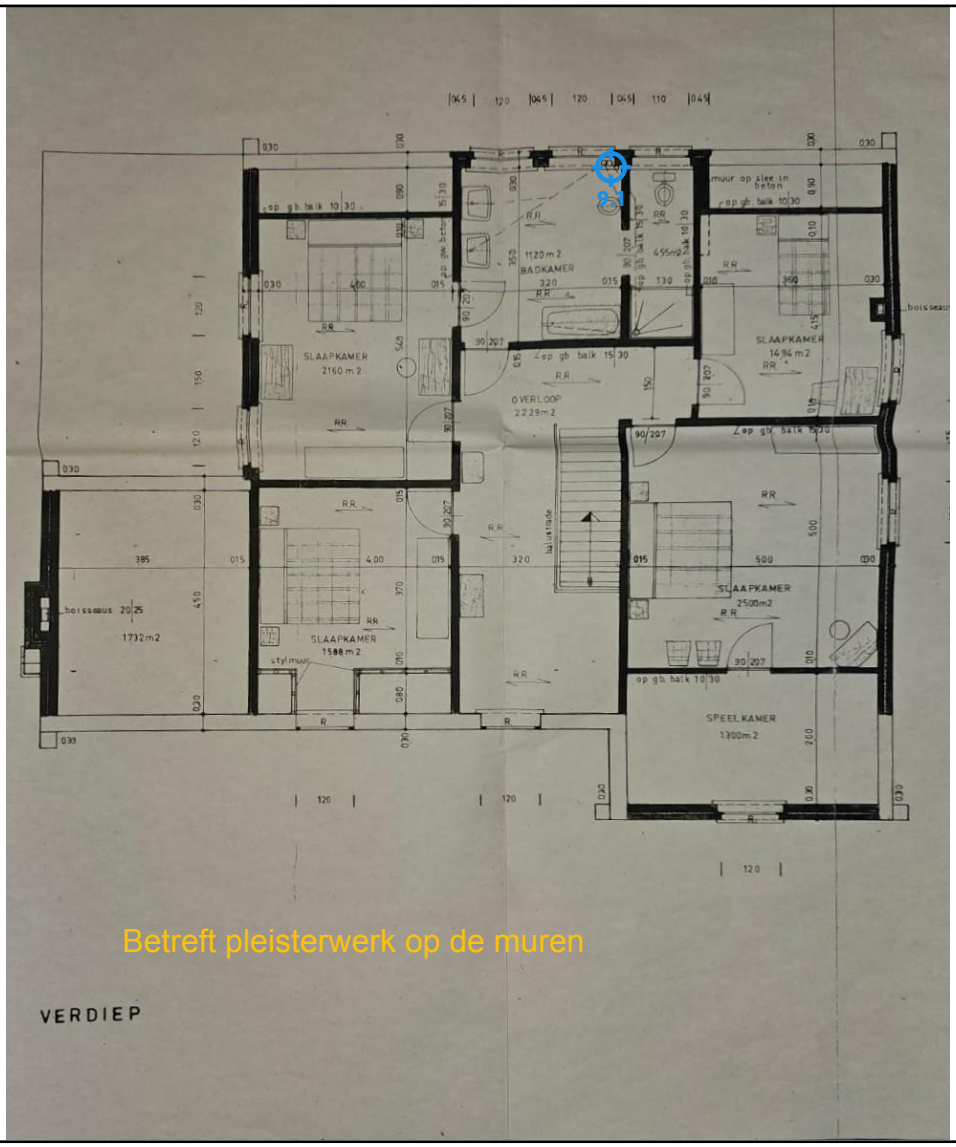
Plan 1.3: Verdieping

Beschrijving	Type	Actie
9. Pleisterwerk muren	Geen asbest	-
9.1 Code: MM01	Mengmonster	-

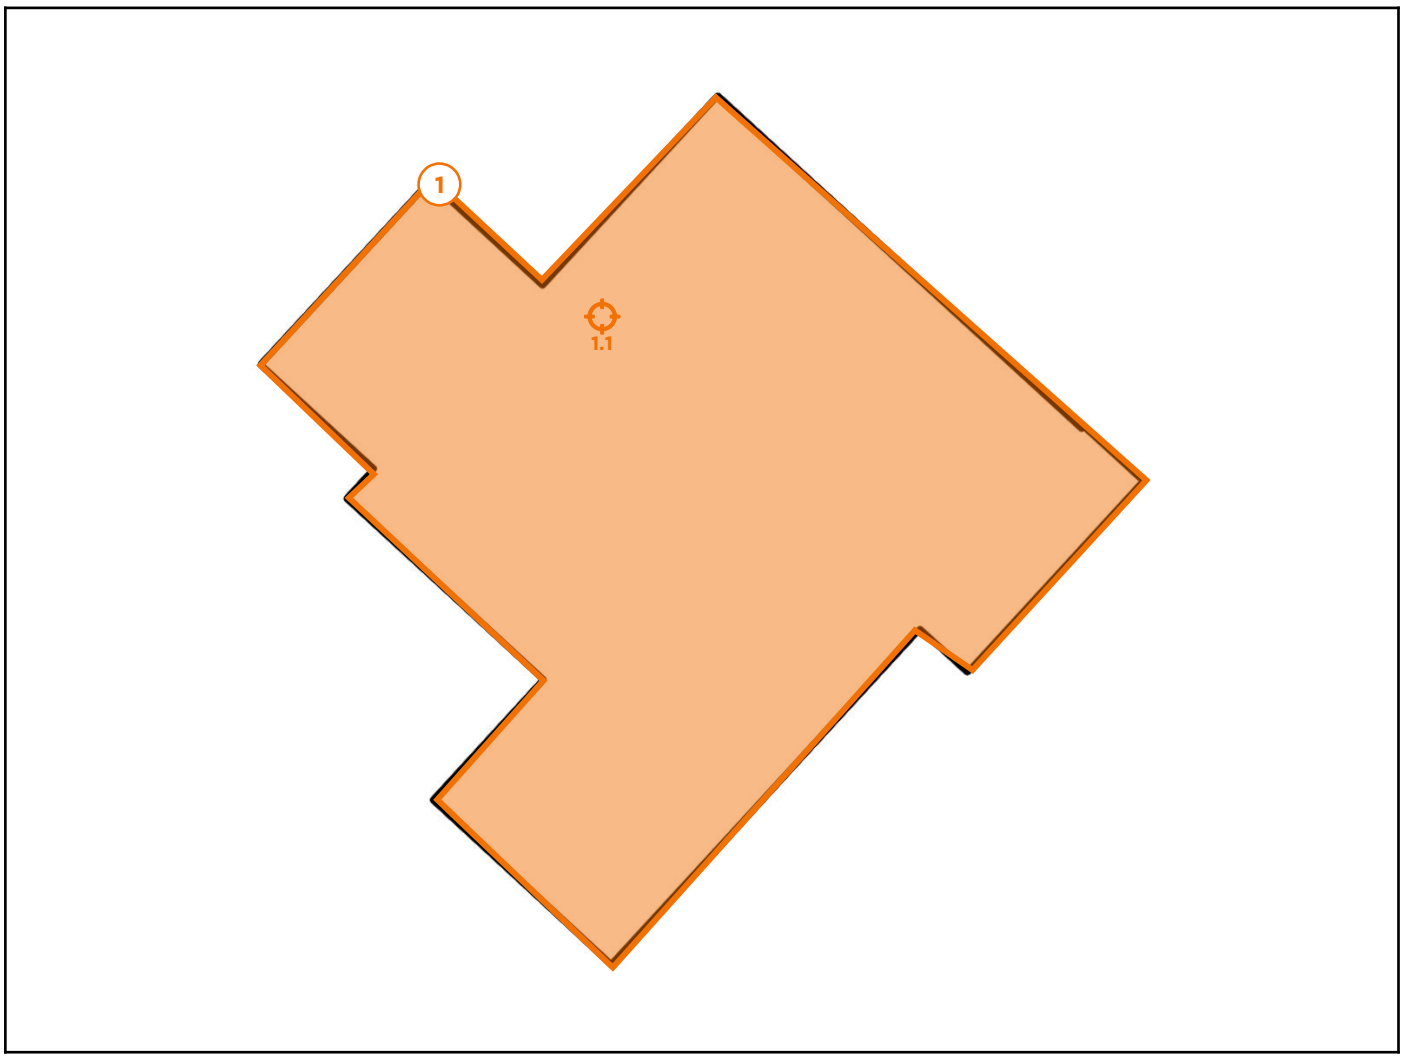
Plan 1.5: Hoofdgebouw plan

Beschrijving	Type	Actie
1. Dakleien	Asbestmateriaal	Verwijderen
1.1 Code: MM03	Puntmonster	-

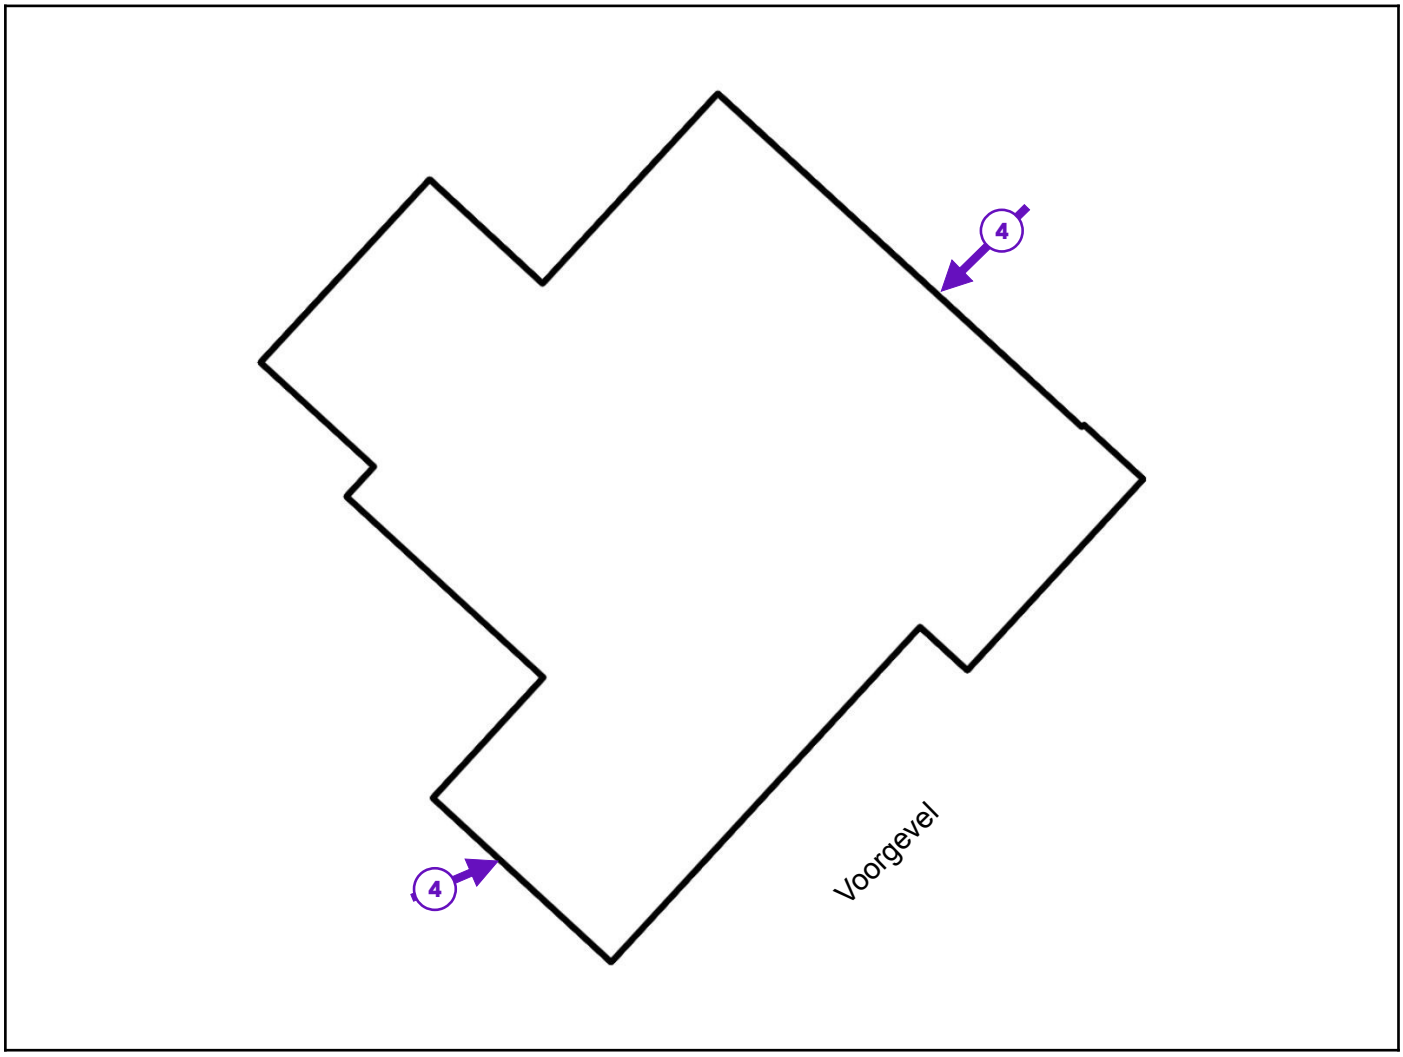
Plan 1.6: Hoofdgebouw plan

Beschrijving	Type	Actie
4. Rookgaskanalen niet bereikbaar voor onderzoek	Beperking	-

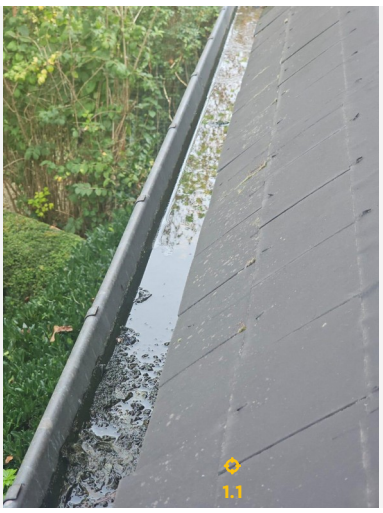
Fiche 1: Dakleien

Asbestmateriaal

Het asbestmateriaal valt onder de mijlpaal van 2034.

Verwijderen

Eindbeoordeling materiaalrisico	Verhoogd materiaalrisico en/of verhoogde kans op vezelvrijgave

Gebondenheid	Categorie 1: hechtgebonden in oorsprong
Asbestsoort (vezeltype)	Alleen chrysotiel aanwezig
Asbestconcentratie	Laag (< 50%)
Afschermingsgraad van het gehele materiaal	Geheel of deels vrij aan de buitenlucht, maar geen contact met binnenlucht
Toestand van het materiaal	Matig beschadigd, matig verweerd

#	Type	Referentie	Resultaat
1.1	Puntmonster	MM03	Chrysotiel

Beschrijving	Dakleien
Omgeving	Buiten
Primaire drager	Schuin dak
Asbestmateriaal	Dak- en gevelbekleding - Lei, shingle
Bindmiddel van asbestmateriaal	Cement
Gebondenheid op basis van bindmiddel	Hecht
Hoeveelheid (oppervlakte - aantal)	• 250,00 m^2 - 1 stuk
Totale oppervlakte	250,00 m^2
Eenvoudig bereikbaar	Ja
Bevestigingswijze	• Genageld, geniet
Identificatiemethode	Een monstername door de asbestdeskundige met laboanalyse door een asbestlabo.
Destructieve handeling voor identificatie	Nee

- Zorg voor een veilig beheer. Vermijd het beschadigen van het asbestmateriaal. Controleer de toestand jaarlijks op wijzigingen.
- Hemelwater dat afspoelt van asbestcement daken of gevels kan asbestdeeltjes bevatten. Gebruik het enkel voor gesloten circuits (bv. spoelen toiletten). Reinig na het vervangen van het dak of de gevel de dakgoten en regenwaterput of -ton om asbesthoudend sediment of slib te verwijderen
- Voer bijkomende staalname(s) uit.

- Eenvoudige handelingen: mag via doe-het-zelf of door werknemer(s) met opleidingsattest eenvoudige handelingen
  Als dit materiaal verwijderd kan worden zonder het te breken, te beschadigen... , dan mag met dit

Vermijd stofvorming en stofverspreiding op elk moment van de werken. Bevochtig of fixeer het materiaal.

Het gebruik van sneldraaiende werktuigen (boormachine, slijpschijf, hogedrukreiniger...) is verboden.

Zorg voor gepaste persoonlijke beschermingsmiddelen: minimaal FFP3-mondmasker (EN 149), wegwerpoverall met kap (minimaal Cat III, type 5/6),wegwerphandschoenen en overschoenen of afspoelbaar schoeisel

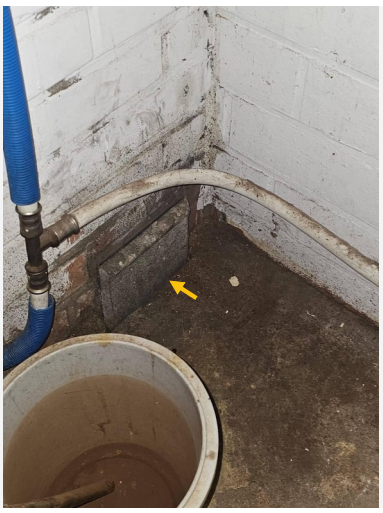
Fiche 3: Schouwschuif

Asbestmateriaal

Het asbestmateriaal valt onder de mijlpaal van 2040.

Zorgvuldig beheren

Eindbeoordeling materiaalrisico	Laag materiaalrisico en/of verlaagde kans op vezelvrijgave

Gebondenheid	Categorie 1: hechtgebonden in oorsprong
Asbestsoort (vezeltype)	Alleen chrysotiel aanwezig
Asbestconcentratie	Laag (< 50%)
Afschermingsgraad van het gehele materiaal	Geheel of deels vrij aan de binnenlucht, maar geen contact met binnenluchtstromen
Toestand van het materiaal	Licht beschadigd, licht verweerd. Intacte calciumsilicaatplaat of materiaal met categorie 3-gebondenheid

Beschrijving	Schouwschuif
Omgeving	Binnen
Primaire drager	Ruimteverwarming
Asbestmateriaal	Plaat, paneel, tablet - Generiek
Bindmiddel van asbestmateriaal	Cement
Gebondenheid op basis van bindmiddel	Hecht
Hoeveelheid (oppervlakte - dikte - aantal)	• 0,10 m^2 - 1,00 cm - 1 stuk
Totaal volume	0,001 m^3
Eenvoudig bereikbaar	Ja
Bevestigingswijze	• Geklemd • Verlijmd, ingegoten, versmeerd
Identificatiemethode	De asbestdeskundige beoordeelt het materiaal als asbestverdacht en dus asbesthoudend, en dit zonder monstername. Motivatie: Er is een onderzoeksbeperking die monstername verhindert; De asbestdeskundige kan geen volledige risicobeoordeling uitvoeren van het materiaal.
Destructieve handeling voor identificatie	Nee
Opmerking	De ruimte is te beperkt om op een veilige manier een staal te nemen.

- Zorg voor een veilig beheer. Vermijd het beschadigen van het asbestmateriaal. Controleer de toestand jaarlijks op wijzigingen.
- Voer bijkomende staalname(s) uit.

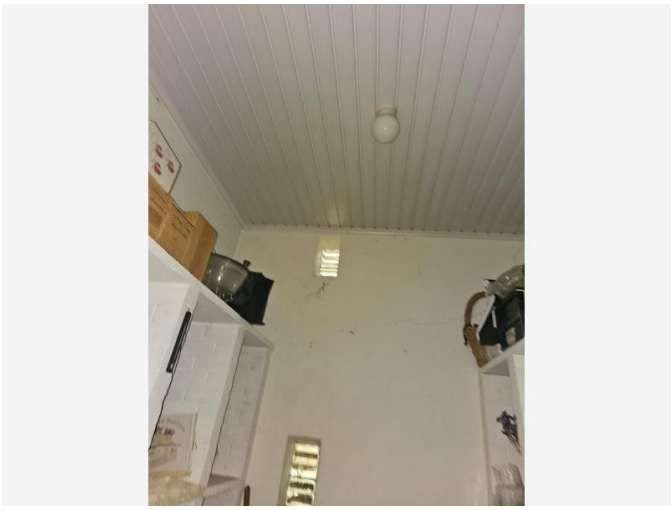
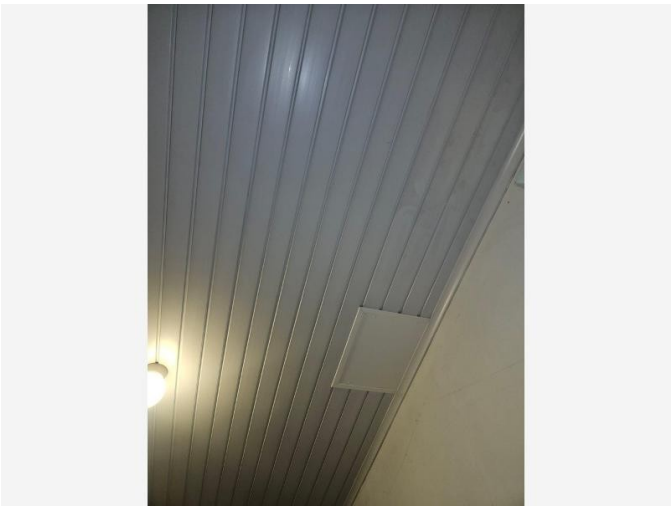
Fiche 6: Verlaagde plafonds: hout/pvc/gipskarton

Informatie over een niet-asbestverdacht materiaal

Basis voor advies	De asbestdeskundige beoordeelt het materiaal als niet-asbestverdacht.

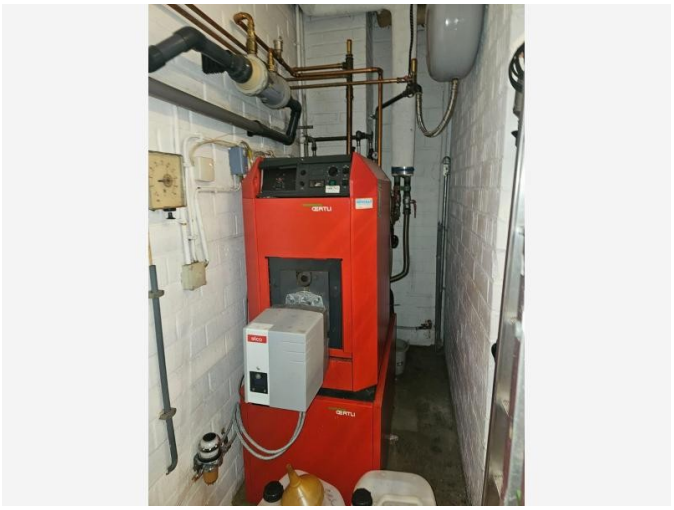
Beschrijving	Notitie	Terug te vinden op plannen
Fiche 10: CV-brander (niet verdacht)	De CV-brander bevat geen asbestverdachte materialen. Deze dateert van 2002.	Plan 1.1: Gelijkvloers

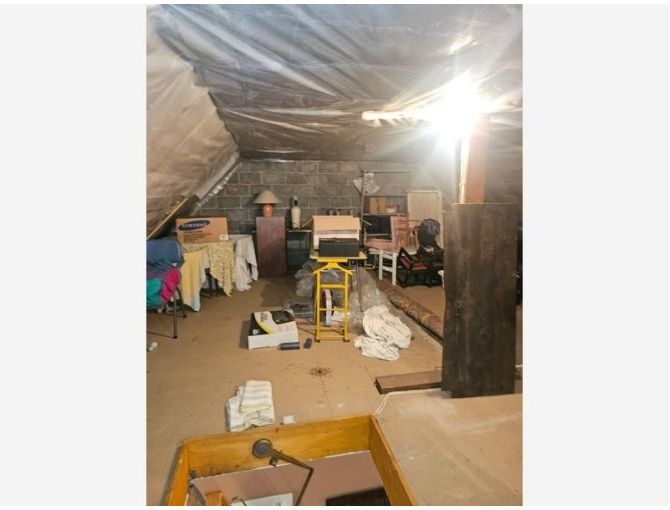
Beschrijving	Notitie	Terug te vinden op plannen
Fiche 11: Onderdak niet inspecteerbaar	Het is niet mogelijk om het onderdak te onderzoeken. Dak is langs binnen afgewerkt.	-
