Asbestinventarisattest

Elf Novemberlaan 22/1, 2300 Turnhout

Attestnummer : **20261015-000306.000**
Uitgegeven op : **15.10.2026**
Geldig tot : **Onbeperkt** (tenzij de toestand wijzigt)

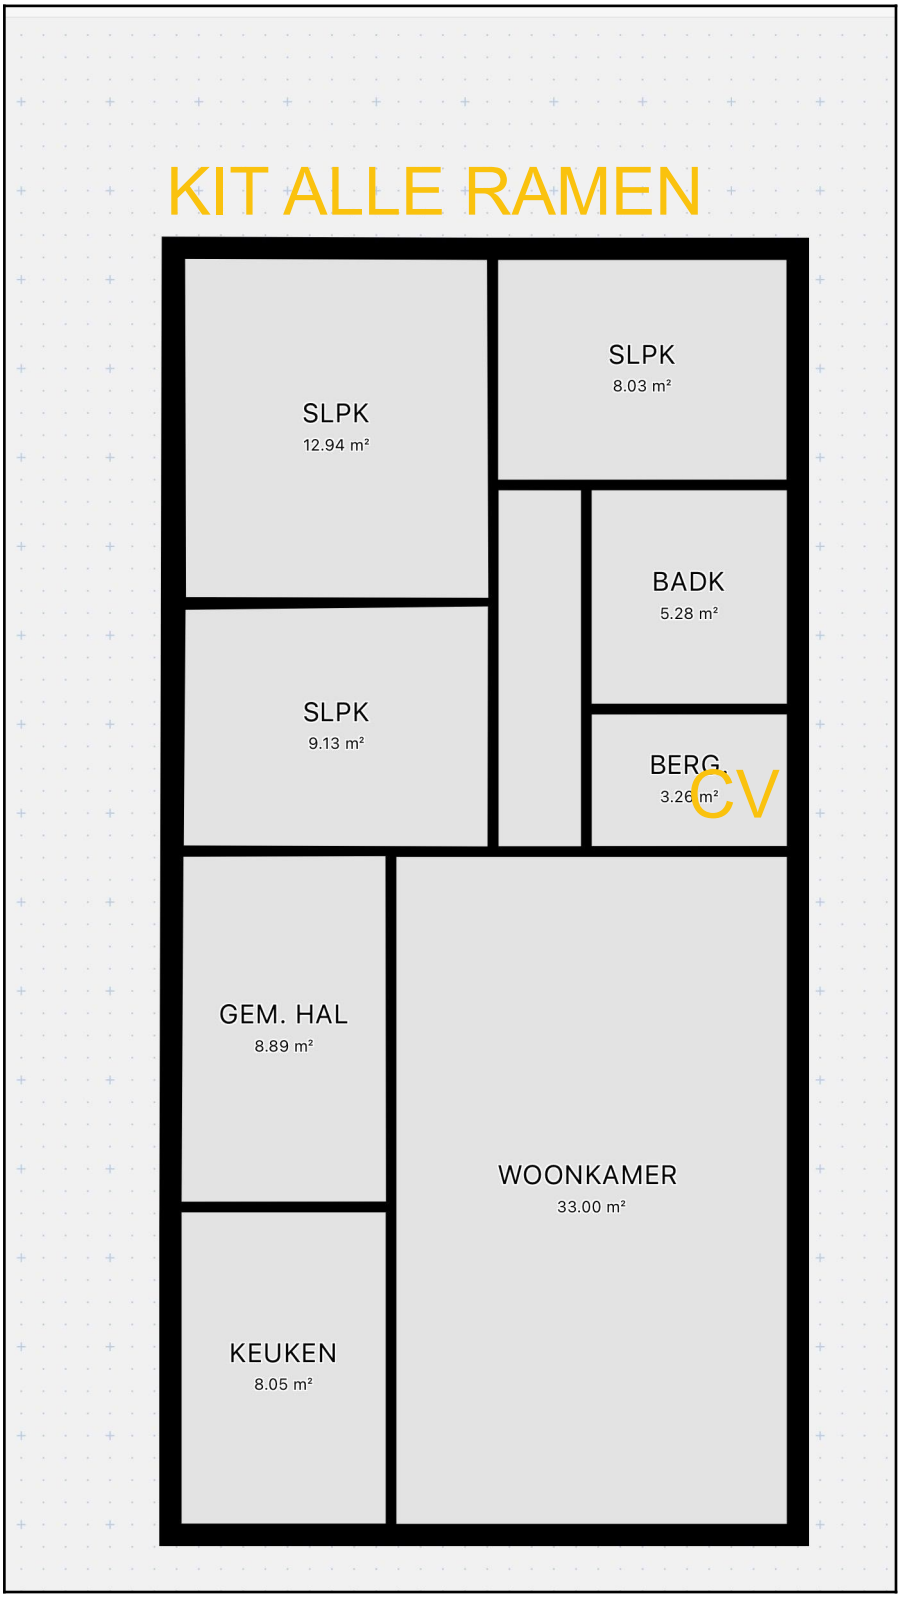
Plan 1.1: Appartement

4. CV Ketel: niet verdacht	Overige ruimte of materiaal	-
5. Kit: niet verdacht	Overige ruimte of materiaal	-

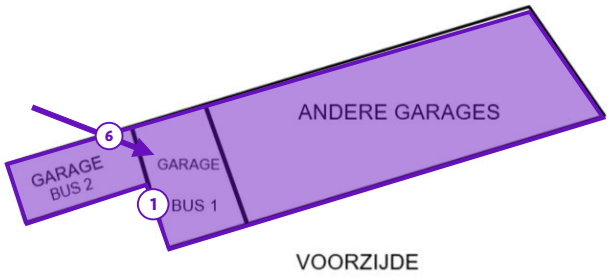
Plan 2.1: Garage

Beschrijving	Type	Actie
1. Roofing plat dak behoort tot de gemeenschappelijke delen - garage	Advies	-
6. Rookgaskanaal: niet verdacht - garage	Overige ruimte of materiaal	-

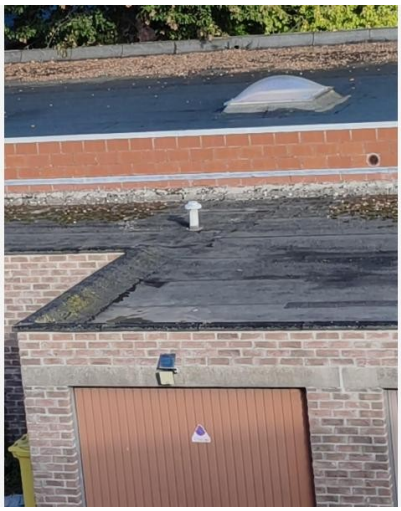
Fiche 1: Roofing plat dak behoort tot de gemeenschappelijke delen - garage

Informatie over een materiaal van een andere eigenaar

Volgens het inspectieprotocol is een monstername van roofing verplicht om dit te identificeren als niet-asbesthoudend.

Roofing van een appartementsgebouw of garages in serie behoort tot de gemeenschappelijke delen.

De dakbedekking (roofing) zal gecontroleerd en beschreven worden in het asbestattest van de GD.

Bij werken of schade dit melden bij de gebouwbeheerder

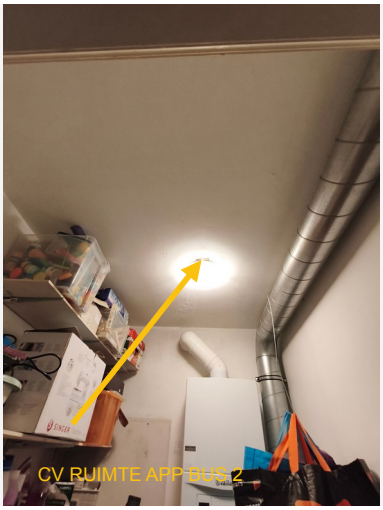
Fiche 2: Plafondpleister (extrapolatie)

Conclusie

Geen asbest

Beschrijving	Plafondpleister (extrapolatie)
Omgeving	Binnen
Primaire drager	Plafond
Bindmiddel van materiaal	Gips - kalk
Gebondenheid op basis van bindmiddel	Niet-hechtgebonden
Hoeveelheid (oppervlakte - dikte - aantal)	• 82,00 m^2 - 1,00 cm - 1 stuk
Totaal volume	0,82 m^3
Identificatiemethode	De asbestdeskundige gebruikt een bestaande laboanalyse als bewijsdocument met bevestiging door vaststelling en expertise.
Destructieve handeling voor identificatie	Nee
Opmerking	Het pleisterwerk werd bemonsterd, stalen genomen in app bus 2. Er werd minimaal 25% van de identieke wooneenheden bemonsterd (extrapolatie). Het laboresultaat is toegevoegd. Elke identieke wooneenheid was toegankelijk en werd volledig gecontroleerd. De vermelde oppervlaktes en volumes betreffen een beredeneerde schatting. Er worden geen rechten verleend aan deze oppervlaktes/volumes. De dikte is een schatting die voorkomt uit de monsterplaatsen en is daarom niet altijd representatief.

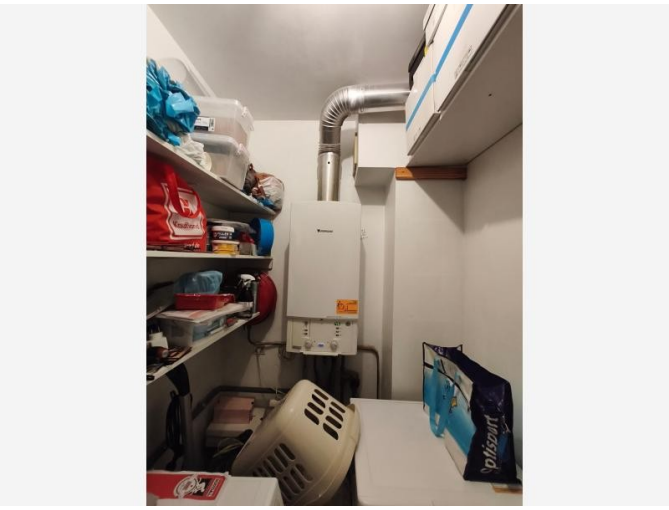
Beschrijving	Notitie	Terug te vinden op plannen
Fiche 4: CV Ketel: niet verdacht	De CV ketel werd gecontroleerd (bwj 2020) en is niet asbest verdacht, geen risico bouwjaar.	Plan 1.1: Appartement
Fiche 5: Kit: niet verdacht	De gebruikte siliconen kit is niet asbestverdacht.	Plan 1.1: Appartement
Fiche 6: Rookgaskanaal: niet verdacht - garage	Het rookgaskanaal op de garage is niet verdacht. (PVC/METAAL)	Plan 2.1: Garage

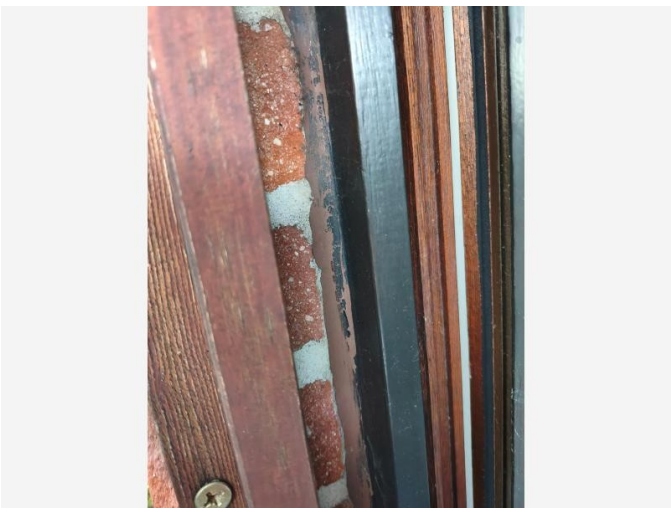
Situeringsfoto

Fiche 5: Kit: niet verdacht

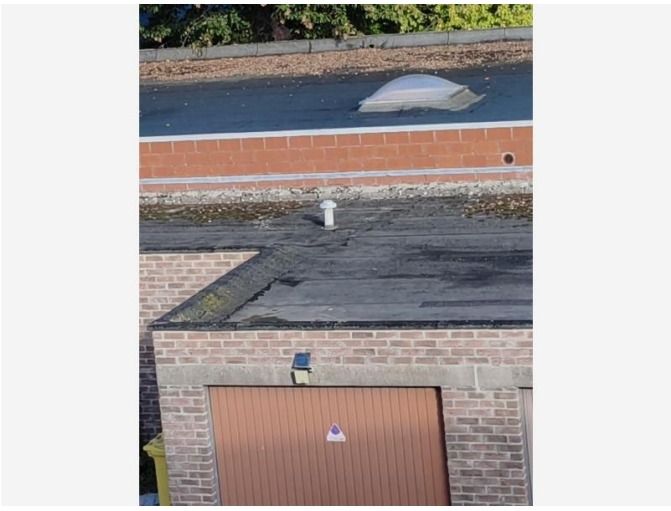
Situeringsfoto

Fiche 6: Rookgaskanaal: niet verdacht - garage
