Asbestinventarisattest

Groendreef 3, 2360 Oud-Turnhout

Attestnummer : **20261109-000540.000**
Uitgegeven op : **09.11.2026**
Geldig tot : **Onbeperkt** (tenzij de toestand wijzigt)

Asbestveilig (maar mogelijk niet asbestvrij)

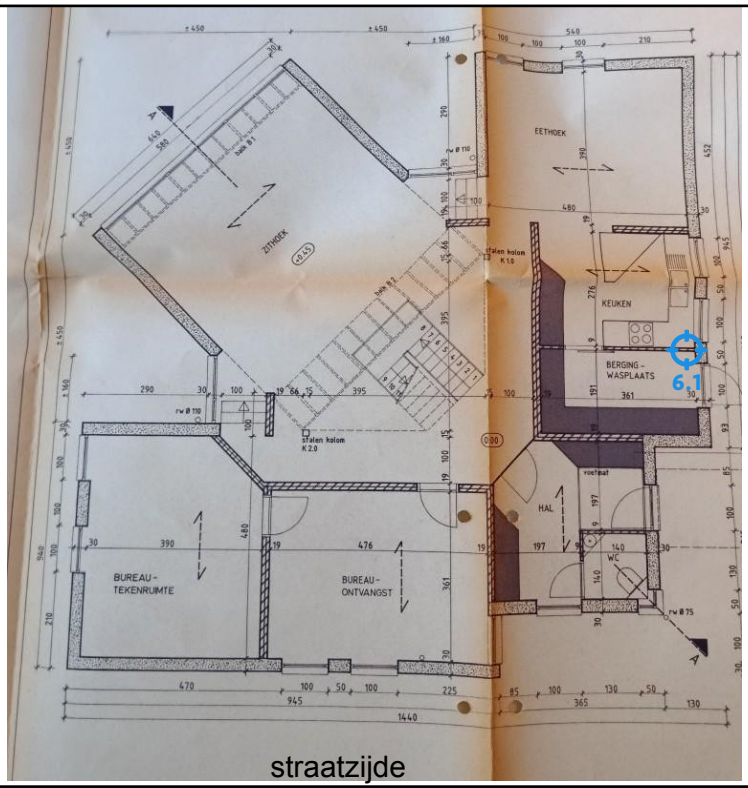
Plan 1.1: gelijkvloers

plafonds zijn bepleisterd

Beschrijving	Type	Actie
6. Plafondpleister	Geen asbest	-
6.1 Code: 2	Mengmonster	-

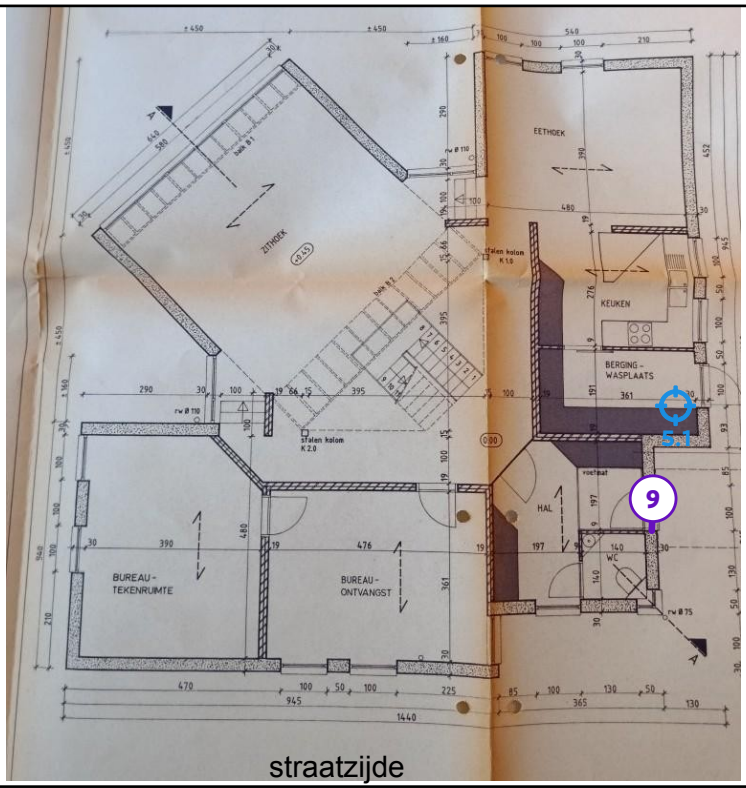
Plan 1.2: gelijkvloers

muren zijn bepleisterd

alle kit werd gecontroleerd

Beschrijving	Type	Actie
5. Muurpleister	Geen asbest	-
5.1 Code: 1	Mengmonster	-
9. Kit niet verdacht (visueel vastgesteld)	Overige ruimte of materiaal	-

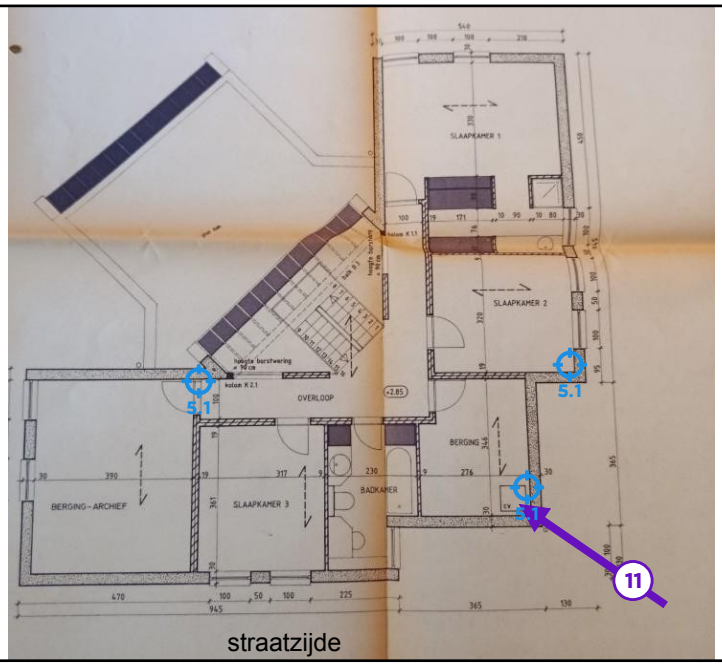
Plan 1.3: 1 ste verdieping

alle kit werd gecontroleerd

muren zijn bepleisterd

Beschrijving	Type	Actie
5. Muurpleister	Geen asbest	-
5.1 Code: 1	Mengmonster	-
9. Kit niet verdacht (visueel vastgesteld)	Overige ruimte of materiaal	-
11. HVAC-installatie: staat niet vermeld in het IAD bronnenboek	Overige ruimte of materiaal	-

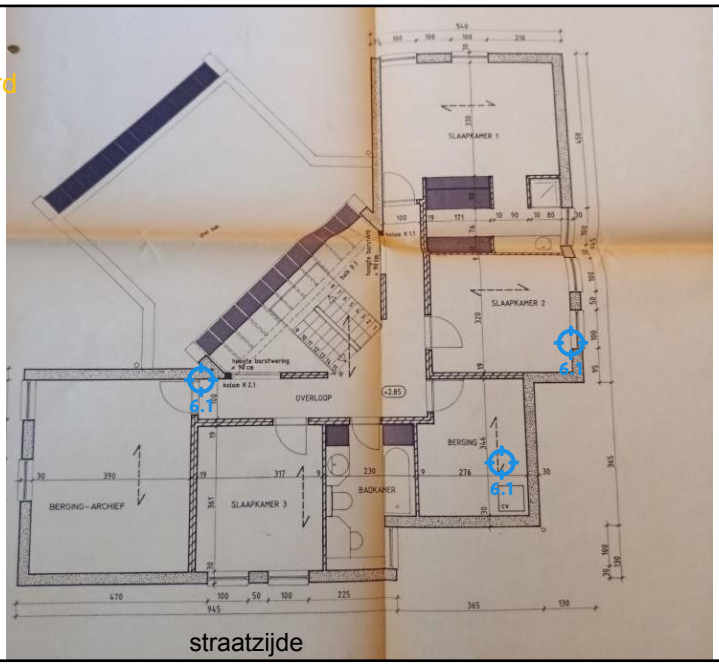
Plan 1.4: 1 ste verdieping

plafonds zijn bepleisterd

Beschrijving	Type	Actie
6. Plafondpleister	Geen asbest	-
6.1 Code: 2	Mengmonster	-

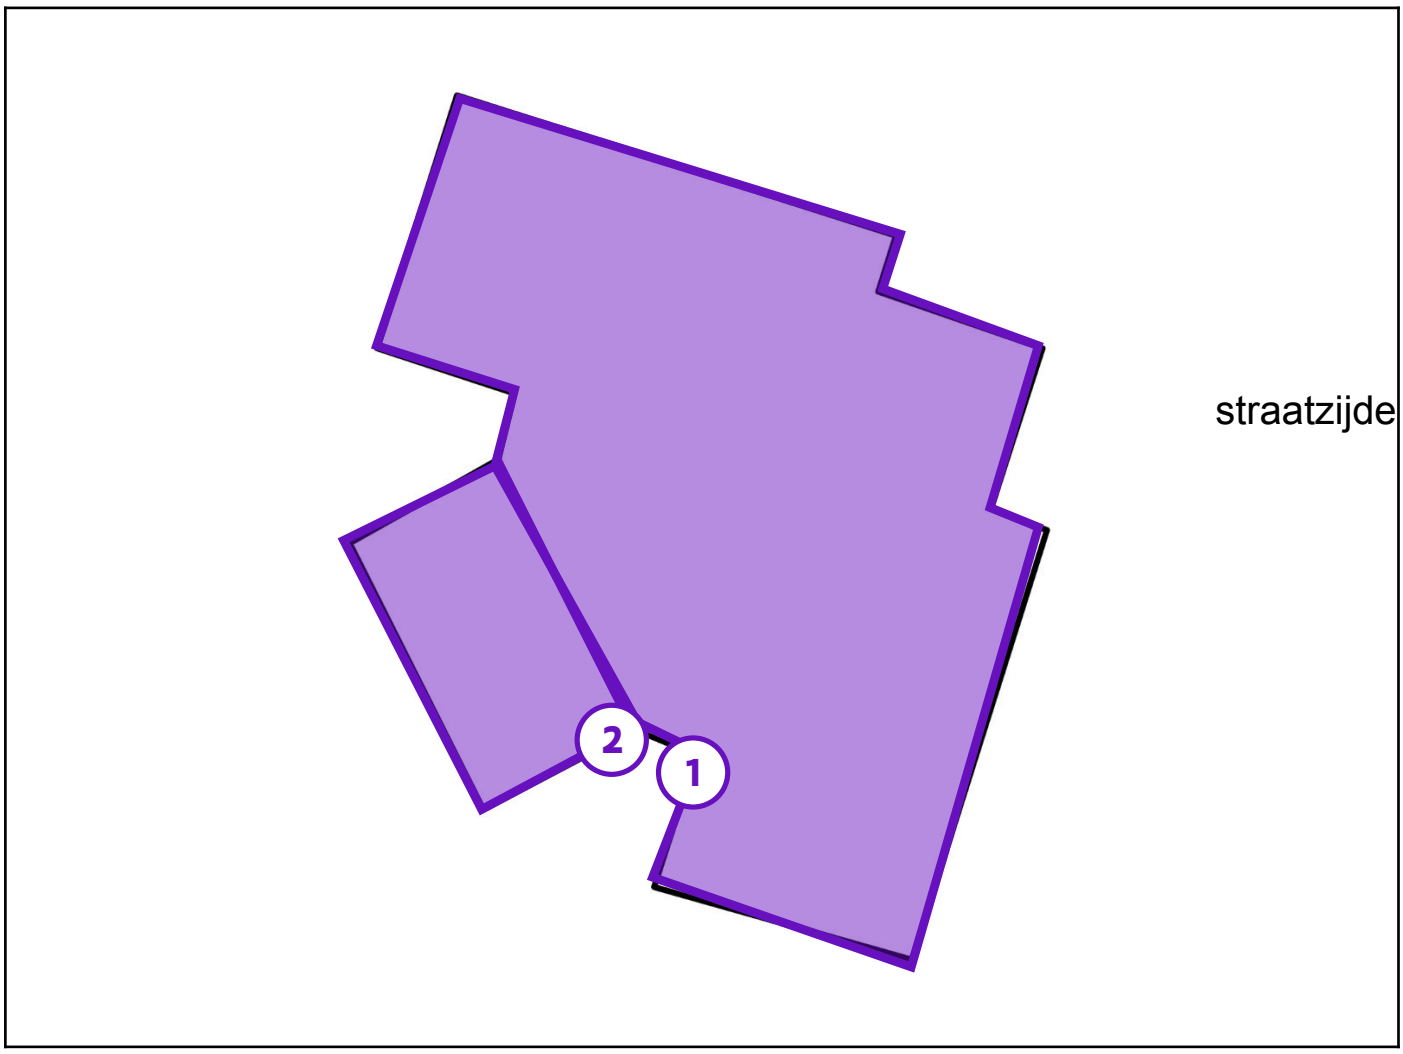
Plan 1.5: woning plan

Beschrijving	Type	Actie
1. Plat dak niet zichtbaar (tijdelijke beperking)	Beperking	-
2. Plat dak 1 ste verdieping (tijdelijke beperking)	Beperking	-

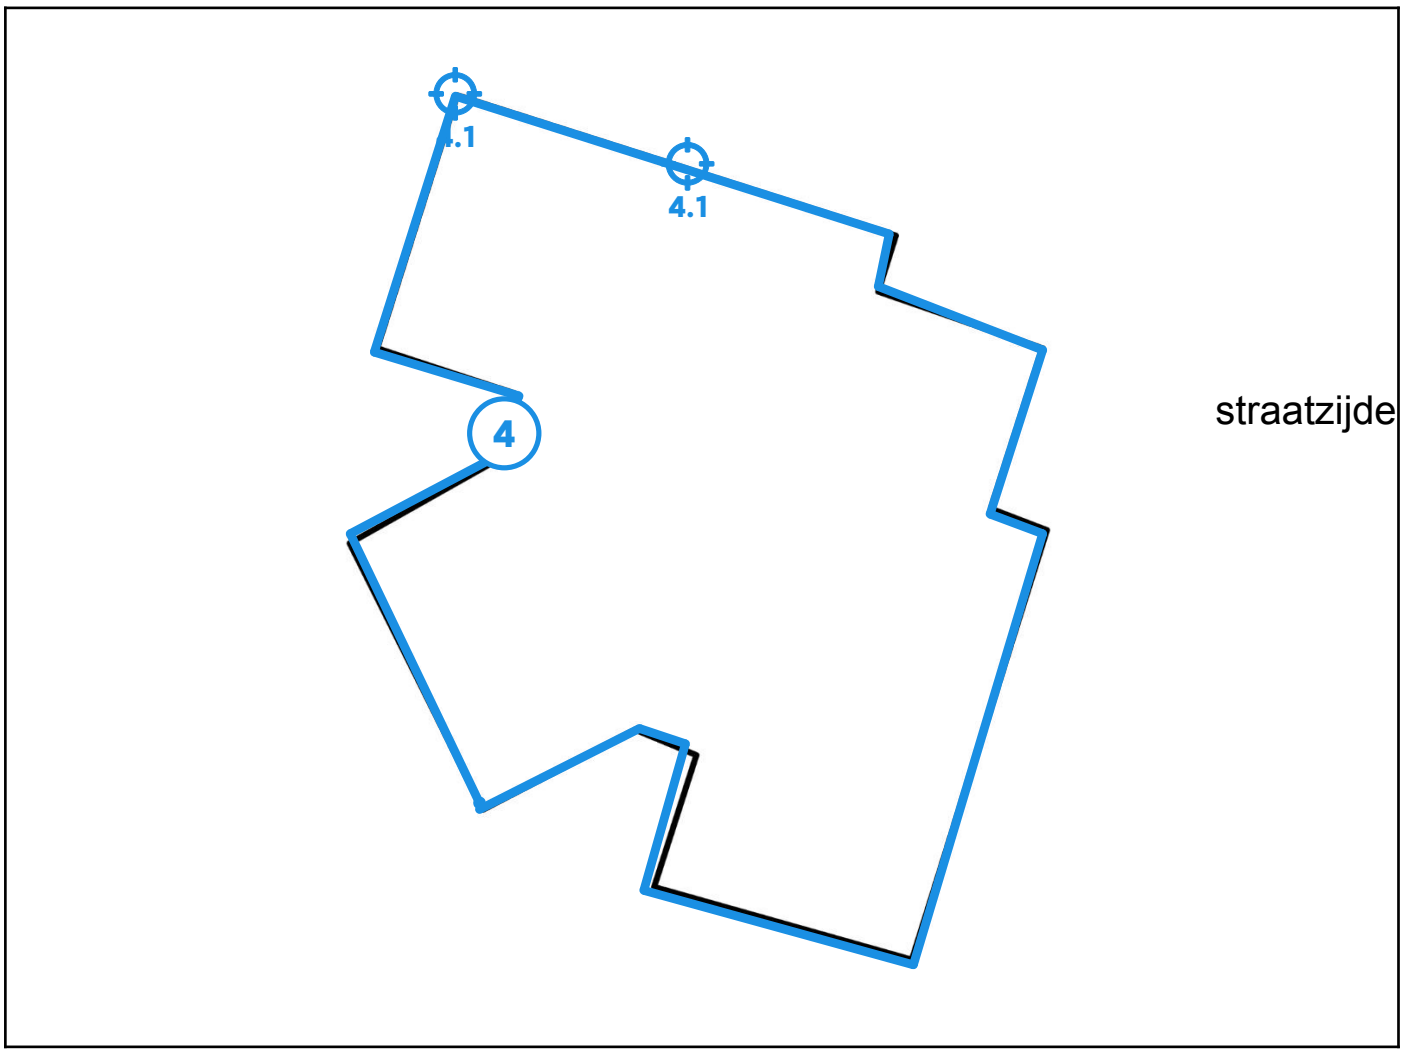
Plan 1.6: woning plan

Beschrijving	Type	Actie
4. Crepi buitentoepassing woning (met staalname)	Geen asbest	-
4.1 Code: 3	Mengmonster	-

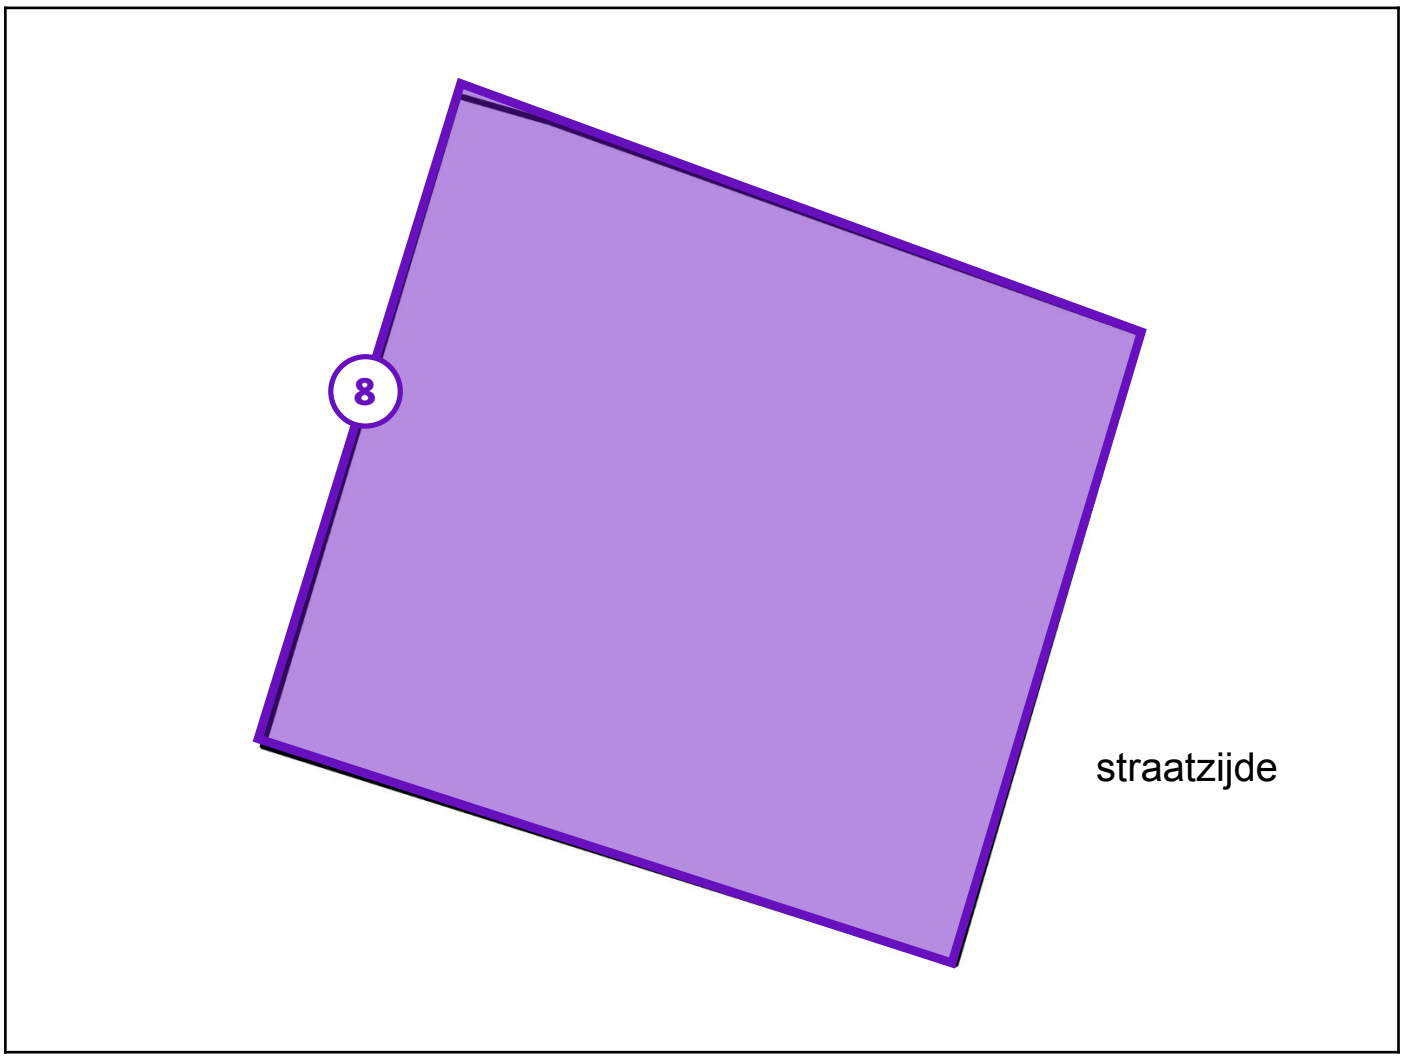
Plan 2.1: carport plan

Beschrijving	Type	Actie
8. Dakbedekking carport niet verdacht.	Overige ruimte of materiaal	-

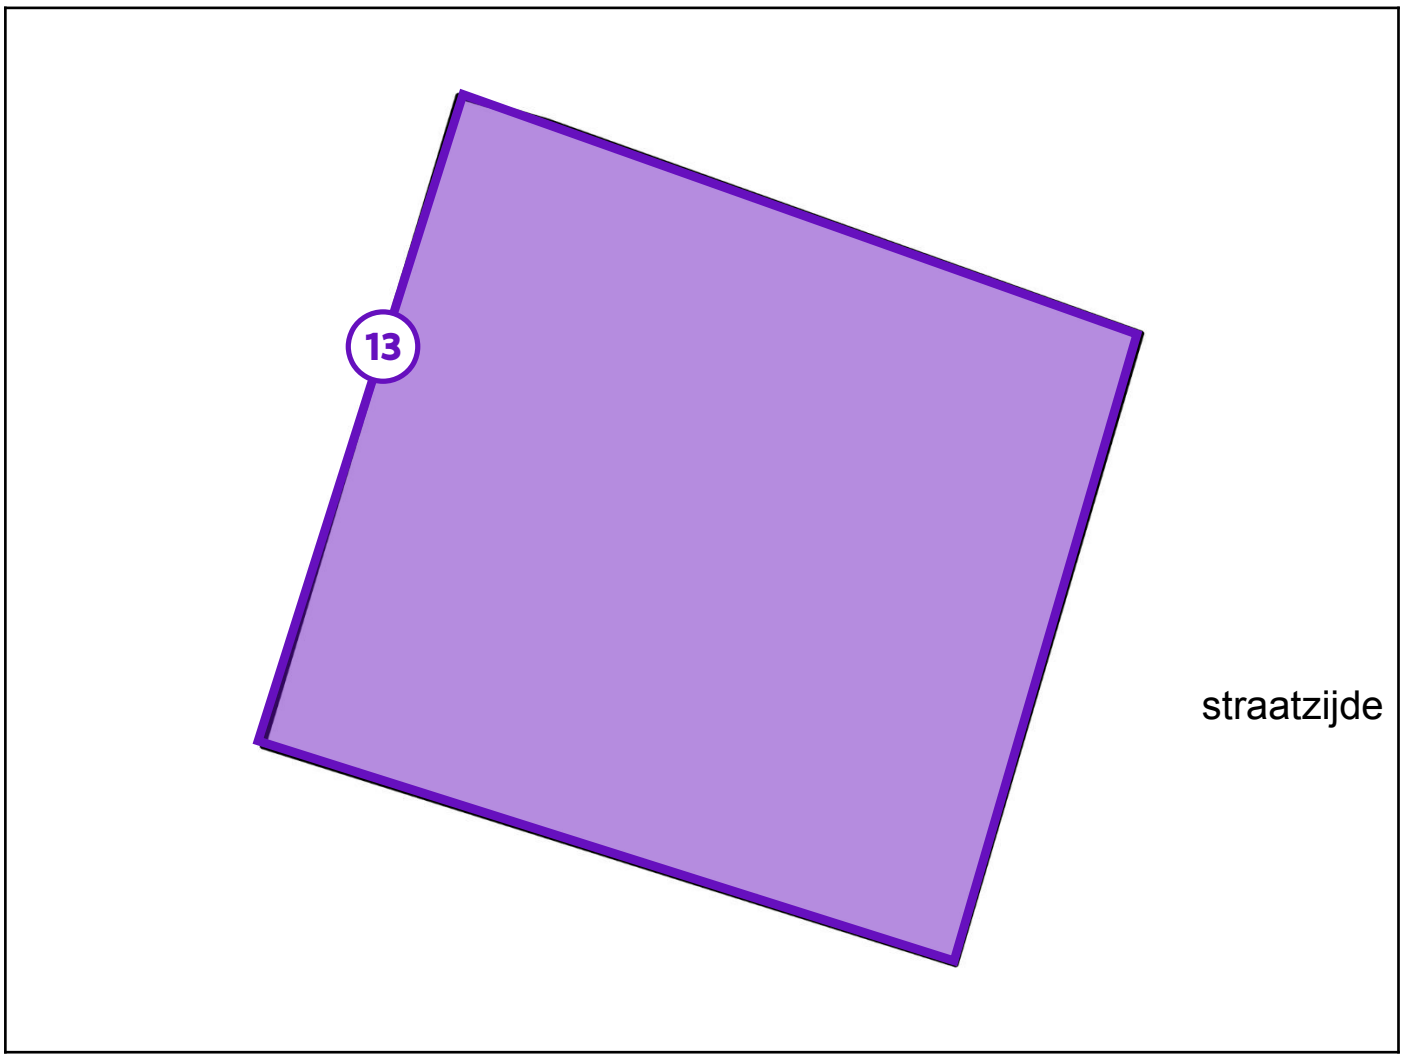
Plan 2.2: carport plan

Beschrijving	Type	Actie
13. onderdak carport (niet aanwezig)	Overige ruimte of materiaal	-

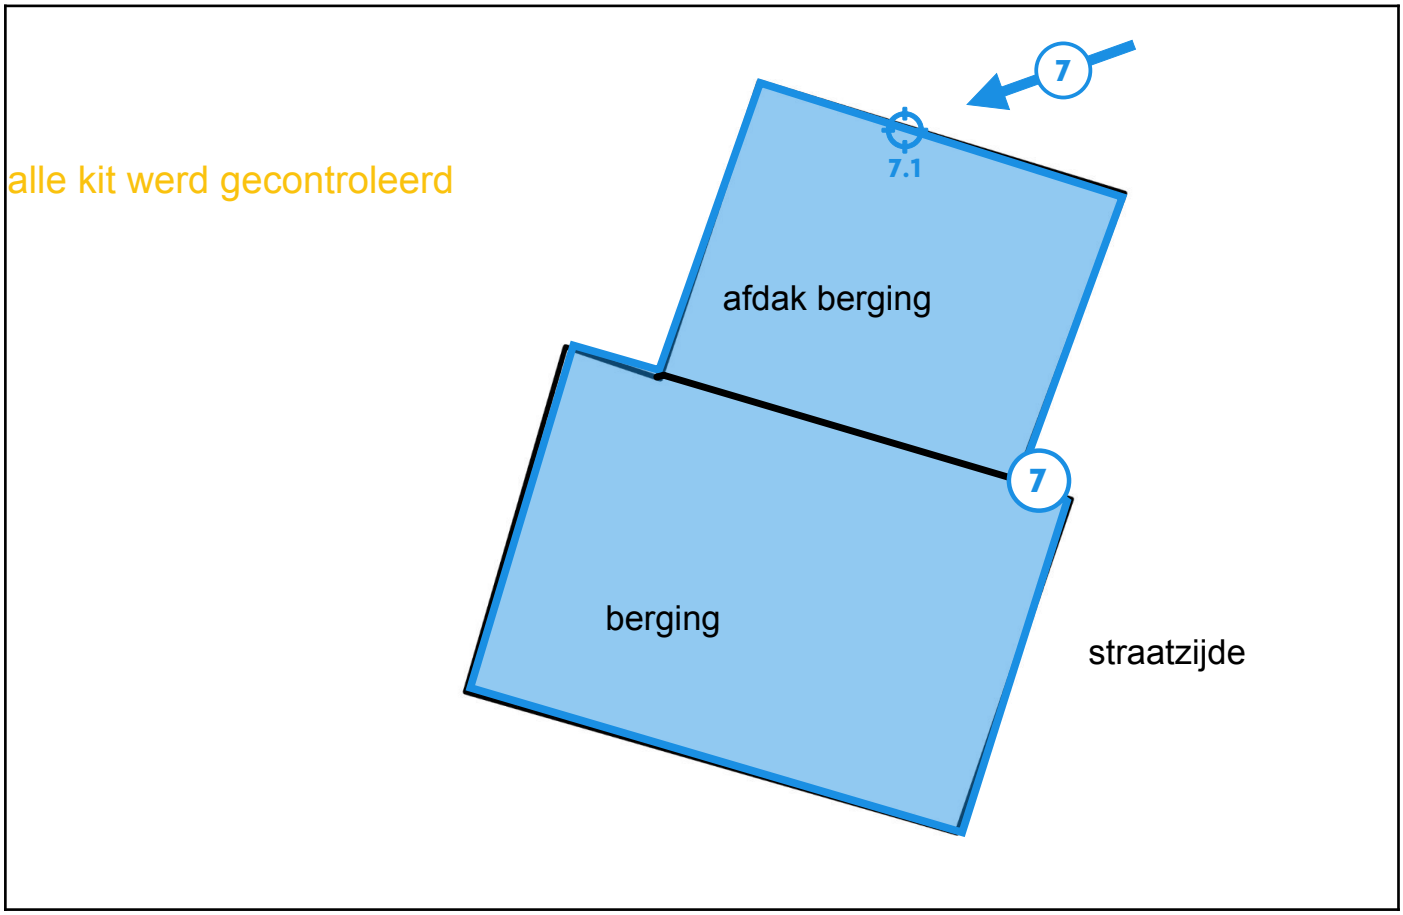
Plan 3.1: berging plan

Beschrijving	Type	Actie
7. Roofing plat dak berging (met staalname)	Geen asbest	-
7.1 Code: 4	Puntmonster	-
9. Kit niet verdacht (visueel vastgesteld)	Overige ruimte of materiaal	-

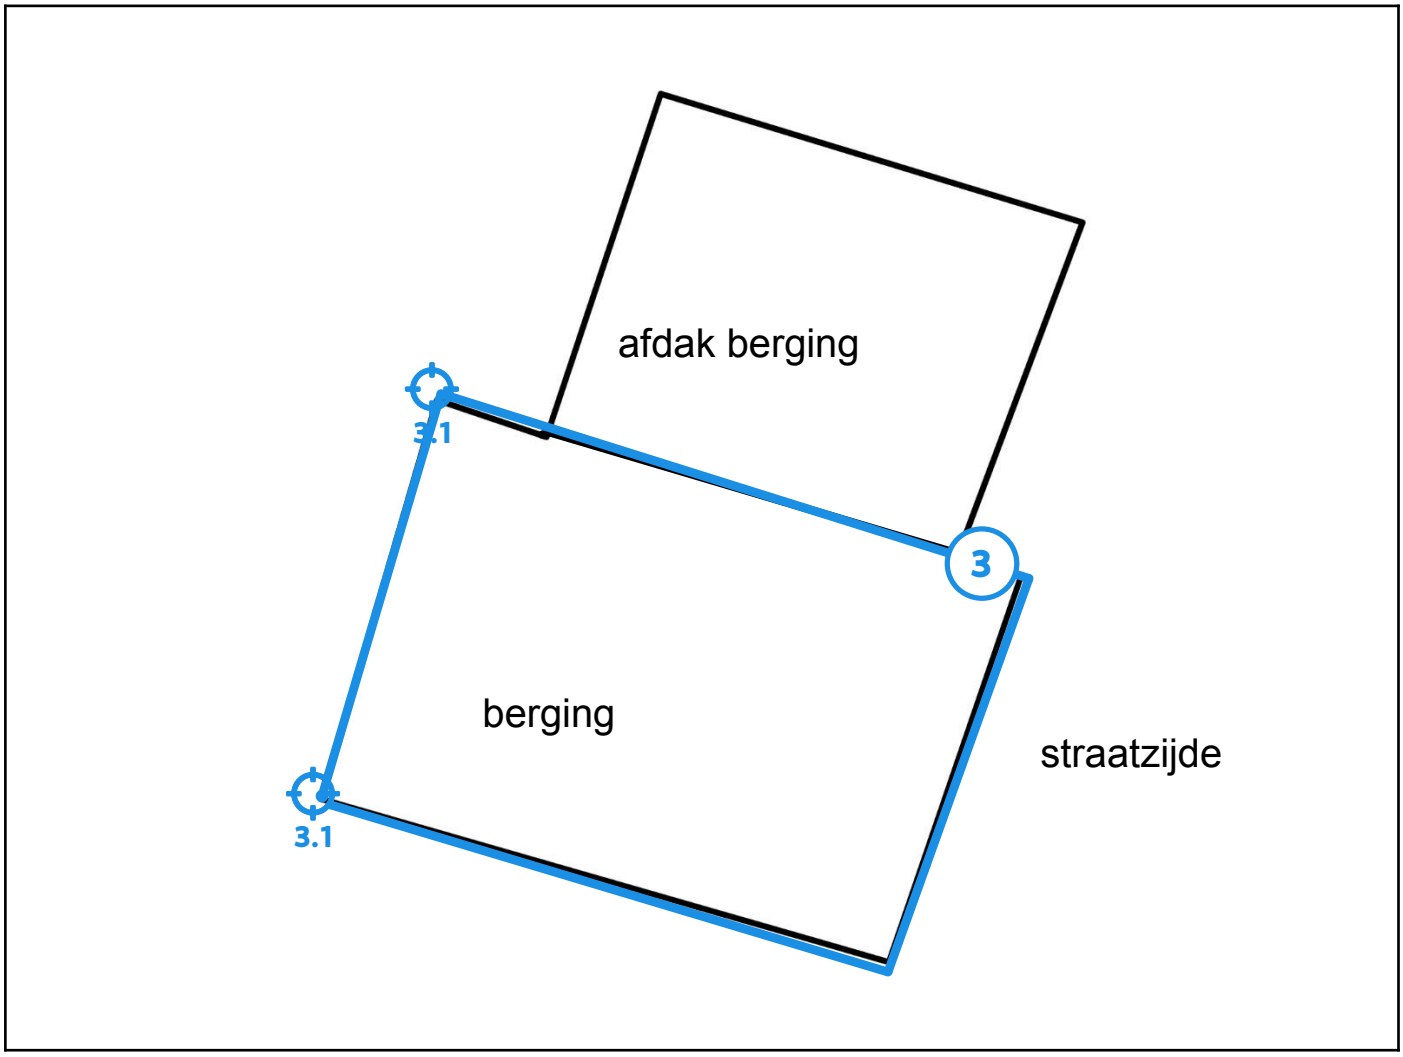
Plan 3.2: berging plan

Beschrijving	Type	Actie
3. Crepi buitentoepassing berging (met staalname)	Geen asbest	-
3.1 Code: 5	Mengmonster	-

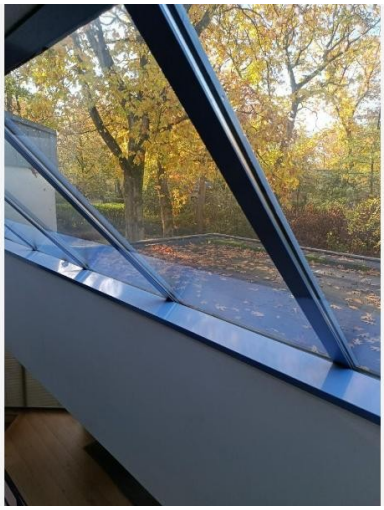
Fiche 2: Plat dak 1 ste verdieping (tijdelijke beperking)

Tijdelijke beperking

Reden: Het te onderzoeken materiaal situeert zich hoger dan 3,50 m te rekenen vanaf een veilige ondergrond

Uitleg van de asbestdeskundige: Het platdak is waarneembaar en situeert zich hoger dan 3.50m te rekenen vanaf een veilige ondergrond, bij werken extra controle bv door middel van een stelling, hoogtewerker....

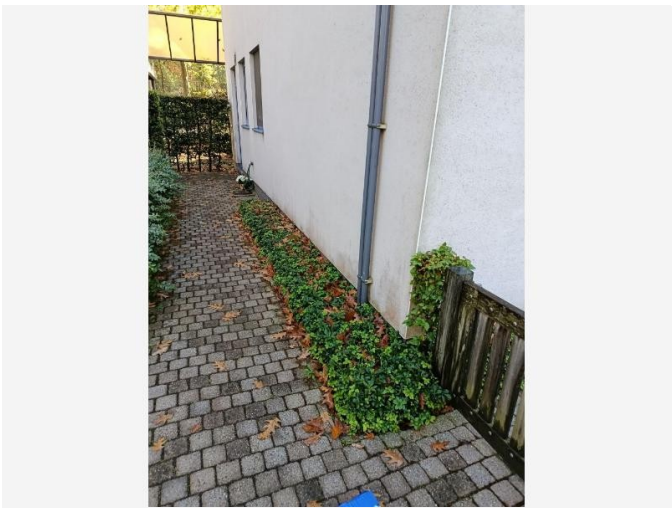
Fiche 4: Crepi buitentoepassing woning (met staalname)

Geen asbest

#	Type	Referentie	Resultaat
4.1	Mengmonster	3	Geen asbest

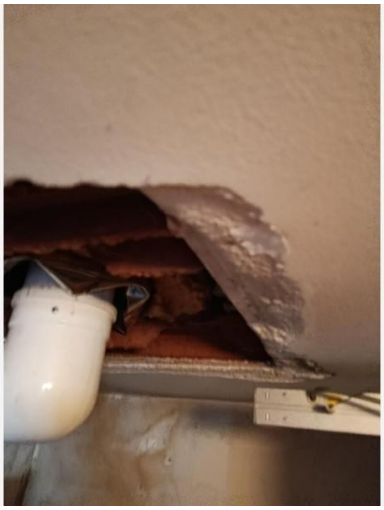
Fiche 6: Plafondpleister

Geen asbest

#	Type	Referentie	Resultaat
6.1	Mengmonster	2	Geen asbest

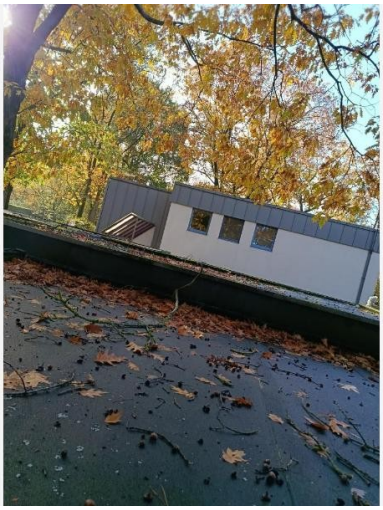
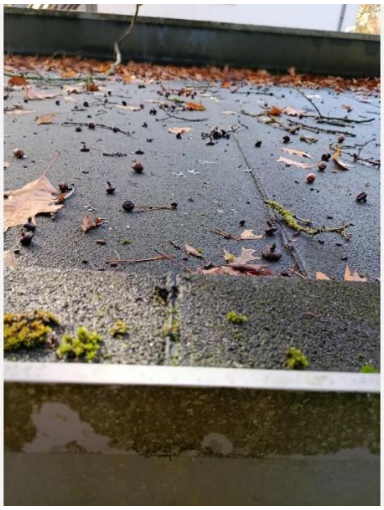
Fiche 7: Roofing plat dak berging (met staalname)

Geen asbest

#	Type	Referentie	Resultaat
7.1	Puntmonster	4	Geen asbest
