Asbestinventarisattest

Elf Novemberlaan 22/3, 2300 Turnhout

Attestnummer : **20261015-000310.000**
Uitgegeven op : **15.10.2026**
Geldig tot : **Onbeperkt** (tenzij de toestand wijzigt)

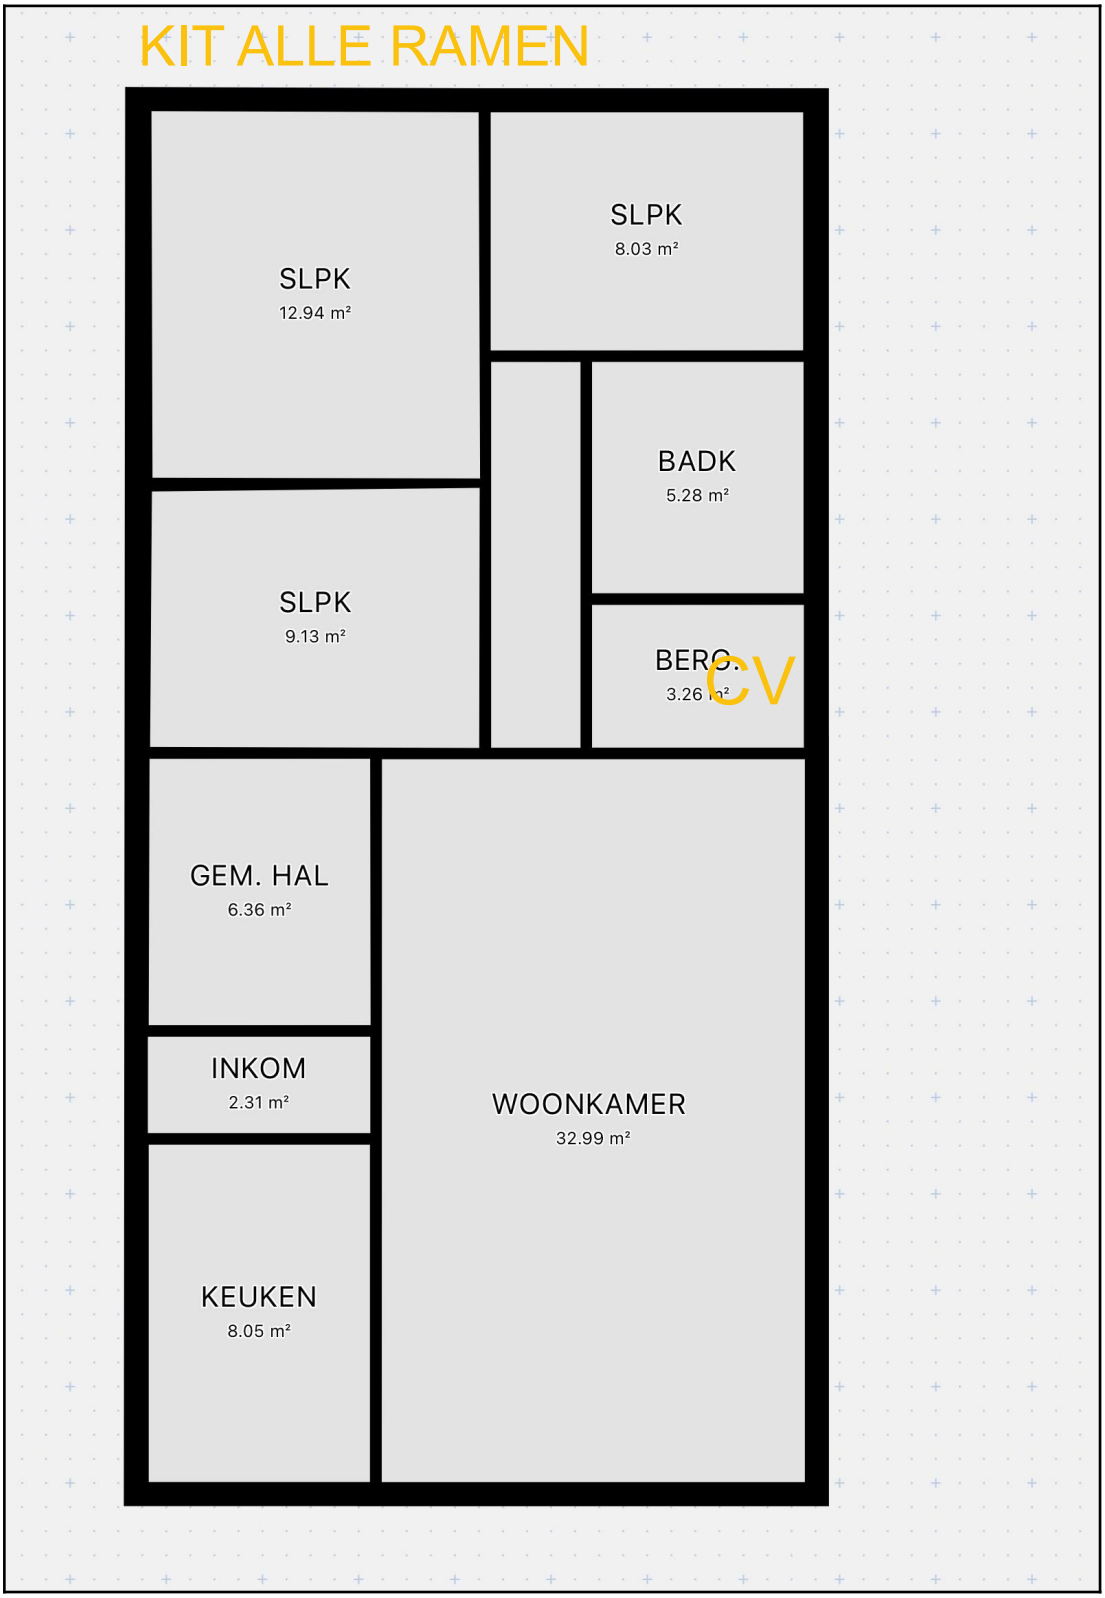
Plan 1.1: Appartement

6. Kit: niet verdacht	Overige ruimte of materiaal	-
7. CV Ketel: niet verdacht	Overige ruimte of materiaal	-

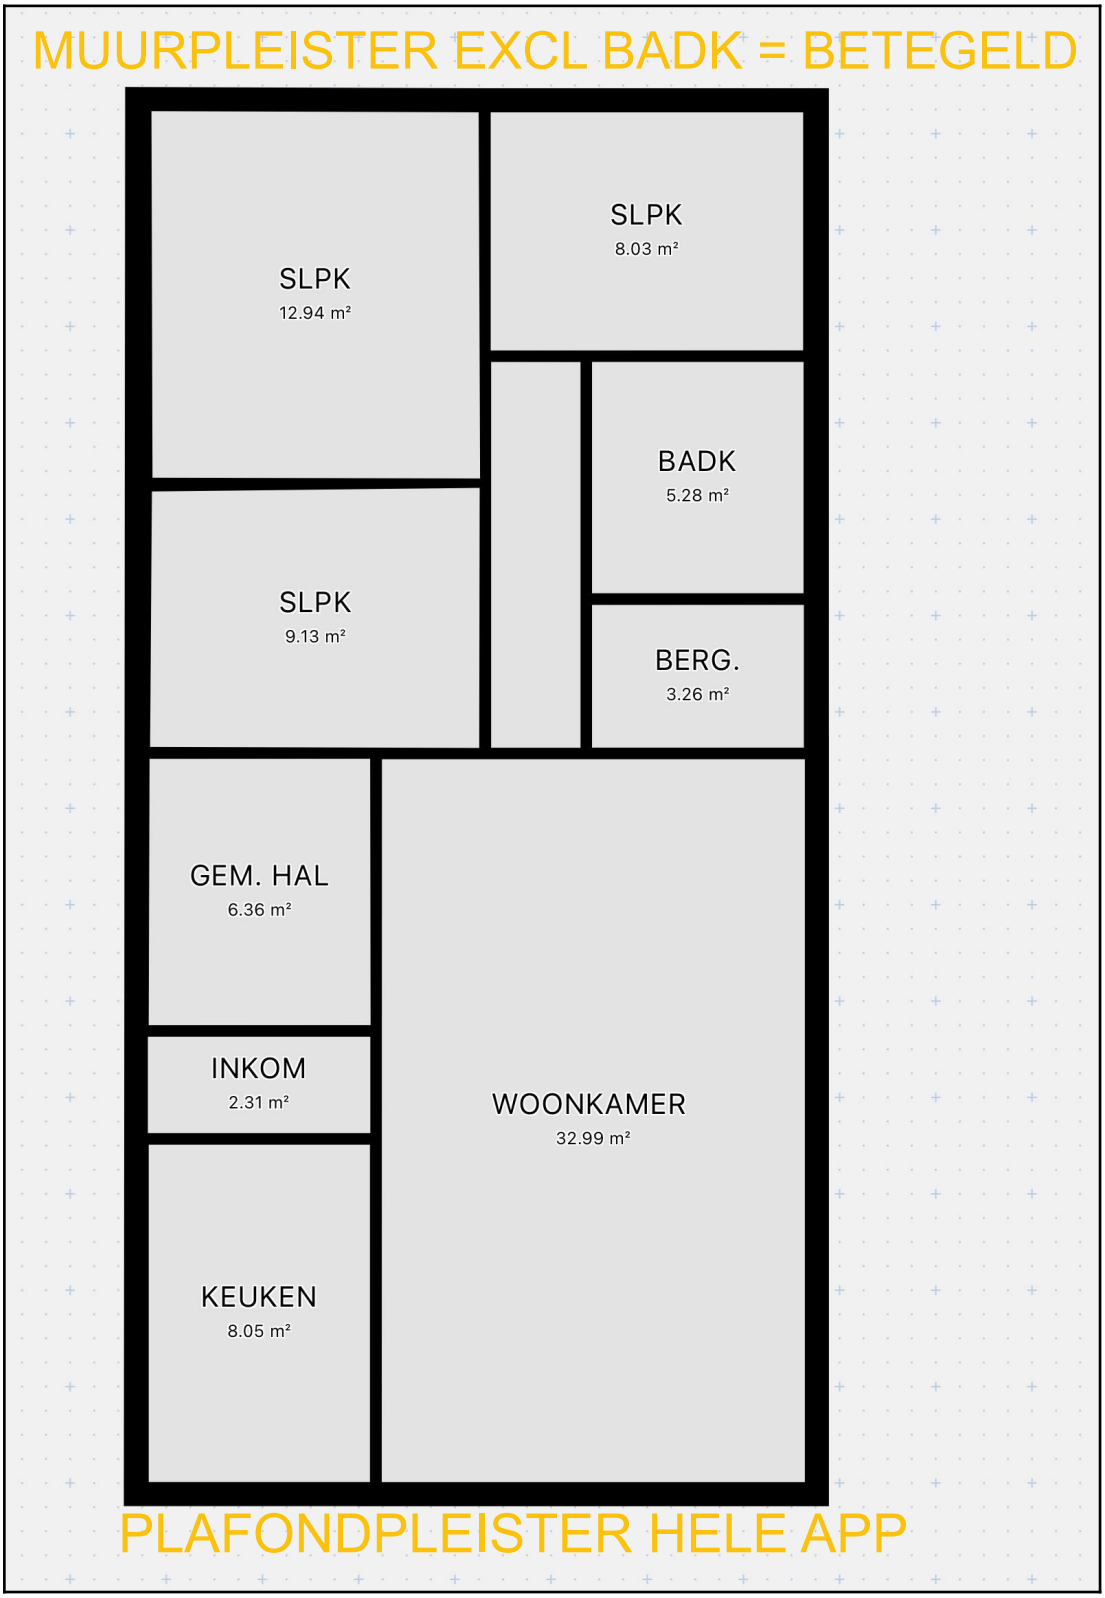
Plan 1.2: Appartement

3. Plafondpleister (extrapolatie)	Geen asbest	-
4. Muurpleister (extrapolatie)	Geen asbest	-

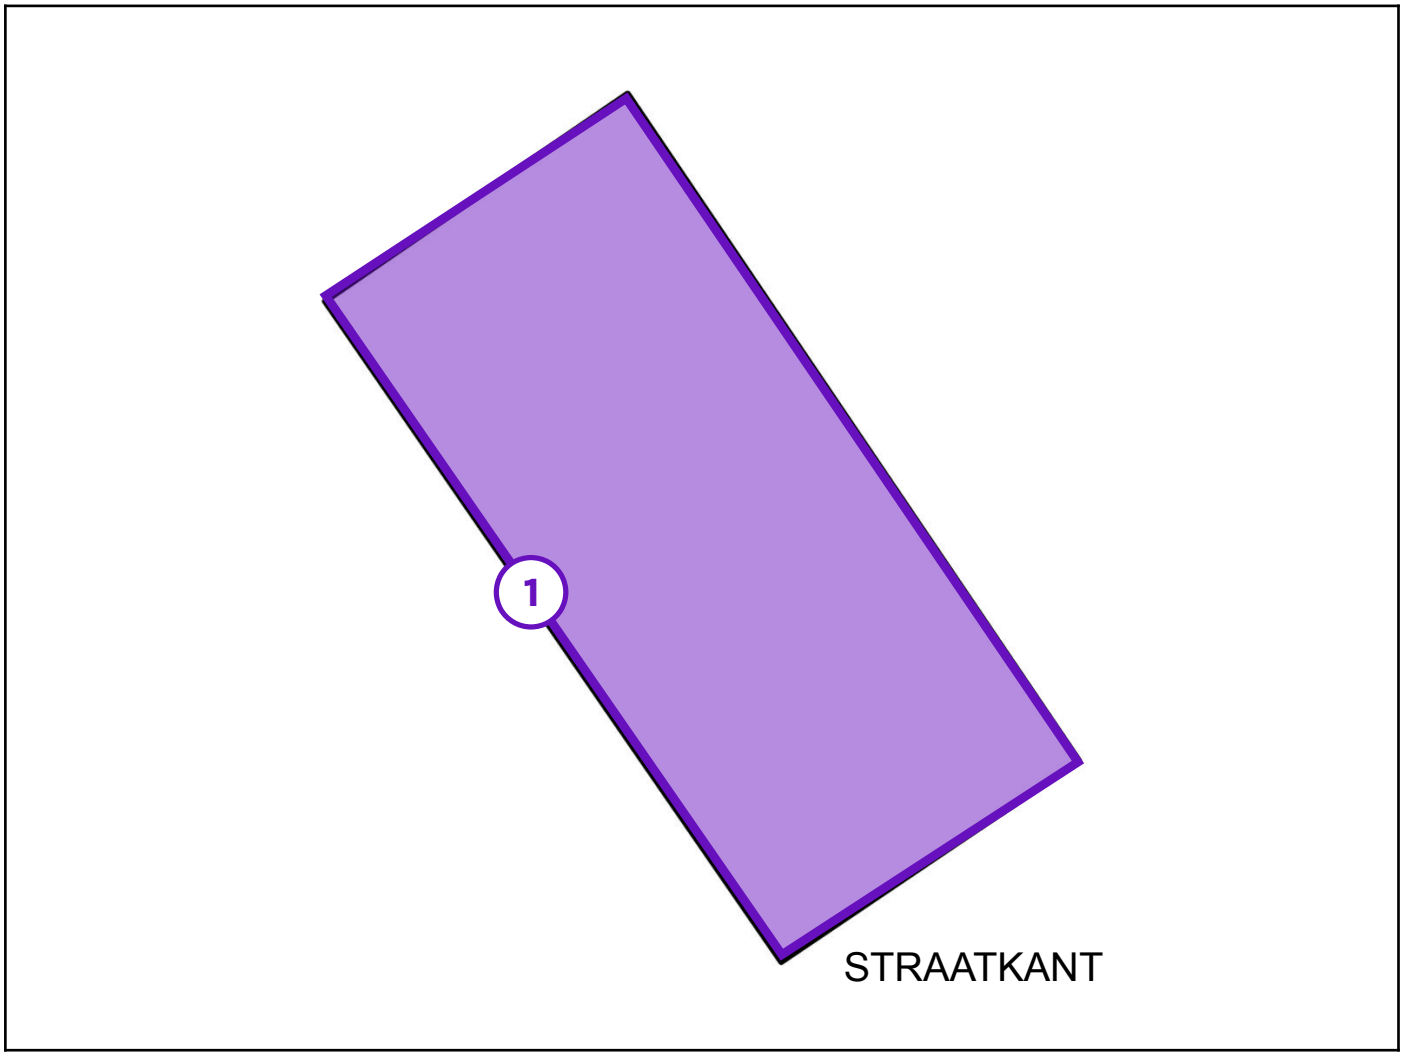
Plan 1.3: Dak appartementsgebouw

Beschrijving	Type	Actie
1. Plat dak: niet zichtbaar (tijdelijke beperking) - gemeenschappelijk	Beperking	-

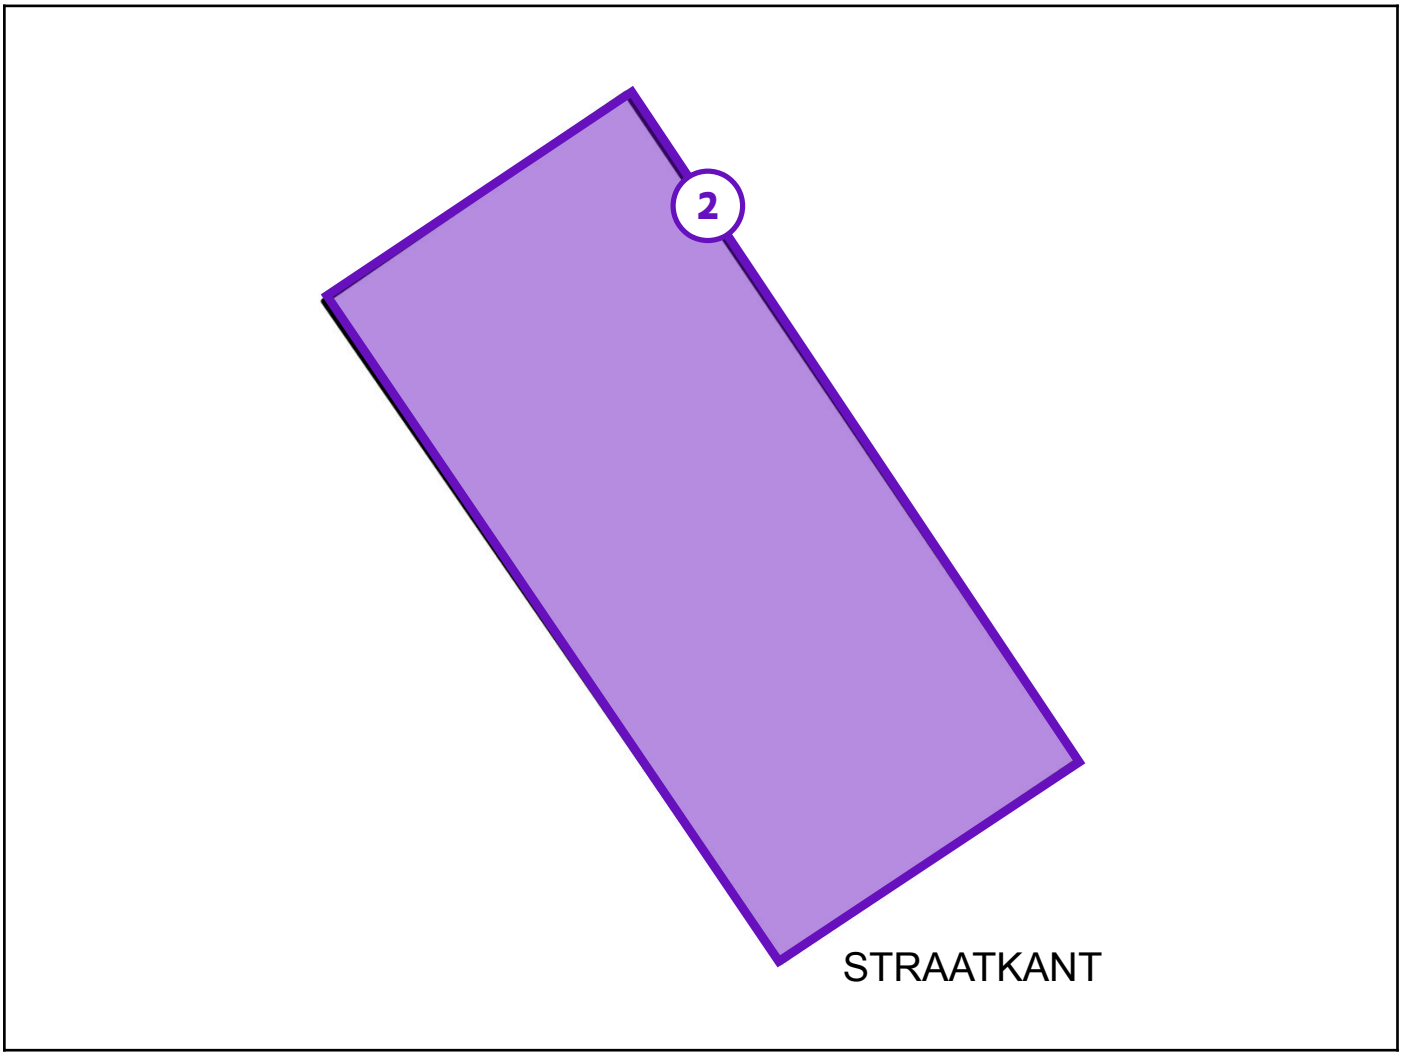
Plan 1.4: Dak appartementsgebouw

Beschrijving	Type	Actie
2. Onderdak: niet vast te stellen (gemeenschappelijke delen)	Beperking	-

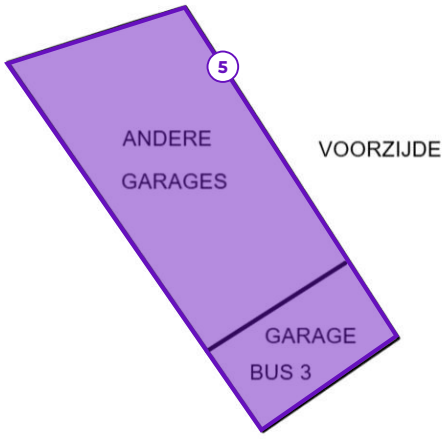
Plan 2.1: Garage

Beschrijving	Type	Actie
5. Roofing plat dak garage: niet verdacht	Overige ruimte of materiaal	-

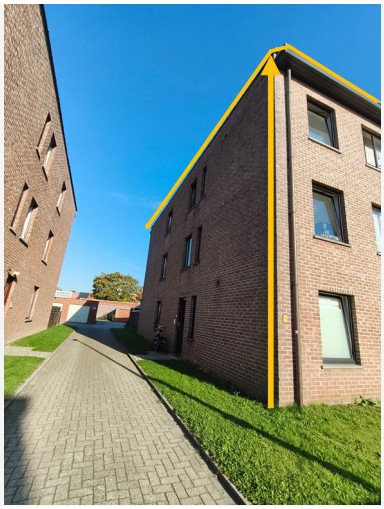
Fiche 2: Onderdak: niet vast te stellen (gemeenschappelijke delen)

Tijdelijke beperking

Reden: Het te onderzoeken materiaal situeert zich hoger dan 3,50 m te rekenen vanaf een veilige ondergrond

Uitleg van de asbestdeskundige: Aanwezigheid onderdak kon niet vastgesteld worden: isolatieplaten/pleisterwerk aan de binnenkant / geen destructief onderzoek mogelijk. Bij werken kan een stelling / hoge ladder geplaatst worden om veilig te inspecteren of eventueel destructief onderzoek via de binnenkant.

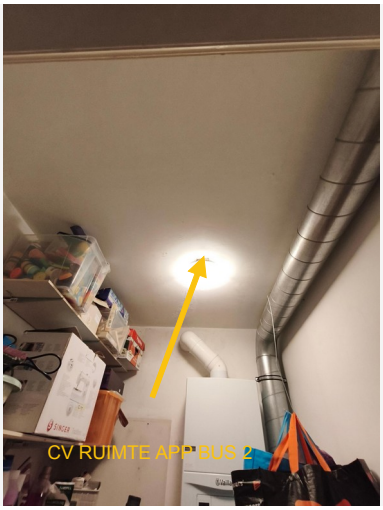
Fiche 3: Plafondpleister (extrapolatie)

Geen asbest

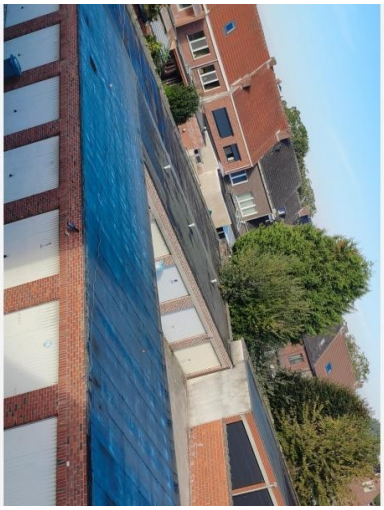
Beschrijving	Notitie	Terug te vinden op plannen
Fiche 5: Roofing plat dak garage: niet verdacht	De roofing werd reeds bemonsterd, het laboverslag werd toegevoegd aan de bewijsdocumenten. Het is niet duidelijk of er asbestverdachte onderlagen aanwezig. Het is aangewezen om extra controle uit te voeren bij eventuele renovatiewerken.	Plan 2.1: Garage
Fiche 6: Kit: niet verdacht	De gebruikte siliconen kit is niet asbestverdacht.	Plan 1.1: Appartement
Fiche 7: CV Ketel: niet verdacht	De CV ketel werd gecontroleerd (bwj 2002) en is niet asbest verdacht, geen risico bouwjaar.	Plan 1.1: Appartement

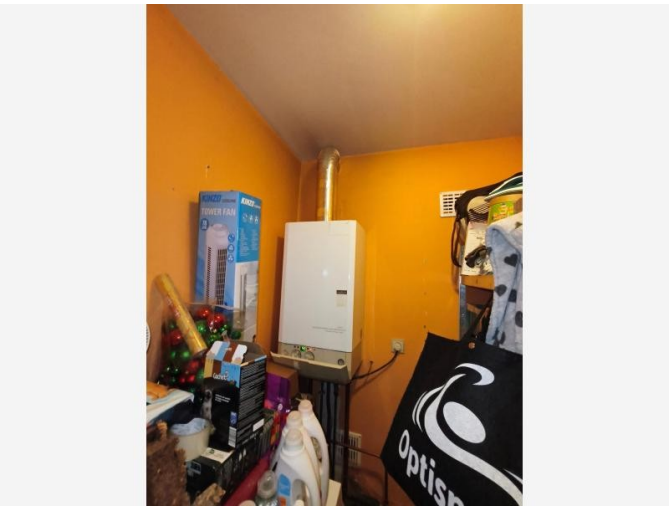
Beschrijving	Notitie	Terug te vinden op plannen
Fiche 8: Geen leidingisolatie	Er is geen leidingisolatie aanwezig in het inspectiegebied.	-
Fiche 9: Geen lift of liftinfrastructuur	Er is geen lift of liftinfrastructuur aanwezig in het inspectiegebied.	-
Fiche 10: Geen rookgaskanalen	Er zijn geen rookgaskanalen aanwezig in het inspectiegebied.	-
