Asbestinventarisattest

Grote Ede 8, 8200 Brugge

Asbestveilig (maar niet asbestvrij)

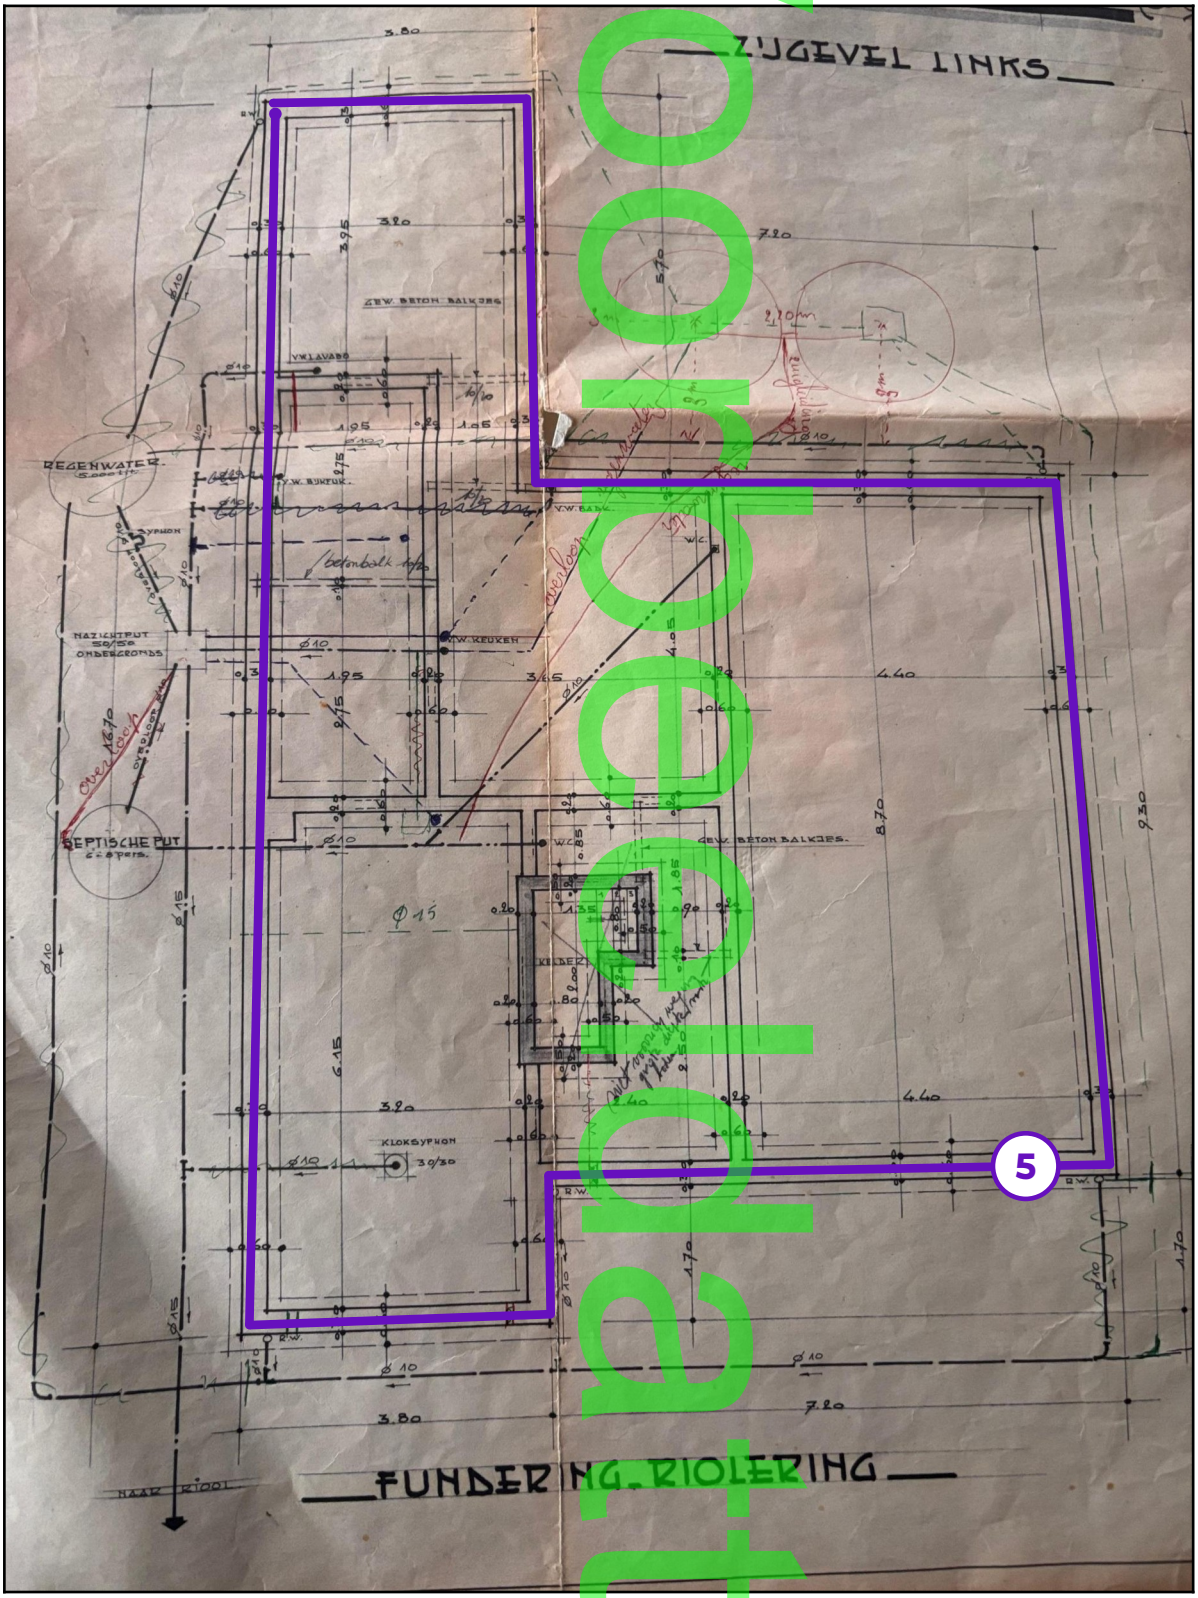
Plan 1.1: kelder

5. roofing waterkeringslaag	Advies	-

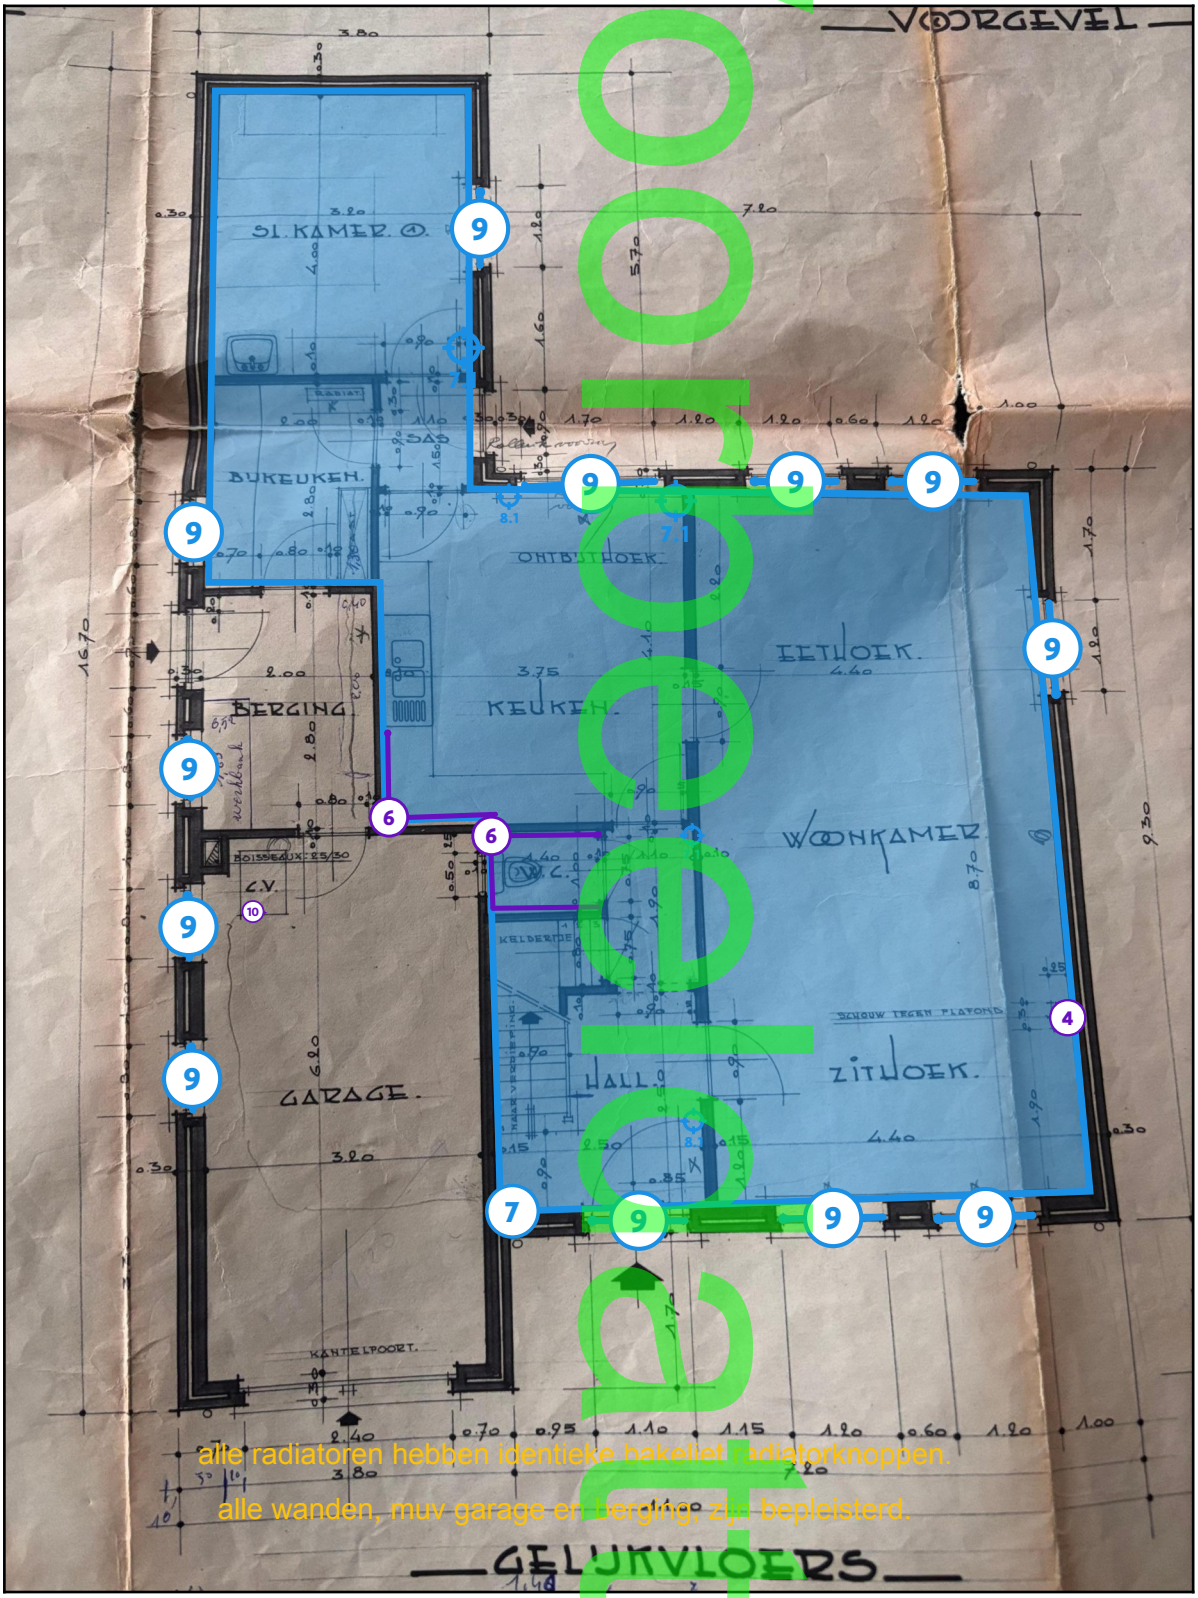
Plan 1.2: gelijkvloers

1. Radiatorknoppen	Asbestmateriaal	Zorgvuldig beheren
4. Kachelkoord	Advies	-
6. Faiencetegels (lijm)	Advies	-
7. Pleisterwerk plafonds	Geen asbest	-
7.1 Code: MM2	Mengmonster	-
8. Pleisterwerk wanden	Geen asbest	-
8.1 Code: MM1	Mengmonster	-
9. Mastiek	Geen asbest	-
10. CV-ketel (niet verdacht)	Overige ruimte of materiaal	-

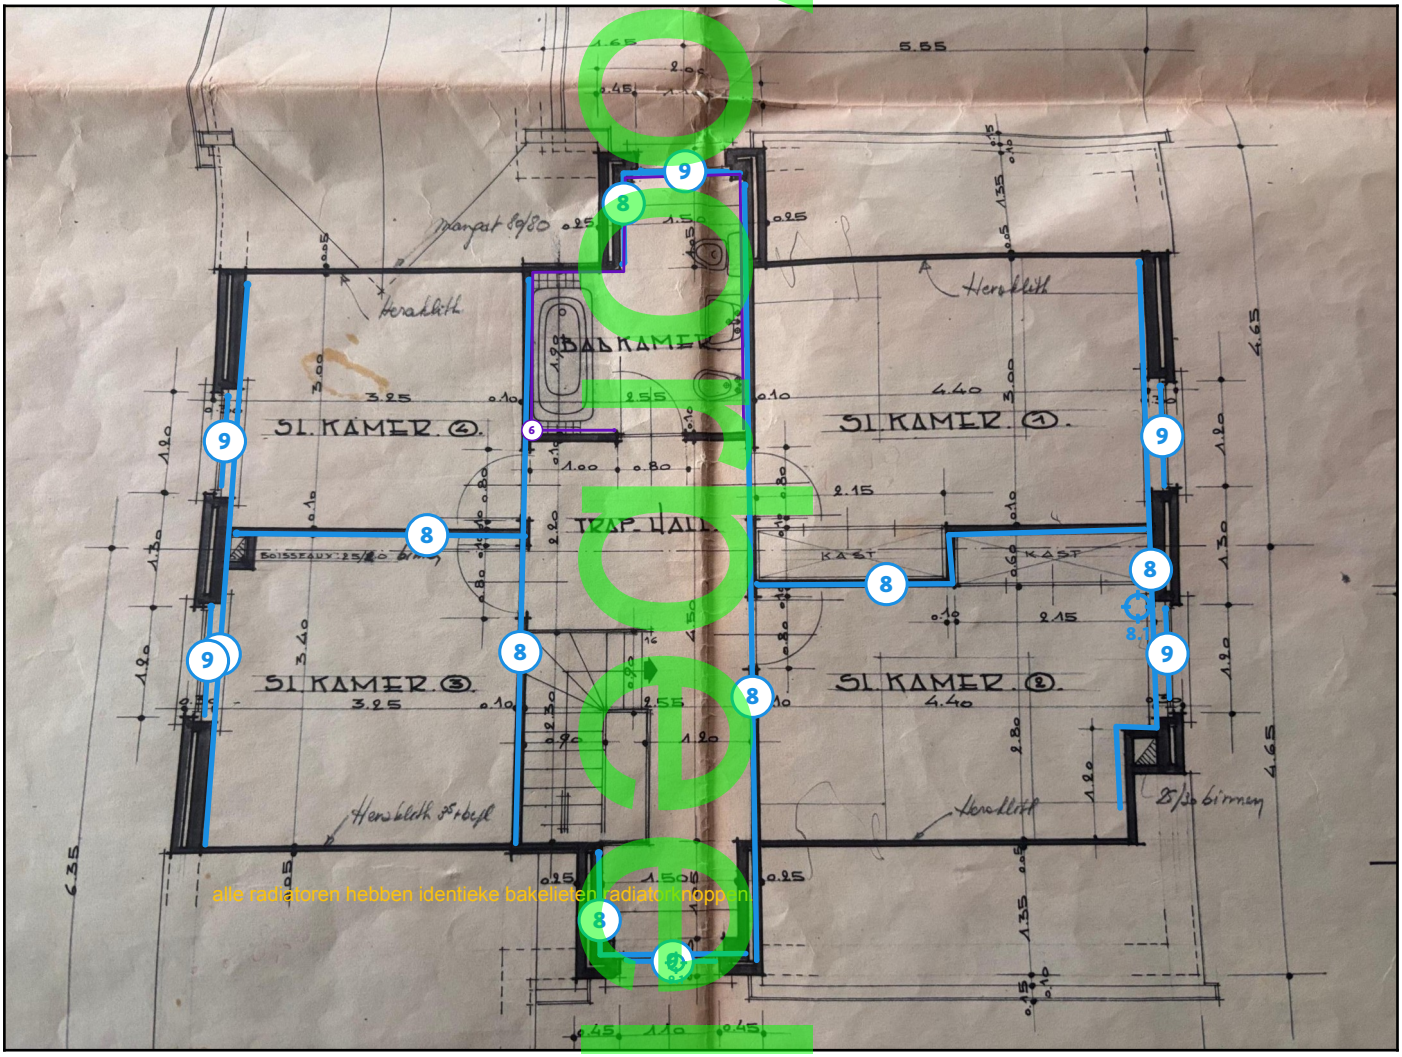
Plan 1.3: verdieping

Beschrijving	Type	Actie
1. Radiatorknoppen	Asbestmateriaal	Zorgvuldig beheren
6. Faiencetegels (lijm)	Advies	-
8. Pleisterwerk wanden	Geen asbest	-
8.1 Code: MM1	Mengmonster	-
9. Mastiek	Geen asbest	-
9.1 Code: PM2	Puntmonster	-

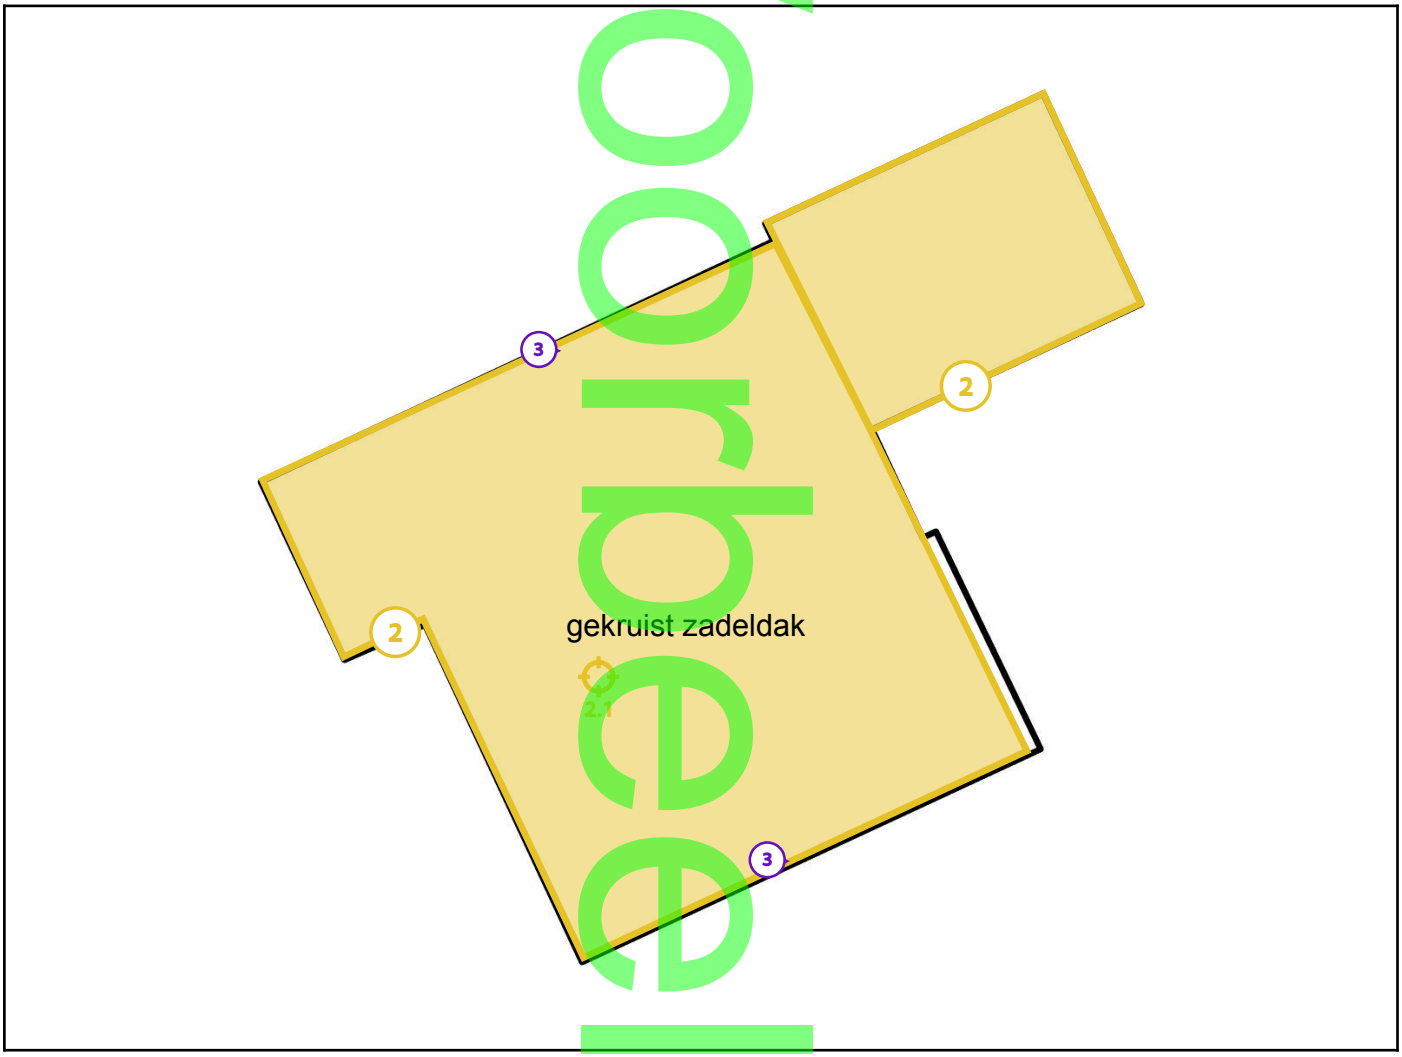
Plan 1.5: dak

Beschrijving	Type	Actie
2. Onderdak type Menuiserite	Asbestmateriaal	Zorgvuldig beheren
2.1 Code: PM1	Puntmonster	-
3. Schouwen	Beperking	-

Reden: Het te onderzoeken materiaal situeert zich hoger dan 3,50 m te rekenen vanaf een veilige ondergrond

Uitleg van de asbestdeskundige: De schouwen bevatten binnenin mogelijk een asbestcement rookgaskanaal. Laat dit onderzoeken bij eventuele werken.

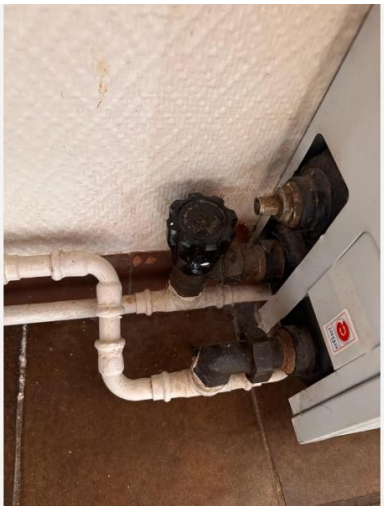
Fiche 1: Radiatorknoppen

Asbestmateriaal

Conclusie

Het asbestmateriaal valt onder de mijlpaal van 2040.

Risicobeoordeling

Eindbeoordeling materiaalrisico	Laag materiaalrisico en/of verlaagde kans op vezelvrijgave

Gebondenheid	Categorie 1: hechtgebonden in oorsprong
Asbestsoort (vezeltype)	Crocidoliet aanwezig
Asbestconcentratie	Laag (< 50%)
Afschermingsgraad van het gehele materiaal	Geheel of deels vrij aan binnenluchtstromen
Toestand van het materiaal	Onbeschadigd, niet verweerd

- Zorg voor een veilig beheer. Vermijd het beschadigen van het asbestmateriaal. Controleer de toestand jaarlijks op wijzigingen.
- Voer bijkomende staalname(s) uit.

- Eenvoudige handelingen: mag via doe-het-zelf of door werknemer(s) met opleidingsattest eenvoudige handelingen
  Deze toepassing kan door een aannemer die over een opleidingsattest eenvoudige handelingen beschikt of door een particulier (doe-het-zelf), verwijderd worden indien er geen verhoogd risico op vrijgave van asbestvezels (max. concentratie 0,01 vezels/cm3 - CODEX Art. VI.3-54) ontstaat en de toepassing voorafgaand wordt gefixeerd/bevochtigd; de individuele elementen zonder machinale werktuigen (boormachine, slijpschijf, hogedrukreiniger,...) en zonder breken of gooien een voor een losgemaakt worden; en ten slotte dubbel en luchtdicht verpakt weggevoerd worden naar een erkend afvalpunt (recyclagepark).

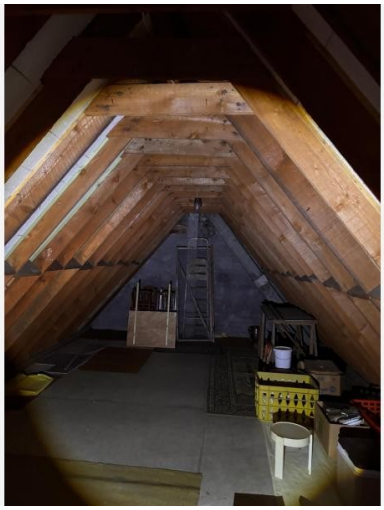
Fiche 2: Onderdak type Menuiserite

Asbestmateriaal

Conclusie

Het asbestmateriaal valt onder de mijlpaal van 2040.

Eindbeoordeling materiaalrisico	Laag materiaalrisico en/of verlaagde kans op vezelvrijgave

Gebondenheid	Categorie 1: hechtgebonden in oorsprong
Asbestsoort (vezeltype)	Alleen chrysotiel aanwezig
Asbestconcentratie	Laag (< 50%)
Afschermingsgraad van het gehele materiaal	Geheel of deels vrij aan de binnenlucht, maar geen contact met binnenluchtstromen
Toestand van het materiaal	Licht beschadigd, licht verweerd. Intacte calciumsilicaatplaat of materiaal met categorie 3-gebondenheid

#	Type	Referentie	Resultaat
2.1	Puntmonster	PM1	Chrysotiel

- Zorg voor een veilig beheer en verwijder dit asbestmateriaal wanneer het bij werken eenvoudig bereikbaar wordt. Controleer de toestand jaarlijks op wijzigingen.

- Eenvoudige handelingen: enkel door erkend asbestverwijderaar
  Deze toepassing kan enkel door een erkende asbestverwijderaar verwijderd worden omdat er hier automatisch een verhoogd risico op vrijgave van asbestvezels (max. concentratie 0,01 vezels/cm3 - CODEX - Art. VI.3-54) ontstaat. (Bron: VLAREM II: 6.4.0.1 par1, par2 en par3). Een erkend asbestverwijderaar moet ingeschakeld worden voor deze toepassingen die niet (kunnen) worden verwijderd door de couveuzezakmethode, door hermetische zone of door de materialen beschreven in Vlarem II, art. 6.4.0.1 par2. (Bron: Leidraad bij het Inspectieprotocol)

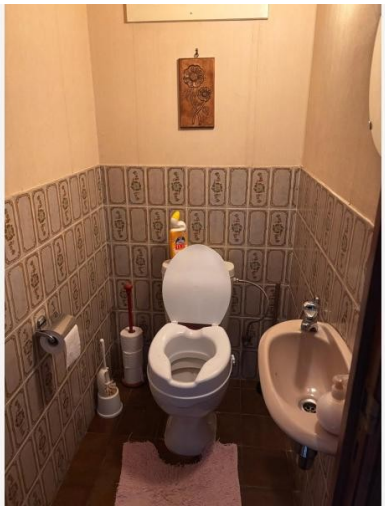
Fiche 6: Faiencetegels (lijm)

Informatie over een materiaal dat de asbestdeskundige niet kan waarnemen of vaststellen

De wanden van toilet, keuken en badkamer zijn deels betegeld. De toepassing waarmee de tegels zijn aangebracht is niet bereikbaar zonder destructief onderzoek. Bij werken voer bijkomend onderzoek uit.

Basis voor advies	De asbestdeskundige beoordeelt het materiaal als asbesthoudend op basis van een beoordeling met het blote oog.

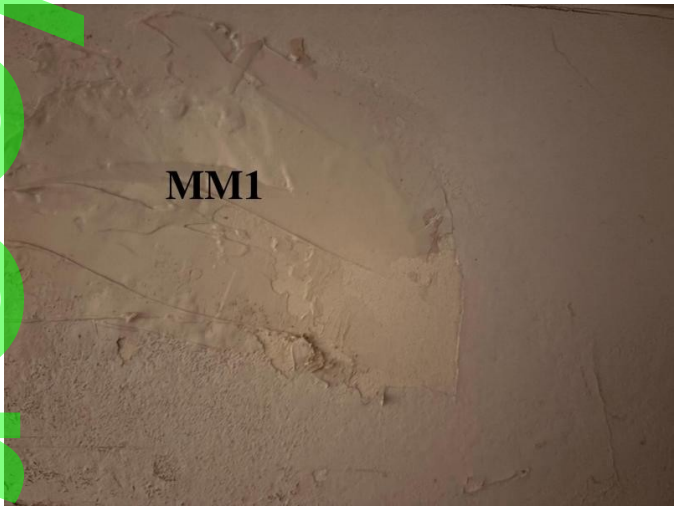
Fiche 8: Pleisterwerk wanden

Geen asbest

#	Type	Referentie	Resultaat
8.1	Mengmonster	MM1	Geen asbest
